# Varbergs fästning

*Varbergs fästning är ett arv från den danska kronan, tillfallet Sverige genom freden i Brömsebro den 13 augusti 1645.*

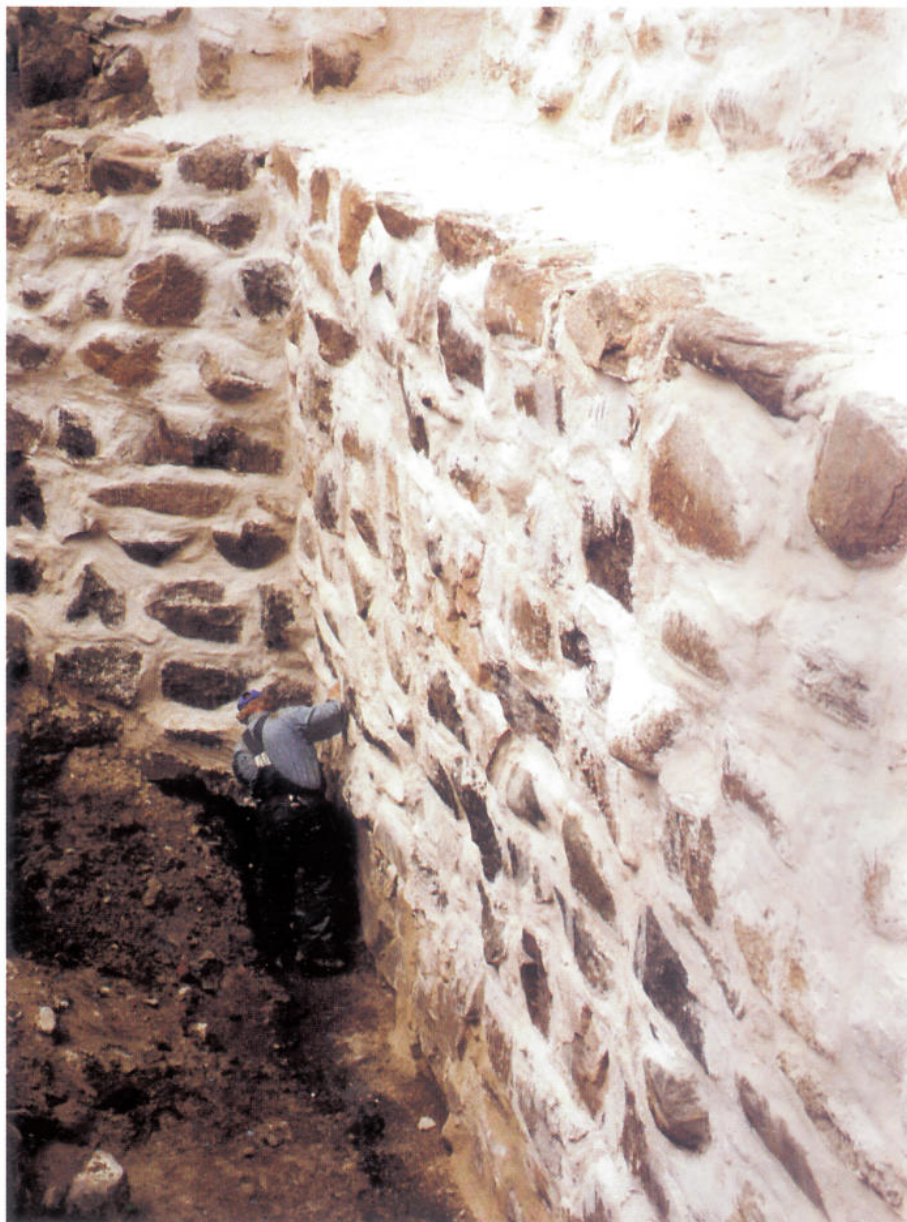
1990 kunde det konstateras att vissa partier i skalmuren sakta rörde sig utåt, att vatten sipprade ut genom murfogar och att vallgången på insidan av Terrassmuren var vattenmättad. Alarmerade av iakttagelserna skred man till verket. Provgropar gjordes för att studera konditionen hos den inre skalmuren, vilken visade sig vara erbarmelig. Fogbruket hade av de intilliggande fuktiga massorna övergått i

*Omfogning av inre skalmuren.*

en krämig konsistens, utan erforderlig sammanbindande kraft. Den lilla provgroppen utvecklade sig till ett stort schakt ned till berg längs hela Terrassmurens insida. Dräneringskanaler, förmodligen från 1700-talet, ytliga och utan egentlig funktion återfanns omkring en halvmeter under marknivå. Hela den inre skalmuren fogades om med hydrauliskt kalkbruk, dräneringar inrättades i de lägsta svackorna i berget och de blöta massorna byttes ut mot

dränerande material. Vallgången återställdes sedan med en bankett av kullersten. Nästa steg är att under innevarande budgetår börja åtgärda den instabila yttre skalmuren.

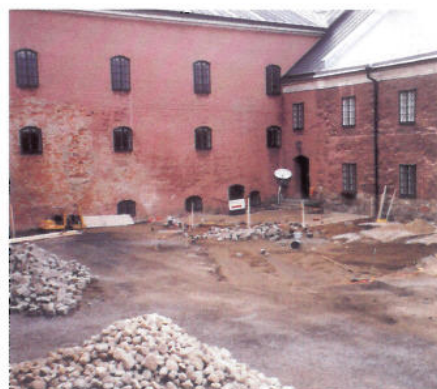
*Borggården från norr, inför kullerstensläggning och fasadblästring.*

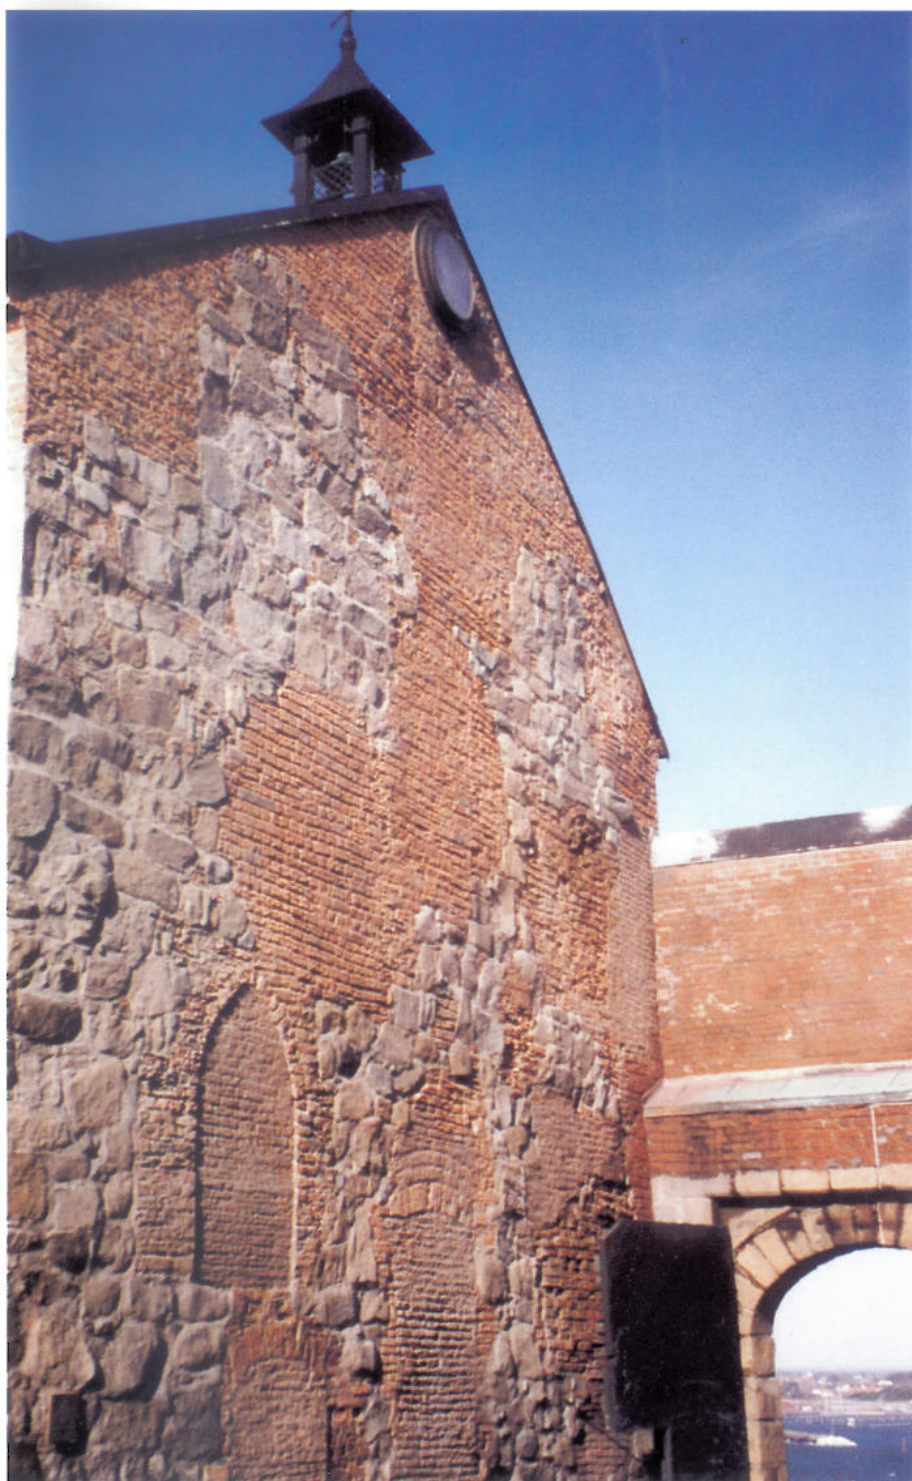
1961–62 hade borggårdsfasaderna senast "renoverats". Det skedde genom nedknackning av all puts ned till rått tegelmurverk. Det gällde putsen från 1930-talet såväl som äldre underliggande putslager. I stället applicerades vid detta tillfälle en stark cementshaltig slamning, vilken genom åren bidragit till att öka frys- och saltvittringsskador hos teglet.

*Den f.d. kyrkan eller norra längan av borggården efter fasadblästring.*

Det var uppenbart att denna slamning till förhindrande av fortsatt tegelvittring måste ersättas av en traditionell kalkputs, som kan fungera som ett offerskikt för den under överskådlig tid fortskridande och eljest tegelsprängande saltkristallisationen. Därtill var slamningen även utseendemässigt kulturhistoriskt och arkitektoniskt vidrig.

Sedan cementslamningen försiktigt blåstrats bort från fasaderna, framstår de nu med sitt nakna murverk. Det är en intressant upplevelse att byggnadsarkeologiskt studera detta murverk med sitt rika innehåll av olika material, sten och tegel om vartannat, tegel av vitt skilda sorter, varierande murbågar, byggnadsskarvar etc. Tyvärr ser man också skador

i teglet orsakade av 1960-talets maskinella putsnedknackning.

Under 1995 kommer sedan fasaderna att putsas med regelrätt kalkbruk för murverkets skydd och rätta

utseende. Strukturen hos putsen kommer att efterlikna den äldre putsen från tiden före 1930-talet. Putsen avfärgas sedan med en röd kulör, som har hävd inom fästningen – allt för att återge borggårdens traditionella och historiskt riktiga utseende.

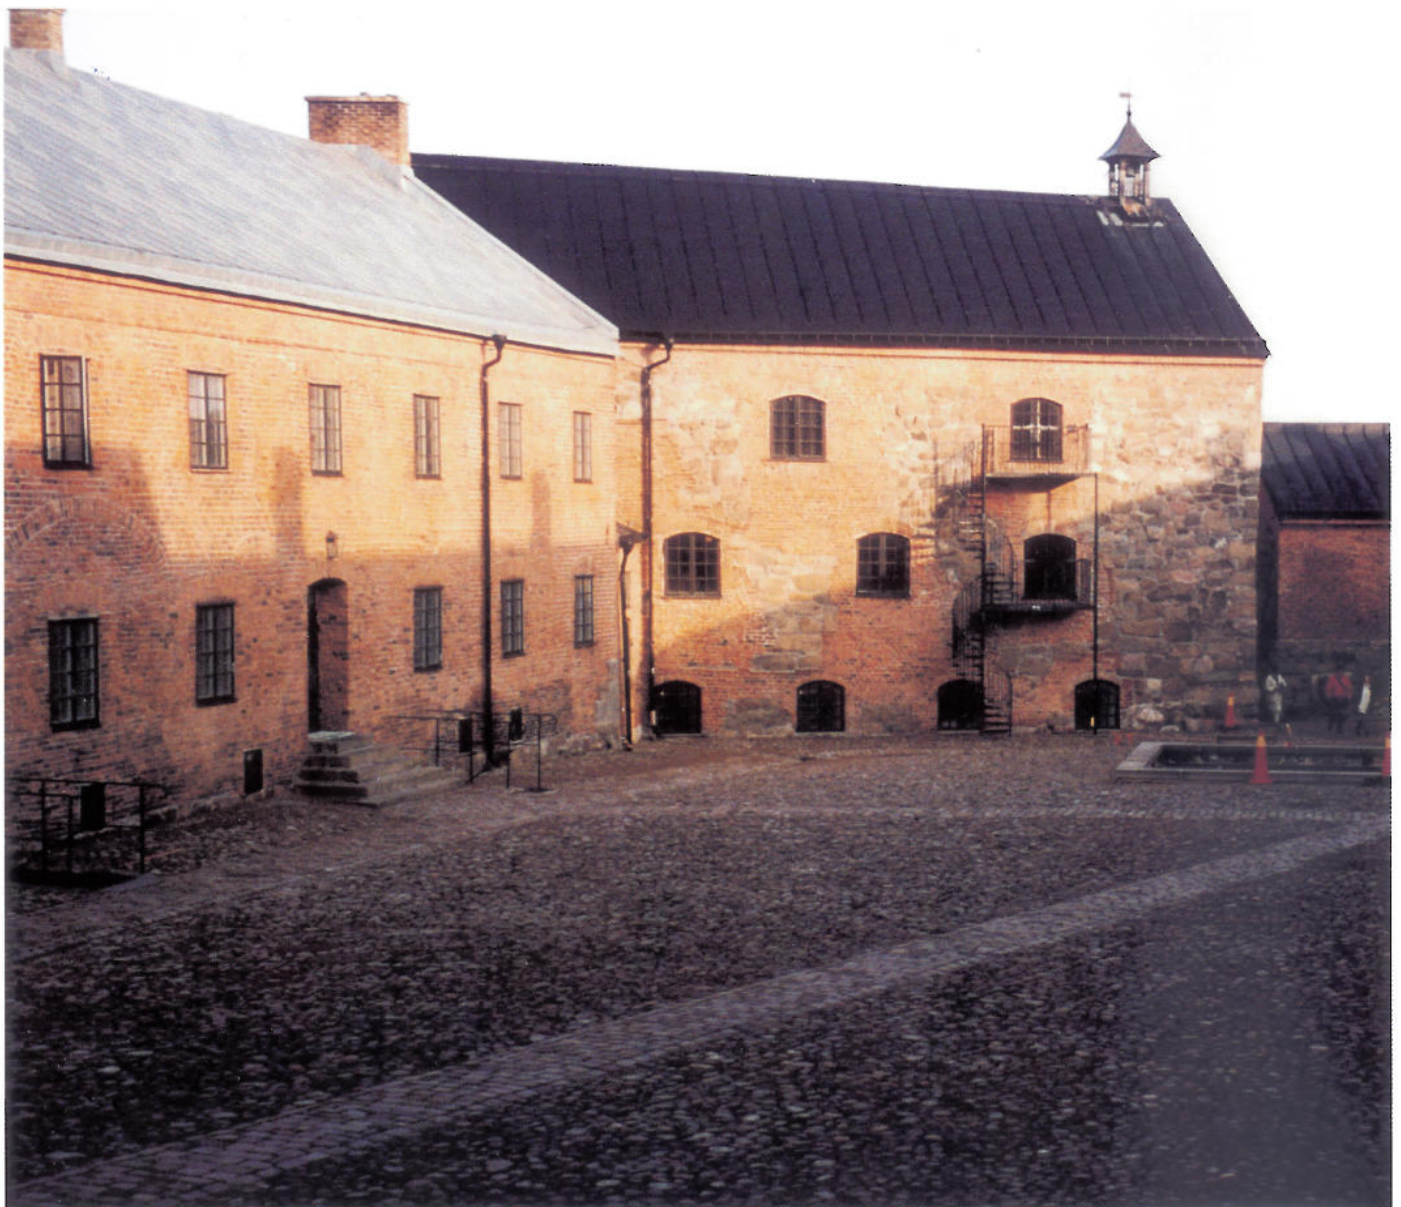
*Borggården från söder efter kullerstensläggning och fasadblästring.*

Till borggårdens beklämmande utseende fram till och med 1993, bidrog starkt borggårdens beläggning med varierande grusmaterial och brunnens provisoriska gestaltning. Genom en på platsen etablerad stenläggarkurs har nu hela borggården belagts med kullersten, vilken har en gammal och utbredd tradition inom fästningen. Kullerstenen är lagd på en lägre nivå, där mindre ytor av kullersten från 1800-talet

hade återfunnits. Den är också kombinerad med storgatsten till gångstråk och dräneringsrännor, som för ytvattnet vidare genom den västra längan ut till dammen i Dammbastionen. Den kostsamma och förhållandevis känsliga stenläggningen på borggården medför att biltrafiken här kommer att behöva begränsas påtagligt.

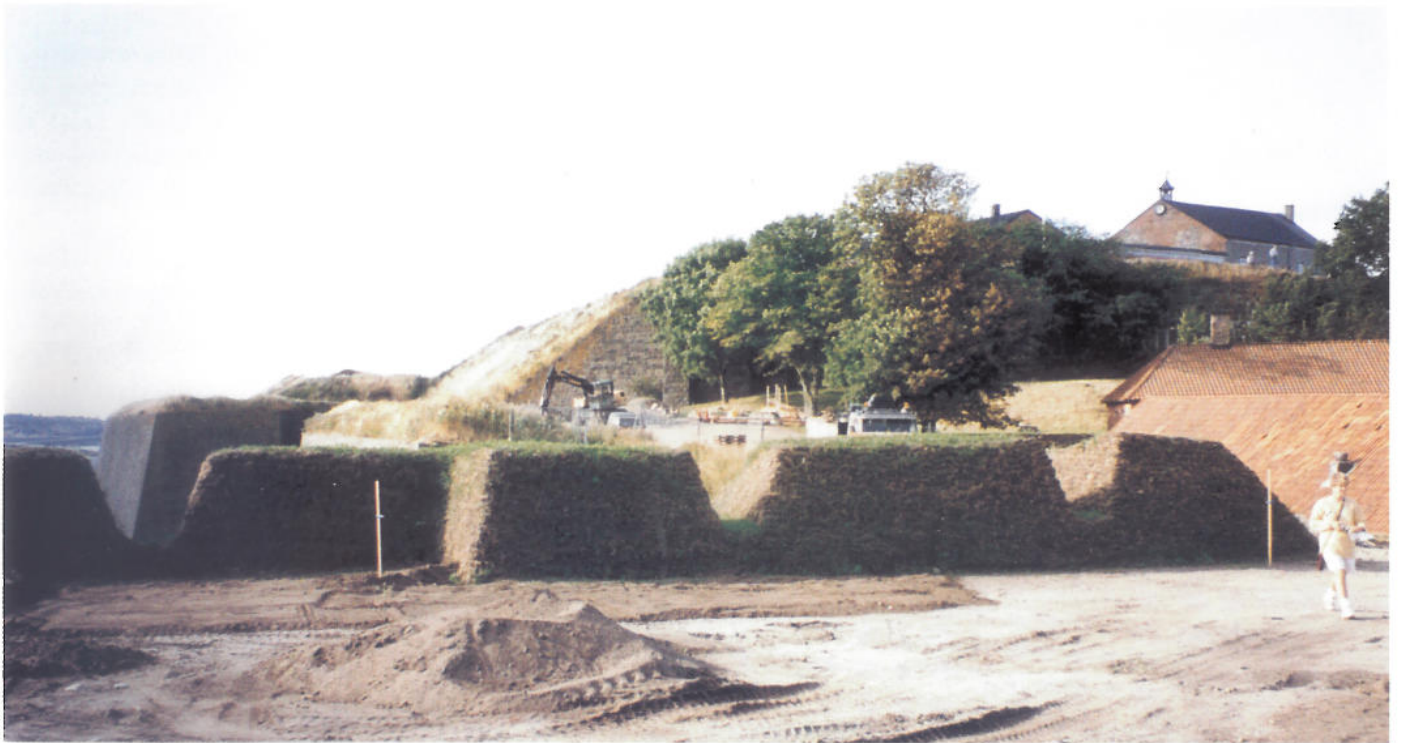
*Bastion Vita Munkens södra flank. Färdigställt bröstvärn med embrasurer.*

Våren 1990 uppmärksammades sättningssprickor i konstruktionen. Det var inte möjligt att avgöra när sprickorna uppkommit, d.v.s. när sättningen initierats, men det stod klart att den fortskred. Genom kartering av sprickornas förekomst och riktning kunde sättningsområdet

karteras till bastionens kärnparti. Kartläggningen av sättningen visade att skadorna måste bero på förändringar i grundförhållandena. Provgropsgrävning vidtogs därför.

Först konstaterades att vissa murpartier inte grundlades på annat än packad jord. Efter mera omfattande och djupgående provgropar centralt i bastionen, stod det klart att även kärnpartiet uppförts på samma typ av grund, naturligt packad sand och jord. Denna grund hade komprimerats ytterligare, sannolikt genom vattengenomströmning så att det bildats en upp till 20 cm hög luftficka mellan "grund" och murfot. Den avspruckna centrala delen hängde alltså bokstavligen på omgivande fast konstruktion.

En förhållandevis okonventionell åtgärd fick lösa stabiliseringsproblemet. I luftfickan under murfoten pressades hydrauliskt kalkbruk tillsammans med skolsten in till full mättnad. För uppsikt över eventuell fortsatt urlakning av grunden har en provgrop lämnats öppen och inspektionsbar.

I samband med återställandet av massorna på bastionen har valts att rekonstruera vallslutning och bröstvärn med embrasurer till sitt 1700-talsutseende. Det ger, när allt inom kort är färdigställt, en idag sällsynt möjlighet att kroppsligt uppleva skyddet bakom ett regelrätt bröstvärn. Vidare har bastionen genom dessa åtgärder fått en påtaglig ansiktslyftning.
