Konsivering av taket i Karl XI:s galleri

EVA JÄRNEROT, *Uppsala Konsivering*; EWA BJÖRDELL, *Stockholms målerikonsivering*;
KRISTIN FYRAND, *Stockholms målerikonsivering*

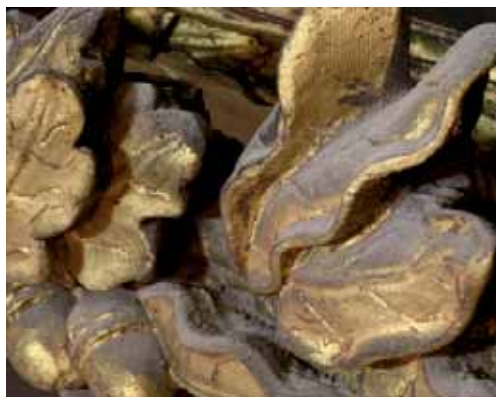
Under 108 år har damm samlats på de skulpterade listerna och ramverken.

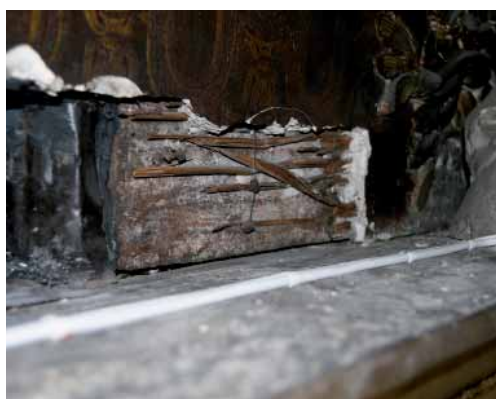
Taket är uppbyggt av brädpanel på ett regelverk av trä. På panelen har vass fäst med spik och metalltråd som underlag för gipset.

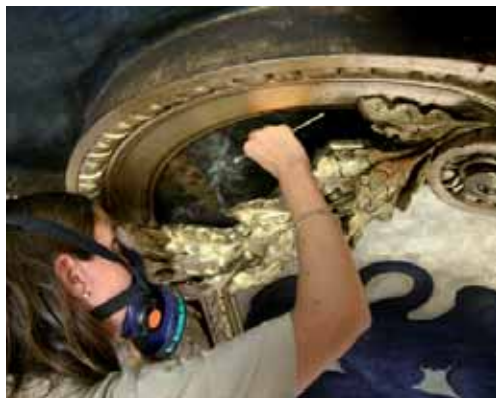
Avlägsning av fernissa med lösningsmedel.

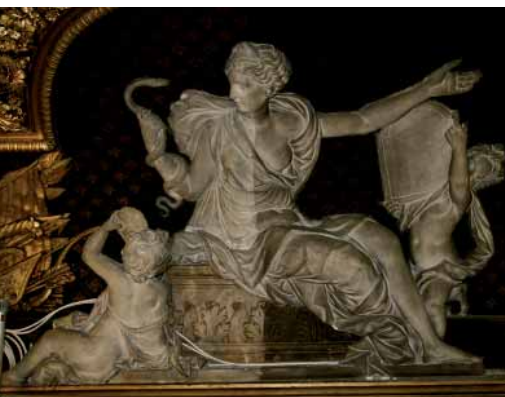
Skulptur på galleriets långsida under ytrensning. Observera hur mycket ljusare pallen blivit.

Vissa ytor misstänker vi aldrig har rengjorts efter utförandet. Detta gäller främst de pallar som skulpturerna på långsidorna är placerade på. Eftersom de varit så smutsiga har de framstått som svarta medan de egentligen är ljusa med en fint utförd marmorering. Detta gäller även den marmorade listen precis ovan konsolkornischen som nu återfått sin rosa och gröna marmorering.

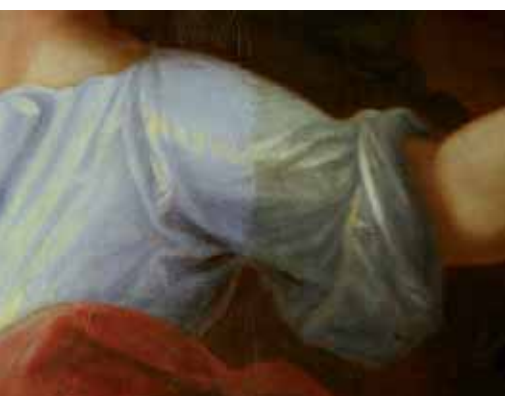
Klädet hade en mycket gulnad och ojämn fernissa som delvis avlägsnades med lösningsmedel.

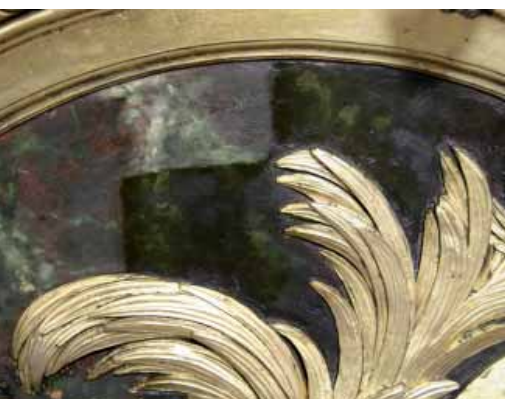
Efter rengöringen syntes det att bakgrunden i kartuscherorna inte var svart utan fint marmorerad.

I galleriet finns sex kartuscher med marmorerad bakgrund som före arbetena framstod som helt svart. Färgsnitt visade på ett kraftigt skikt av svart sot inkapslat mellan två lager fernissa. Det låg även ett lager av sot direkt på färgskiktet, under fernissan. Efter samråd med den antikvariska kontrollgruppen beslutades att fernissan helt skulle avlägsnas. Effekten var slående. Fram kom en vackert utförd marmorering.

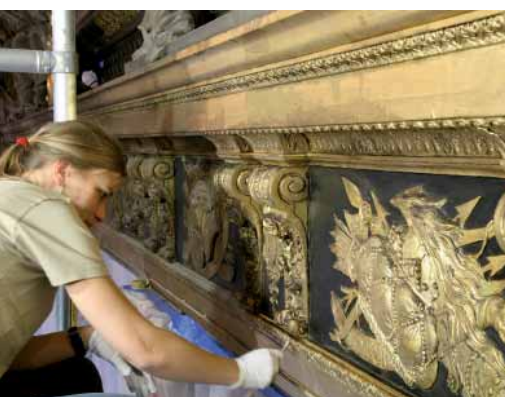
Konsolkornischens förgyllningar rengörs med citronsyra.

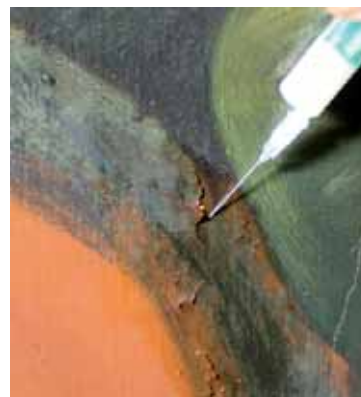
Lim applicerades partiellt under varje färgflaga. För att få limmet att tränga in bättre har ytan förvättits med alifatnafta.

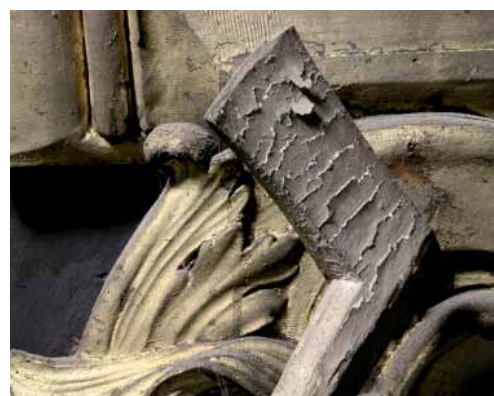
Yxan är tillverkad av trä som målats med limfärg. Färgskiktet flagar kraftigt.

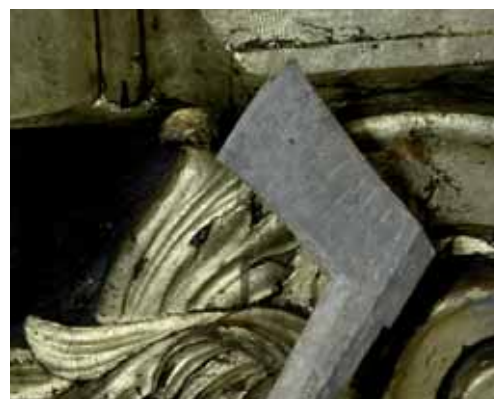
Yxan efter konservering då färgskiktet konsoliderats.

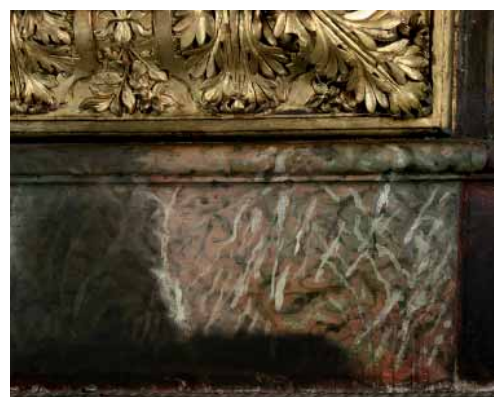
Då smutsen avlägsnats framträder listens marmorering i klara ljusa färger.

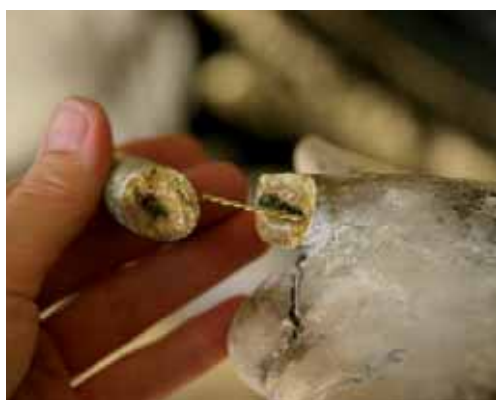
Ett löst finger limmas åter på plats sedan skadan armerats med tvinnad mässingstråd.

Skador i stuckaturen lagades med gips. Avslagna tår och fingrar som återfanns på konsolkornischen återmonterades och försågs i vissa fall med ny armering. Skulpturernas lagningar och påmålningar retuscherades med limfärg. Lagningar i gips på förgyllningen ströks med shellack och omförgylldes med 23 $\frac{3}{4}$ karat bladguld. Även oxiderade sekundära bronseringar omförgylldes eftersom det inte gick att avlägsna dem utan att skada den underliggande förgyllningen. För att det nya guldets bättre skulle integreras med den omgivande förgyllningen slipades ytan lätt med pulver av pimpsten eller med hästtagel.

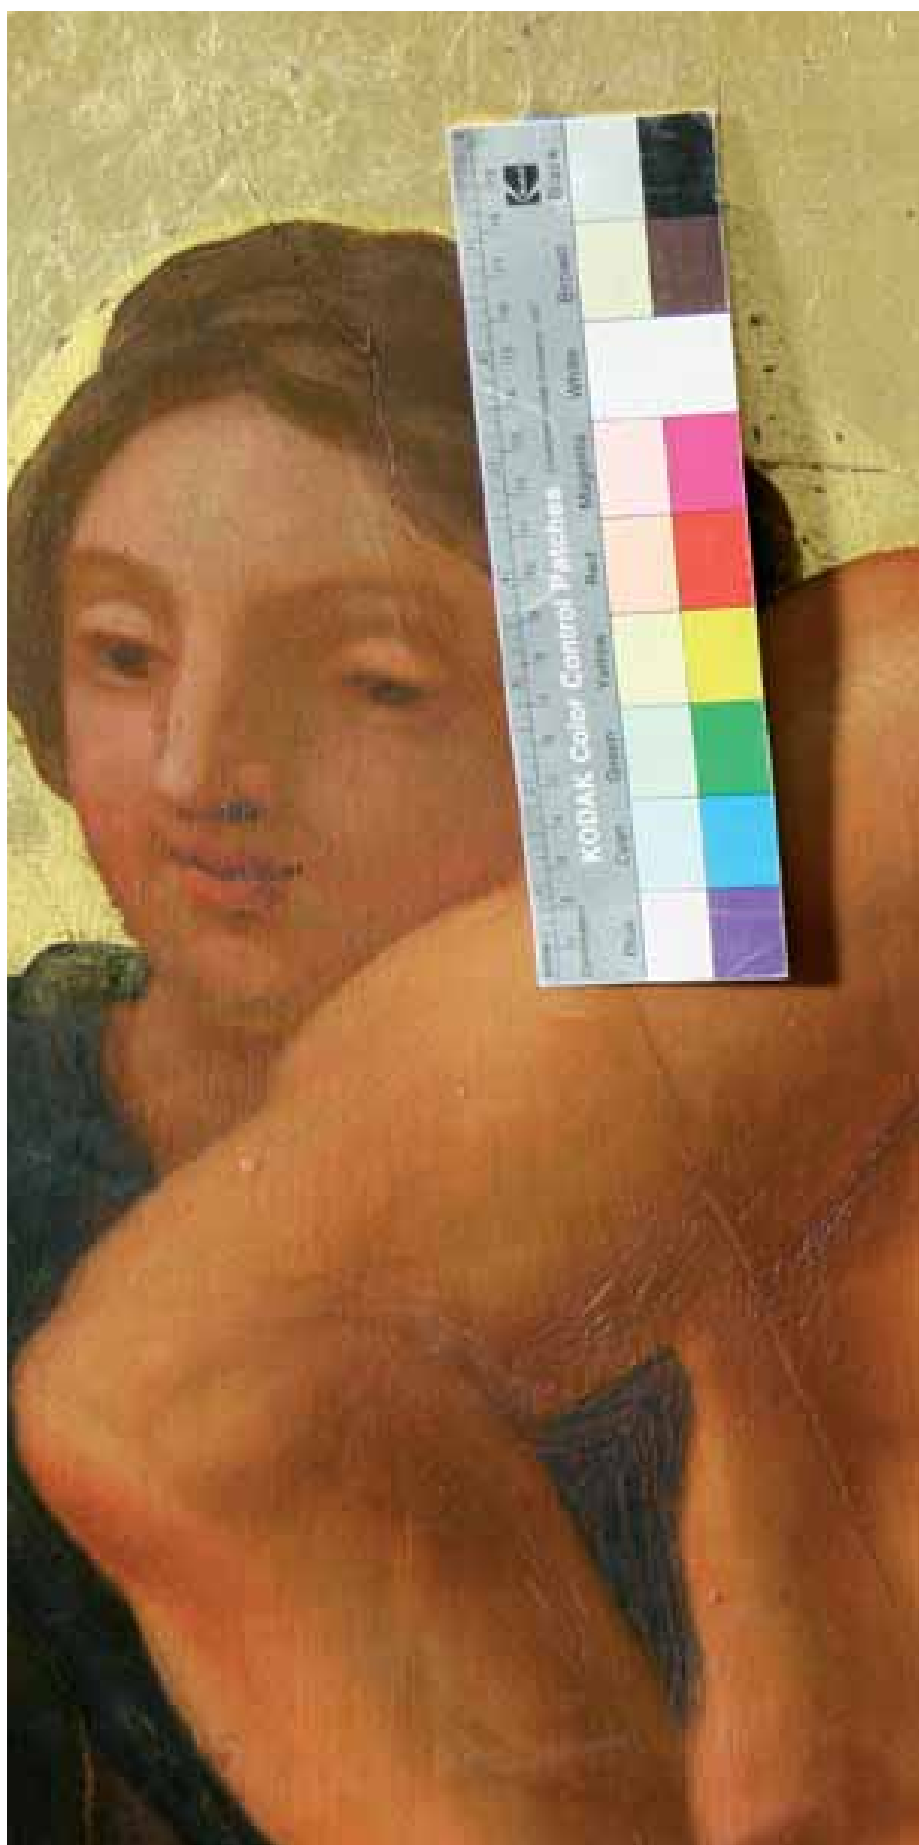
T. h. De ursprungliga klara färgerna träder åter fram på både figurerna och guldbakgrunden.
