Svanhuset på Drottningholm

SAGAN OM DEN FULA ANKUNGEN

Ett litet hus för de kungliga svanarna vid Drottningholm är ett av de mer udda inslagen i Fastighetsverkets byggnadsbestånd. I sommar har det renoverats och återfått sin forna glans efter år av förfall.

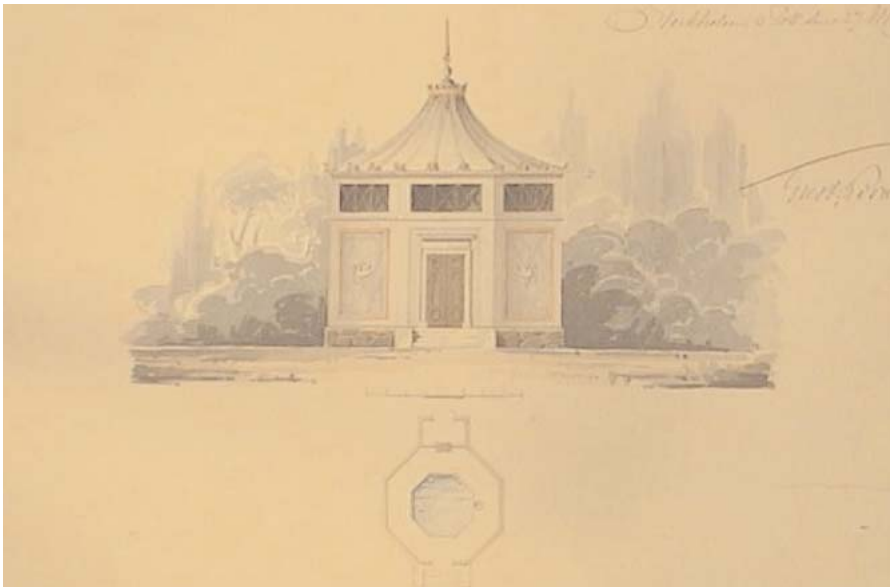
Ritning till ett svanhus på
Drottningholm godkänd av
Oskar I 1845.

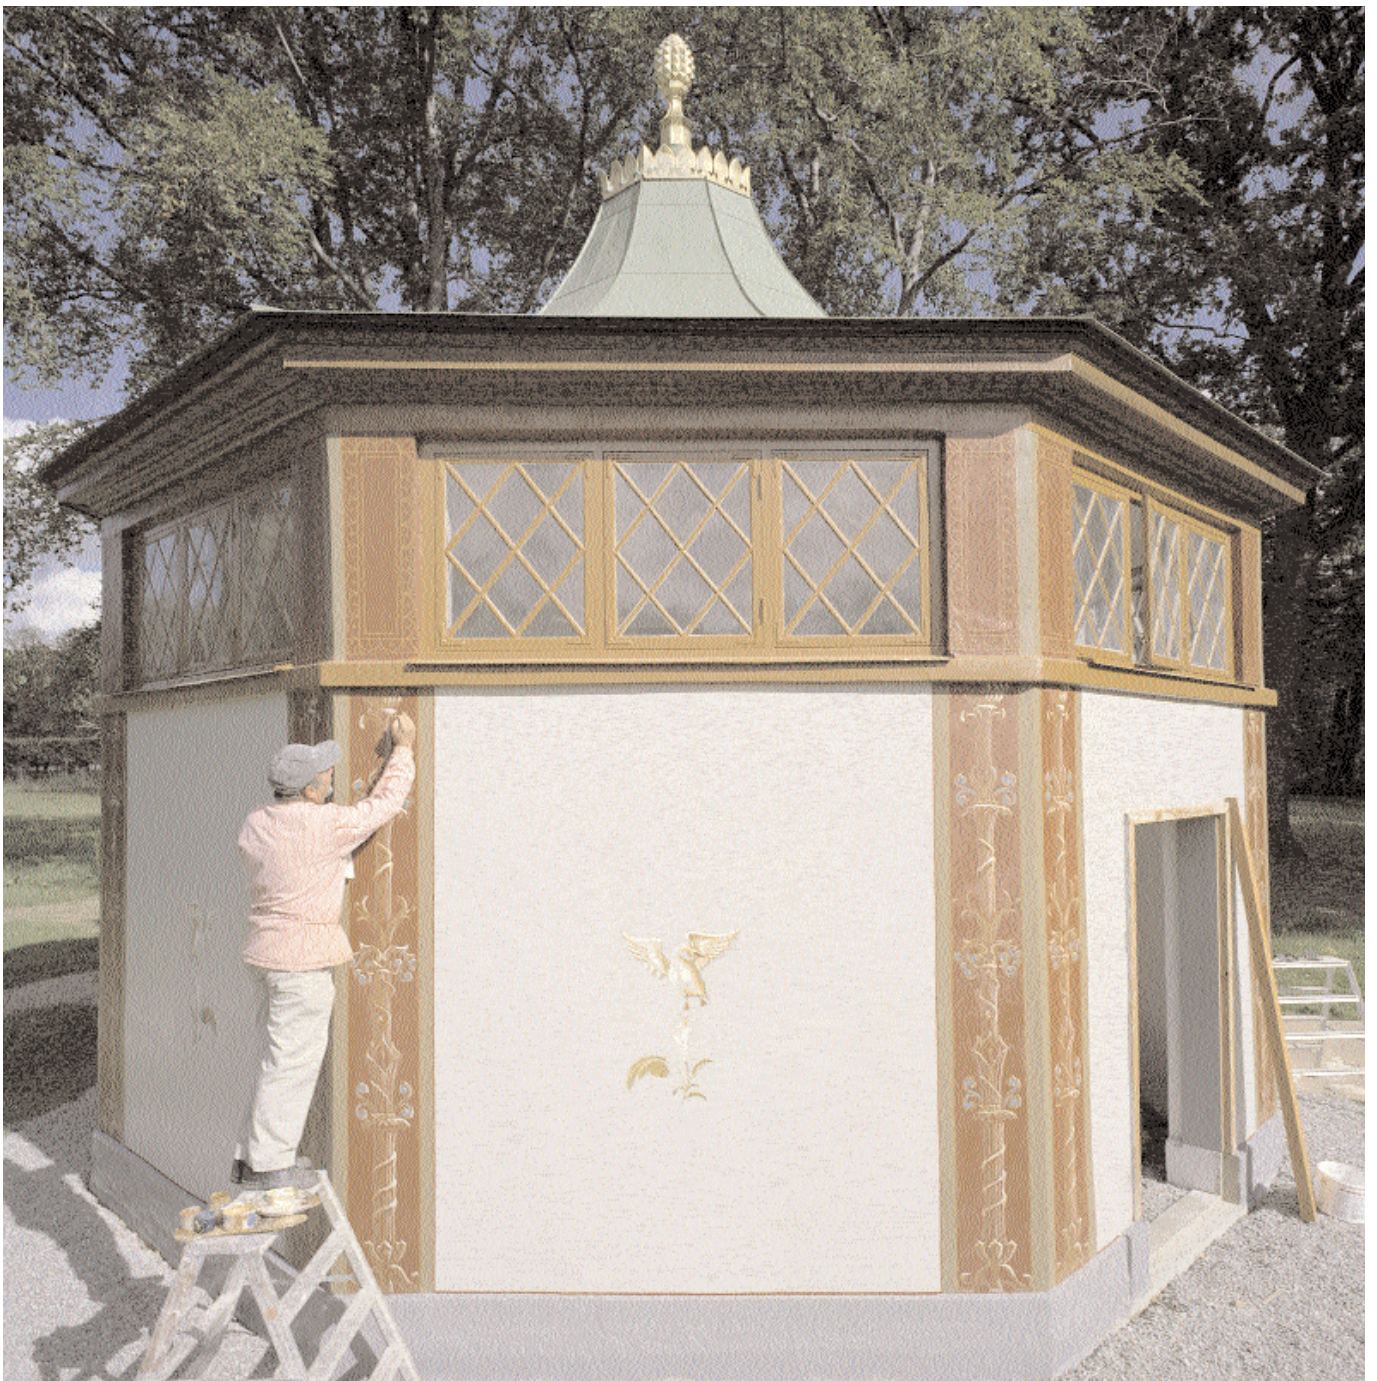
Lennart Tjärnberg målar
fasadens kandelaberornamen-
tering med oljefärg.

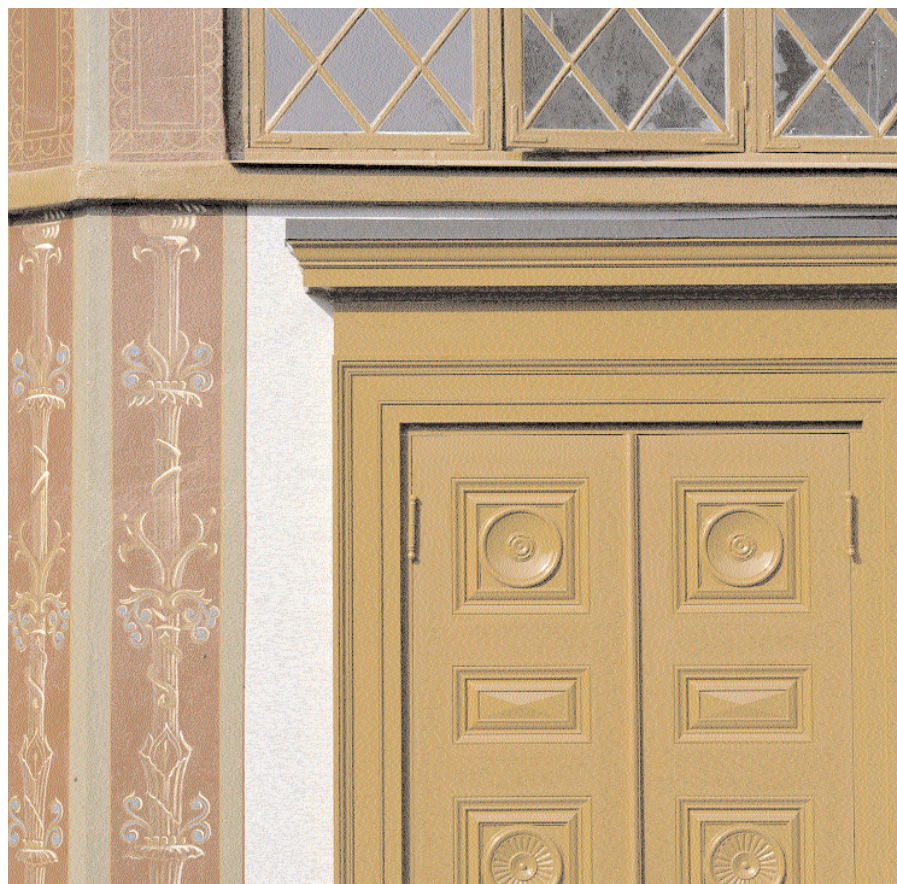
Dekorationsmålare Daniel Nyholm slutför väggfältens svandekor. Då målningarna var kraftigt vittrade har motiven delvis rekonstruerats utifrån liknande tidstypiskt dekormåleri.

förts av Riksantikvarieämbetet och sedan har dekormålningen utförts av Lennart Tjernberg och Daniel Nyholm. Eftersom dekoren var sliten och i begränsad omfattning även helt borta har vi tillsammans fått tolka hur dessa partier kan ha sett ut. Till vår hjälp har vi tittat på liknande tidstypiska motiv i form av kandelabrar och svanar. Diskussionerna på plats har varit många och successivt preciserat framställningens kolorit och motiv. Vissa slutjusteringar kommer att göras våren 2004. På svanhusets norra sida finns ett väggfält där såväl svan- som kandelabermotiv var relativt oskadda och inte alltför vittrade. Dessa har behållits medan resten är nymålat ovanpå de befintliga resterna.
