# Stockholms slott får friska fönster

*Stockholms slott blev inflyttningsklart för jämnt 240 år sedan, år 1754. Som alla byggnader har även slottet utsatts för tidens tand. Sedan några år tillbaka pågår en stor renovering för att rätta till det eftersatta underhållet. Arbetet utförs av Statens fastighetsverk i samverkan med Ståthållarämbetet, slottsarkitekten Ove Hidemark och Riksantikvarieämbetet.*

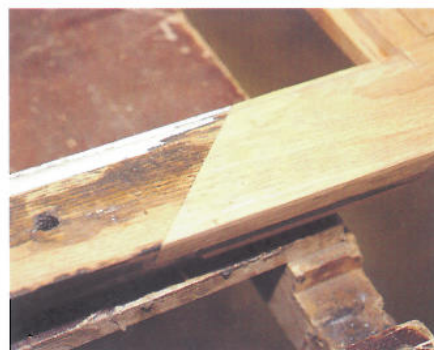
*Fönsterrenoveringen är hela tiden en avvägning mellan vilka delar av bågarna som kan sparas och vilka delar som bör bytas ut. Varje ny bit tillverkas i bygghytan. Även dåliga pluggar byts.*

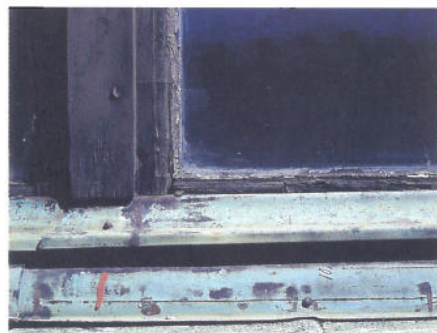
– Det syns att fönstren inte underhållits under en lång tid. Fönstren borde ha oljats in med jämna mellanrum. Istället har man på ett minst sagt osnyggt sätt lappat och lagat delar av bågarna när de blivit i alltför dåligt skick. Kittet i fönstren har släppt vilket har gjort att vatten trängt in så att bottenstycken och spröjsverk ruttnat, säger Håkan Håkansson.

Så här illa ställt kan det vara med vissa fönster. Man kan se hur framför allt bågens nedre del är ruttet och att kittet har börjat släppa.

– Vi försöker byta så lite som möjligt, påpekar Stefan Andersson på slottsarkitektkontoret, helst vill vi inte byta en enda del, men vi har som huvudregel att allt på bågen ska vara målningsbart. Bottenstycket och droppnåsan är de delar av bågen som är mest utsatta för fukt, därför byts de alltid ut. Övriga delar bedömer vi från fall till fall, säger Stefan Andersson.

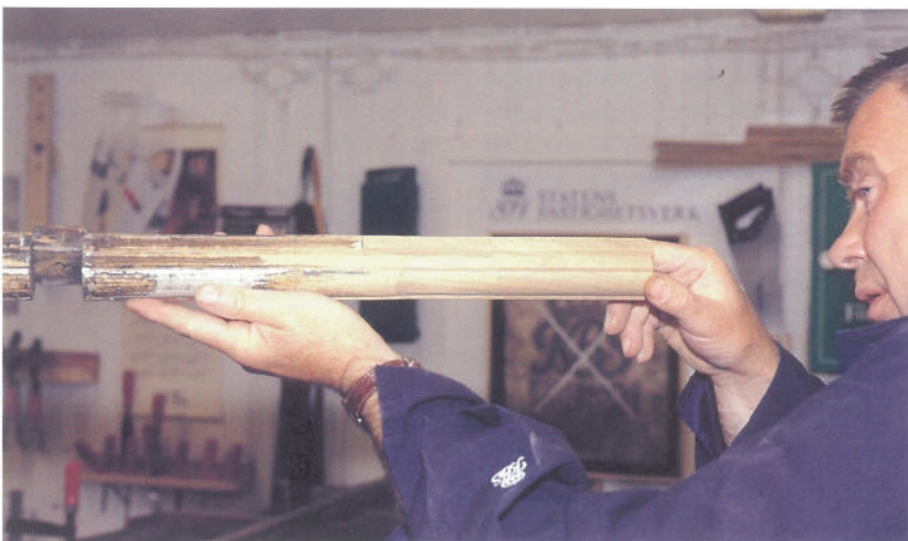
En del av en fönsterbåge har blivit utbytt mot friskt trä och kontrolleras.

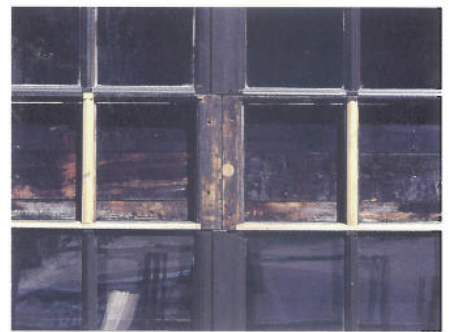
Här har ett entresolfönster blivit renoverat och hängt upp för kontroll av passformen. Sedan tas det ner för eventuell justering och målning.

När de nya delarna monteras ihop med de gamla kommer mallen till pass. När arbetet är klart tar man upp bågen till sin fönsteröppning och provar passformen. Trots den noggranna arbetsmetoden är det inte ovanligt att bågen får korrigeras ett antal gånger innan den är perfekt.
