I Riksens Archivum

Arkitekt Nyström

Unik byggnad

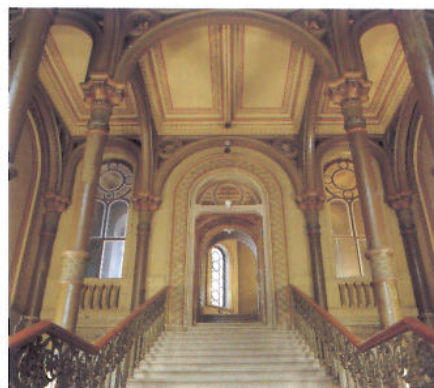
Paradtrappan möter den besökande innanför entrédörrarna.

Stora forskarsalen. Materialet i dörrparen är jäm – en brandsäkerhetsåtgärd. Balkongkonsolerna liksom pelarnas kapital är vackert arbetade.

inmurade järnplattor. Golven är av armerad betong – utom i de enklare lagringsutrymmena längst upp där durkplåt lagts. All inre dekor är av järn liksom fönsterprofiler. Dörrarna är av ångpanneplåt med karmar och trösklar av sandsten.

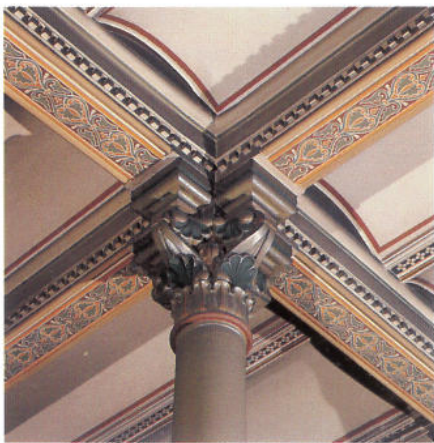
Den s.k. paradvåningen, den publika delen av huset, är rikt utsmyckad. Ett bra exempel på detta är pelarna vars detaljer kan ses på denna sida.
