Varsam upprustning

av Arvfurstens palats

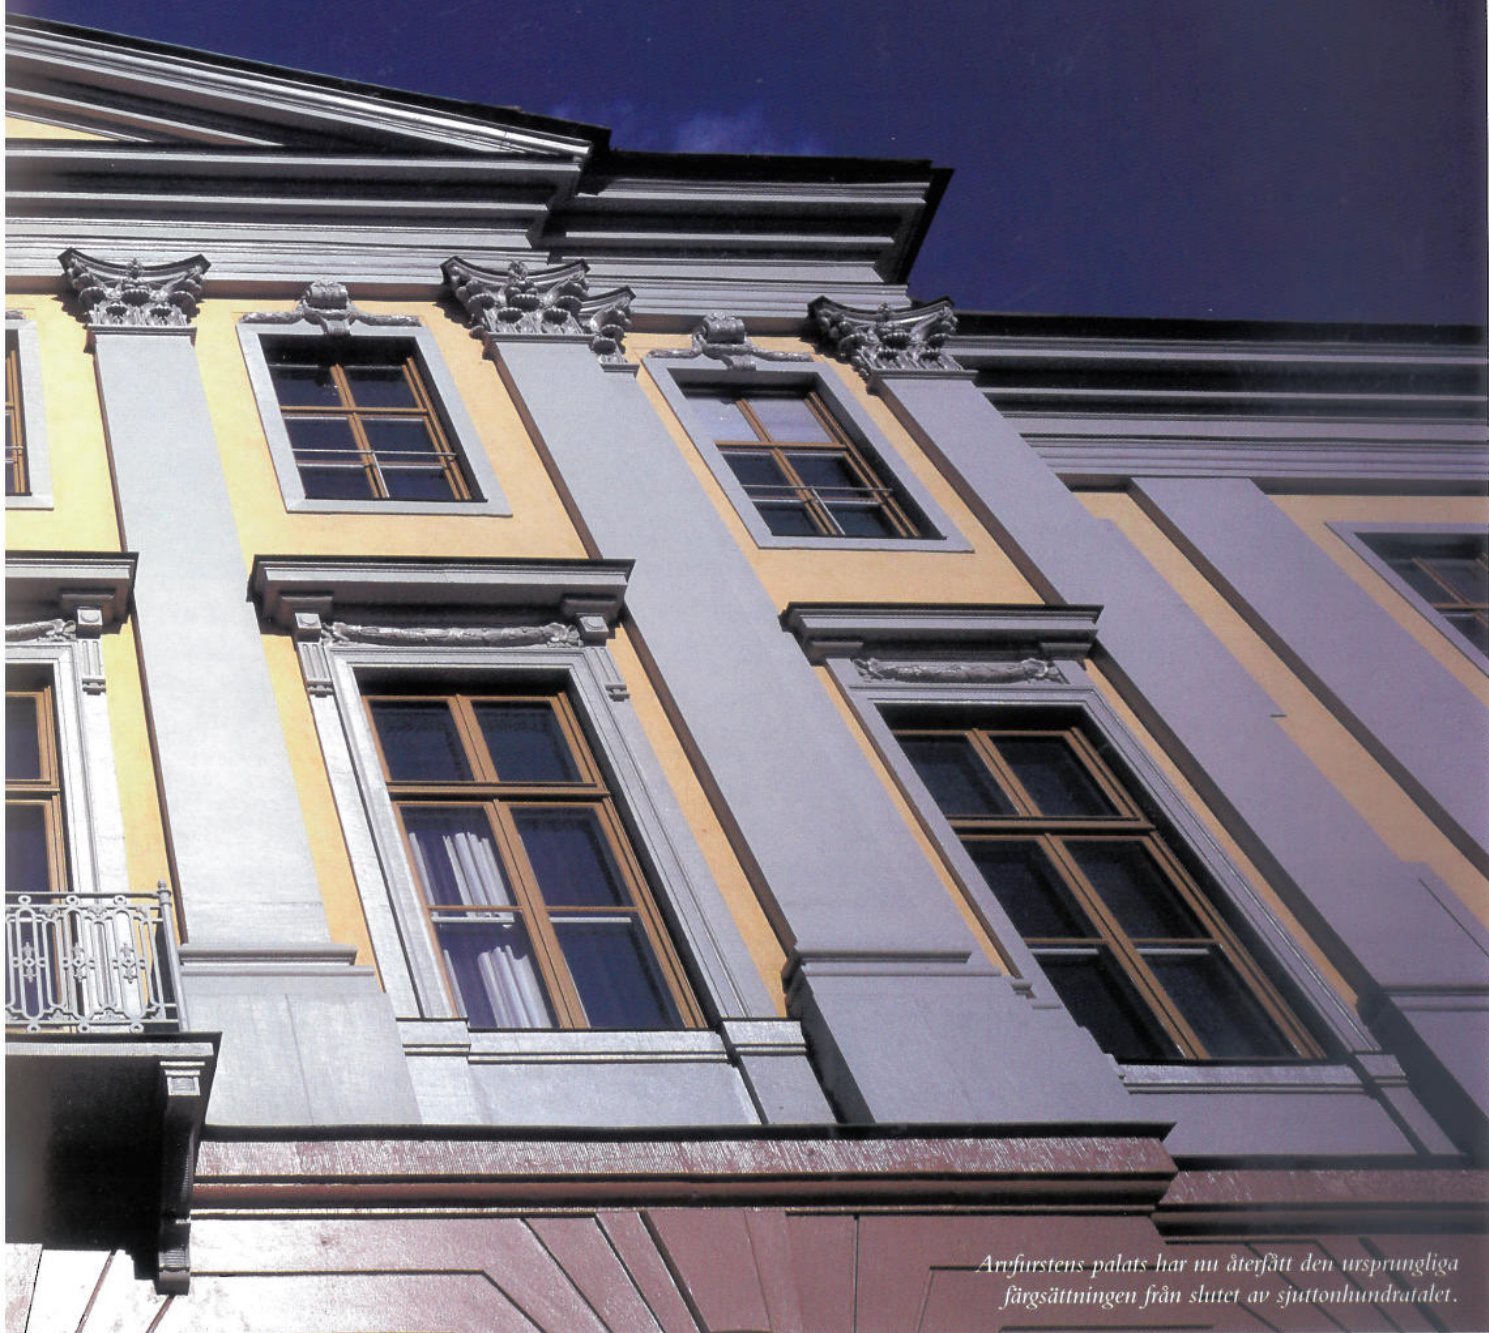
Arvfurstens palats har nu återfått den ursprungliga färgsättningen från slutet av sjuttonhundratalet.

Frågan om att måla om fasaden kom in i ett ganska sent skede av projektet. Det gällde då att försöka hitta den ursprungliga färgsättningen.

Jag är till nittiofem procent säker på att vi lyckats hitta den korrekta färgnyansen på fasaden, framhåller Mats Persson. Det ligger grundliga studier bakom uppgiften att hitta rätt sammansättning av färgpigmentet, dvs. den ljusgula nyans som nu pryder fasaden. Tillsammans med kolleger från Stockholms Stadsmuseum har vi bl.a. studerat färgerna på målningar från tiden; visserligen en osäker metod men ändå något som anger en färdriktning. Vår institution för konservering har sedan på flera ställen skrapat av prover för analys på fasaden, dörrar, fönsterkarmar o.s.v. Genom dessa vetenskapliga undersökningar, bl.a. färgspektrografi, har vi med intill vissnet gränsande sannolikhet lyckats fastställa den ursprungliga färgen.

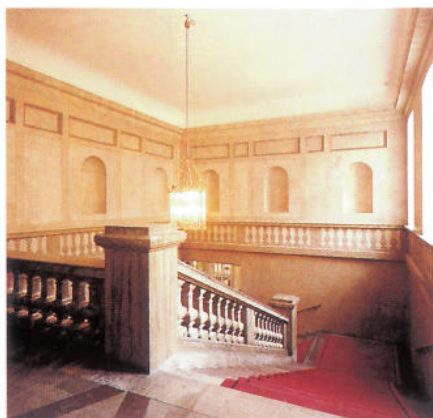
Till höger i palatset ligger "stora trappan".

Den har i sin allmänna karaktär bevarat mycket av vårt gamla 1600-tal. En bred, i rät vinkel bruten trappa med balustrad av kolmårdsmarmor leder upp mellan marmorade väggar i en mörkare nedre del och en ljusare övre del. De ursprungligen 1794 utförda marmoreringsarbetena har pietetsfullt restaurerats varigenom hela trapphuset fått en något ljusare karaktär.

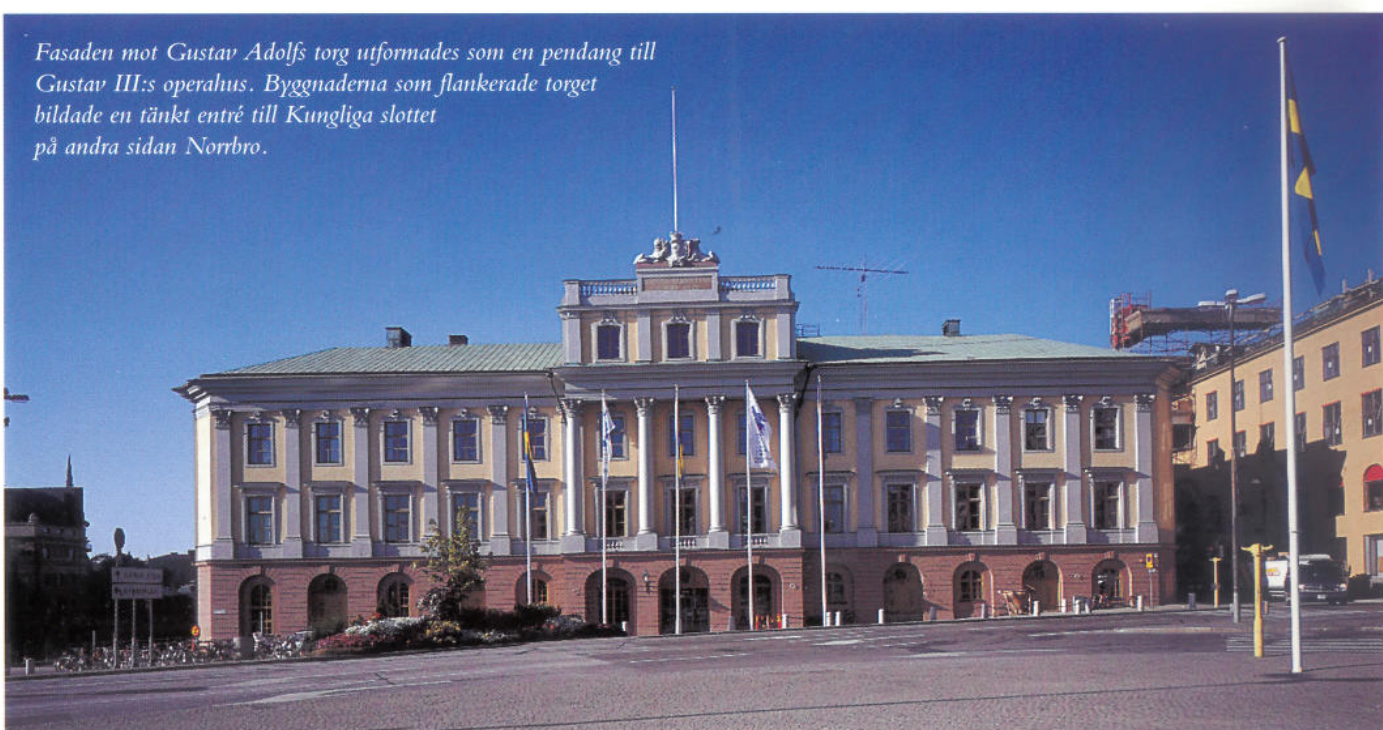
Fasaden mot Gustav Adolfs torg utformades som en pendang till Gustav III:s operahus. Byggnaderna som flankerade torget bildade en tänkt entré till Kungliga slottet på andra sidan Norrbro.

Tänkarna vid sjuttonhundratalets slut var att Gustav Adolfs torg skulle vara en värdig entré till det kungliga slottet. Av den anledningen utformades Arvfurstens palats som en pendang till det nya operahuset

på andra sidan torget. Fortfarande står Sofia Albertinas namn med guld-bokstäver på fasaden mot Gustav Adolfs torg.
