Det som aldrig får hända igen

Den 7 maj 1697 brann det gamla renässansslottet Tre kronor, den svenska kungaborgen, vars äldsta delar räknades från mitten av 1200-talet.

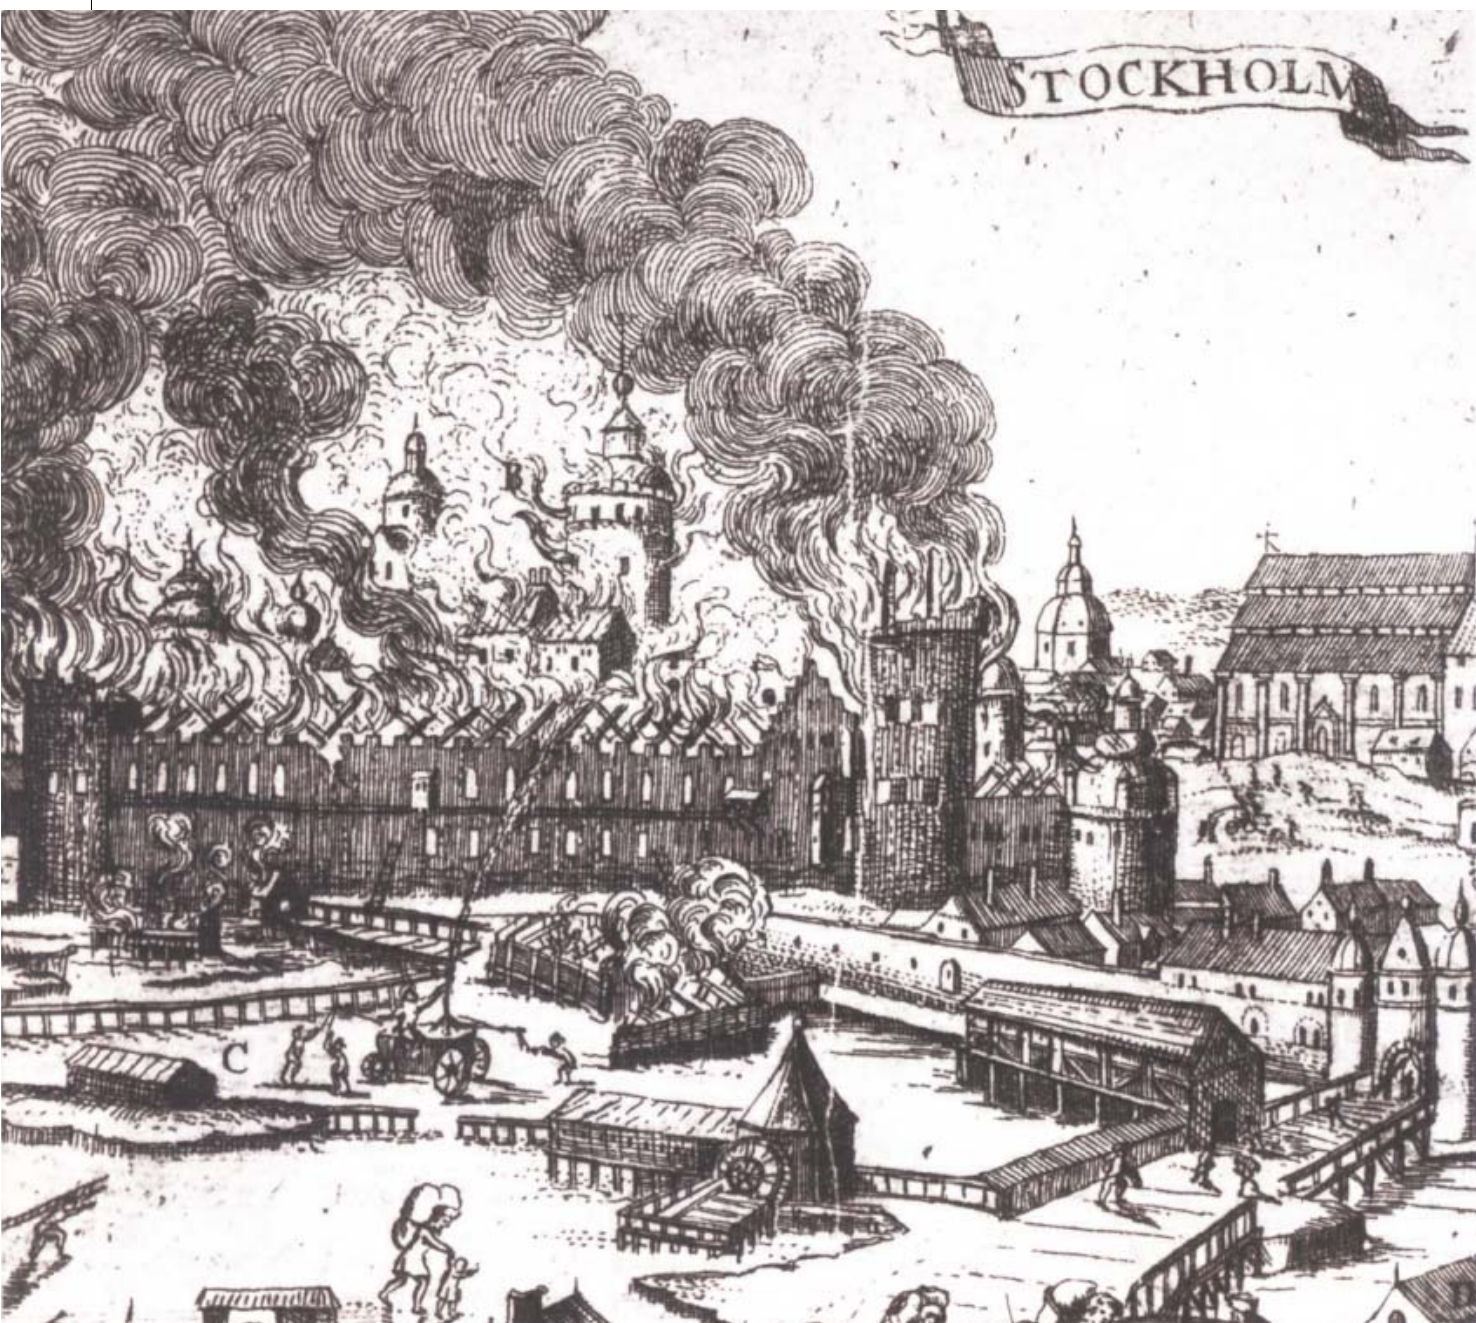
Tre kronors våldsamma brand 1697 i en samtida skildring. Kopparsticket bygger på en äldre 1500-talsavbildning av slottet av F. Hogenberg från 1580, varför den norra längan har det utseende den hade före Tessins ombyggnad.

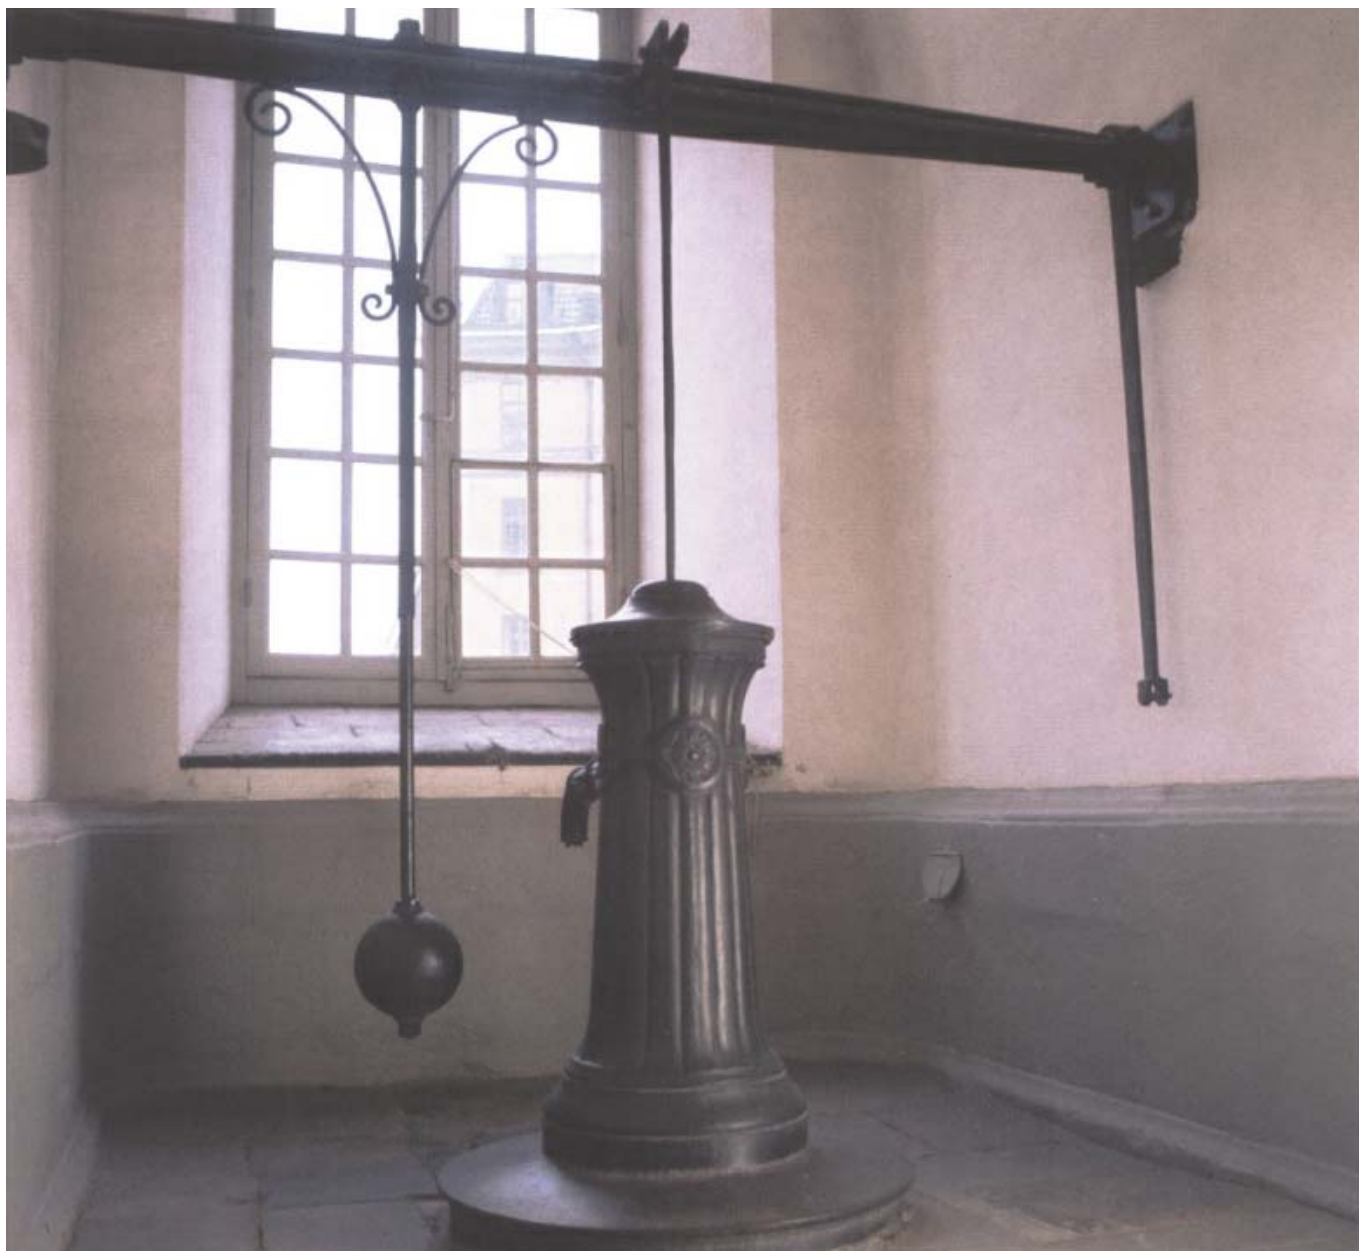
Slottsarkitekten Tessin försåg den södra längan i det nya slottet med vattenpumpar och brunnar, allt för att garantera ett fullgott brandförsvar. Brunnarna har sedan länge sinat, men pumparna har fått stå kvar och vittnar om forna tiders brandbekämpningsmetoder.

Här fanns också två brunnar med kraftiga pumpar. Började det brinna fanns det alltså mycket vatten på nära håll. Idag står pumparna som monu-

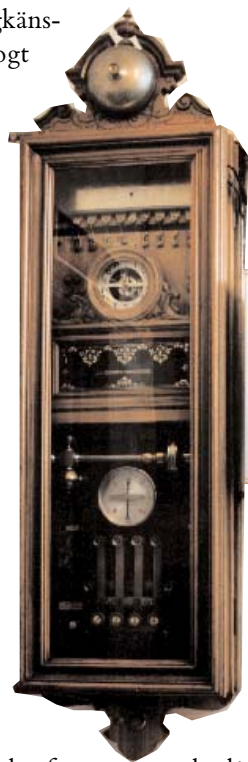
'Moraklockan', 1912 års brandcentral bredvid en datoriserad brandförsvarstablå av dags datum.

Förutom till brandstationen går alla larm även till slottsvakten i Västra valvet, berättar han. En av centralerna sitter i källaren där och bredvid brandförsvarstablån i Västra valvet står också den så kallade Moraklockan – 1912 års brandcentral. Alla larm går för säkerhets skull samtidigt till sos-centralen.

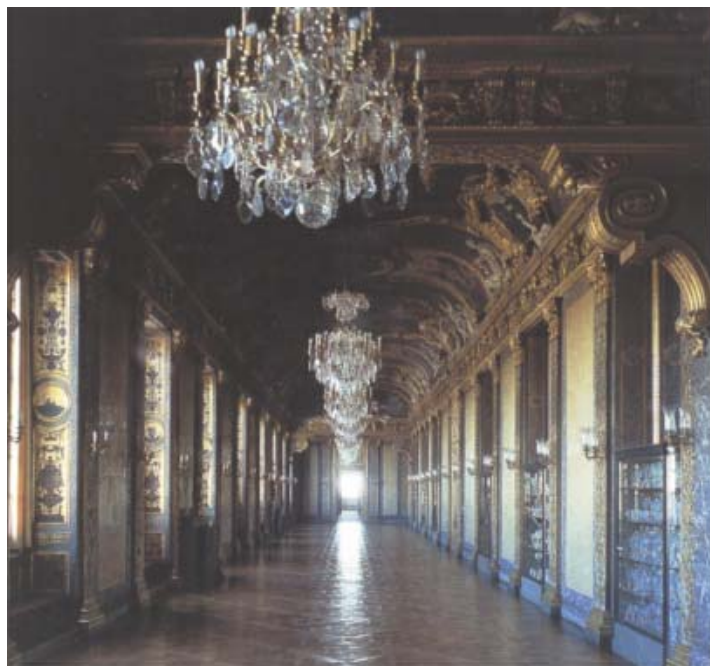
Osynliga högkänslighetsdetektorer installeras bland annat i Karl XI:s galleri, ett av slottets stora paradrum.

Högkänslighetsdetektorer är installerade på vinden och i de stora paradrummen. Det är ett ickeledande system och drar alltså inte åt sig åsknedslag. Detektorerna syns inte – om man inte vet var man ska titta. En genomskinlig, tunn plastslang sticker ner strax intill lamprosetten i taket i de rum där de installerats. Denna slang suger ständigt in luft som analyseras. Larmet går om luften innehåller för mycket rökpartiklar. De analoga detektorerna är datorövervakade. Det finns fyra centraler för detta. Om det skulle börja brinna syns det på brandförsvarstablåerna och på bildskärmarna till det överordnade systemet. Via det får vakten en utskrift med upplysningar om var den larmande detektorn är placerad.
