Skeppsholmsbron

Bron över till Skeppsholmen byggdes åren 1859–62 och blev den första bron av smitt och valsat järn i Stockholm. Bron, som består av en fackverkskonstruktion av järn vilande på granitpelare, konstruerades av majoren vid väg- och vattenbyggnadskåren Gustaf de Geer. Järnkonstruktionen levererades av Motala Mekaniska Verkstad och bron kom att bli en föregångare bland stadens järnbroar.

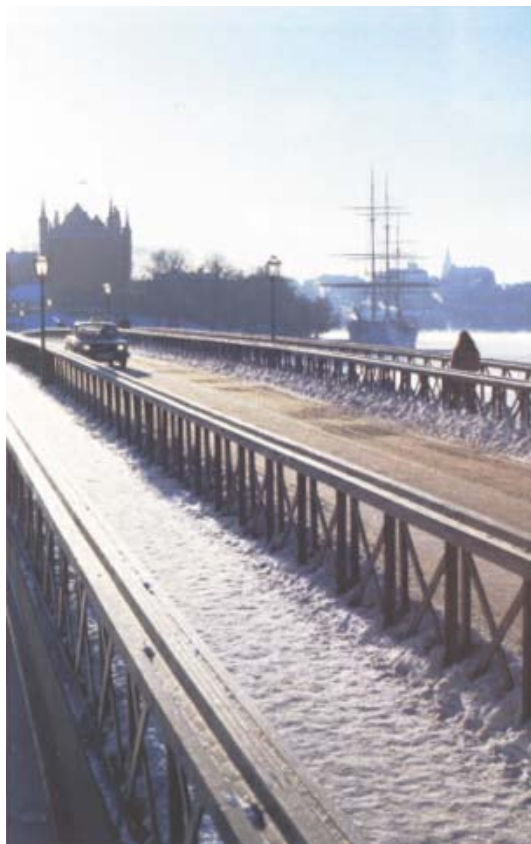
Skeppsholmsbron är i dag i så dåligt skick att den snart inte ens kan användas för cykel- och gångtrafik.

Den bron har nu också tjänat ut. Smidesjärnkonstruktionen är svårt sönderrostad och flera oberoende experter som Fastighetsverket anlitat har konstaterat att den inte går att rädda. Även om man i framtiden bara skulle tillåta gångtrafik över bron så skulle den ändå behöva demonteras i sina minsta beståndsdelar och sedan åter sättas i hop med mer än hälften av stålkonstruktionen utbytt. Det skulle innebära ett oerhört tidskrävande arbete som knappast ens går att kostnadsberäkna. Den bro som nu kommer att projekteras blir till det yttre identisk med den nuvarande bron och kommer förhoppningsvis att hålla betydligt längre än sina föregångare. ■
