I DJUPA KÄLLARVALVEN

Museum Tre Kronor

I källaren under Kungliga slottet i Stockholm finns bevarade murar från den medeltida borg som enligt traditionen anlades av Birger jarl. Borgen brann 1697 och det nuvarande slottet är byggt över dess gamla murar. Nu öppnar ett museum i källarvalven som berättar om borgens och slottets historia.

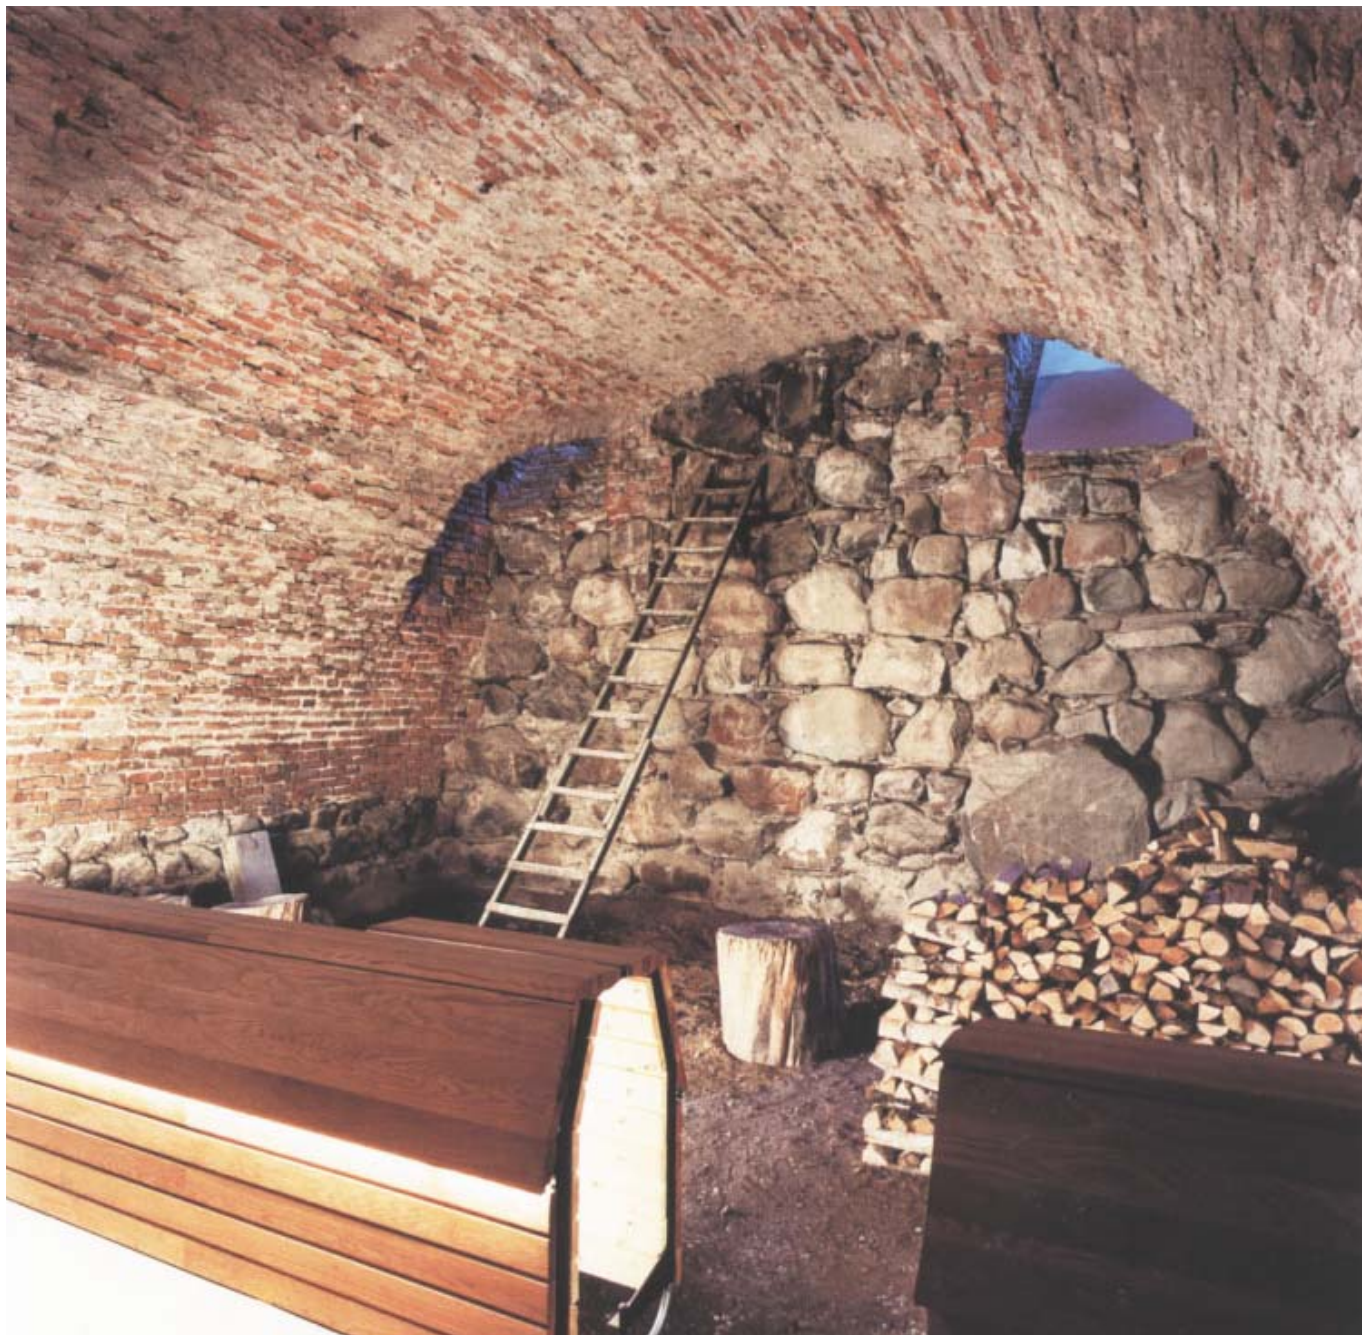
Ringmuren runt den ursprungliga borgen har bevarats i slottets källarmur mot norr. Dess nedre del är uppmurad av stora oregelbundna granitblock, och med småsten och flata sandstenar som utjämnande skikt. Från fyra och en halv meters höjd vidtar en tegelmur.

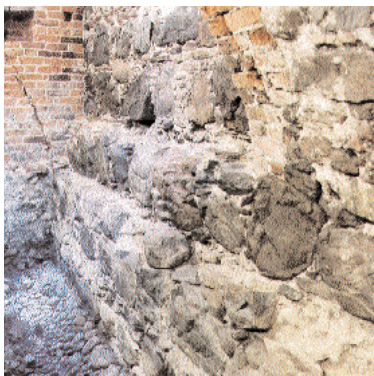
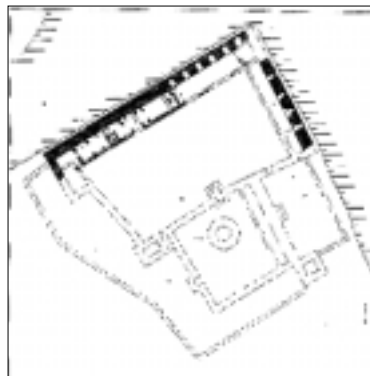
Plan över borgen i början av 1300-talet, efter Christian Lovén, som har sammanställt och delvis reviderat tidigare tolkningar. Murar som enbart är kända genom avbildningar och äldre uppgifter är streckade. Ur Lovén, «Borgar och befästningar i det medeltida Sverige».

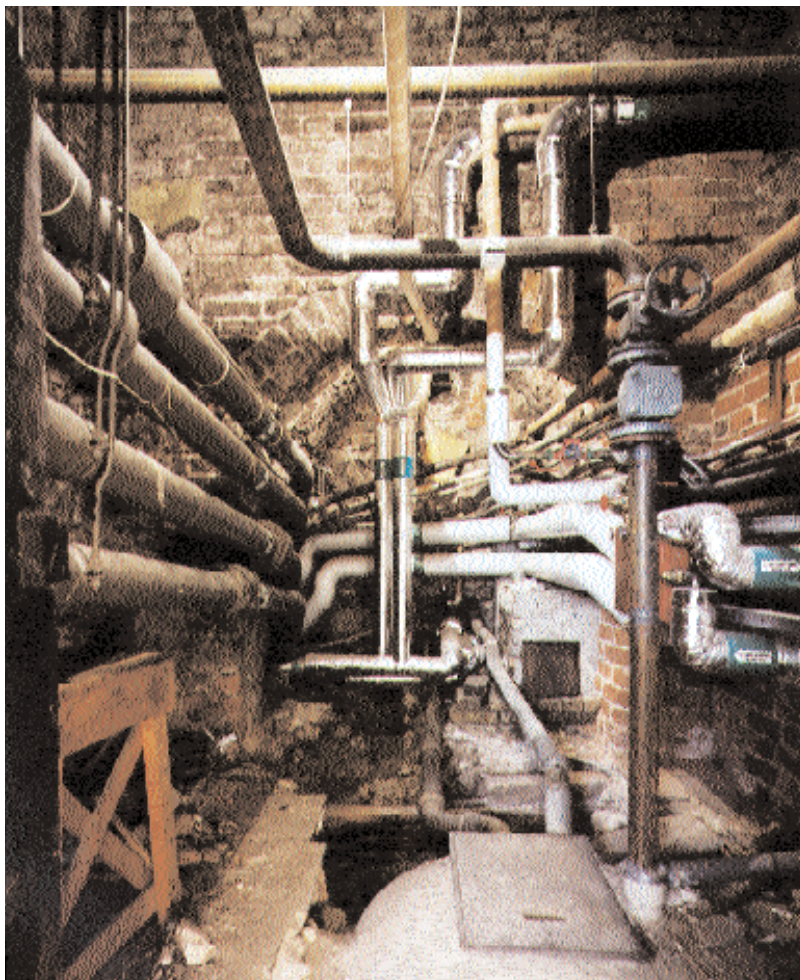
1900-talets bidrag till slottets byggnadshistoria är de tekniska installationerna. De förvandlade efter hand den norra längans medeltida valv till kulvert för slottets försörjningssystem.

Murarna i den norra längans källare hade varit utsatta för stora påfrestningar. Värme som alstrades från rören orsakade att teglet vittrade sönder.

Planerna för ett omgestaltat museum sammanföll i tid med insikten att de tekniska installationer som alltmer kommit att dominera lokalerna var uttjänta och måste förnyas. Man kunde vid samma tid konstatera att murarna i den norra längans källare hade varit utsatta för stora påfrestningar. Värme som alstrades från rören gjorde att teglet vittrade sönder. Ett ojämnt fluktuerande klimat i källarrummen gav saltkristallisering och skador i murarna.

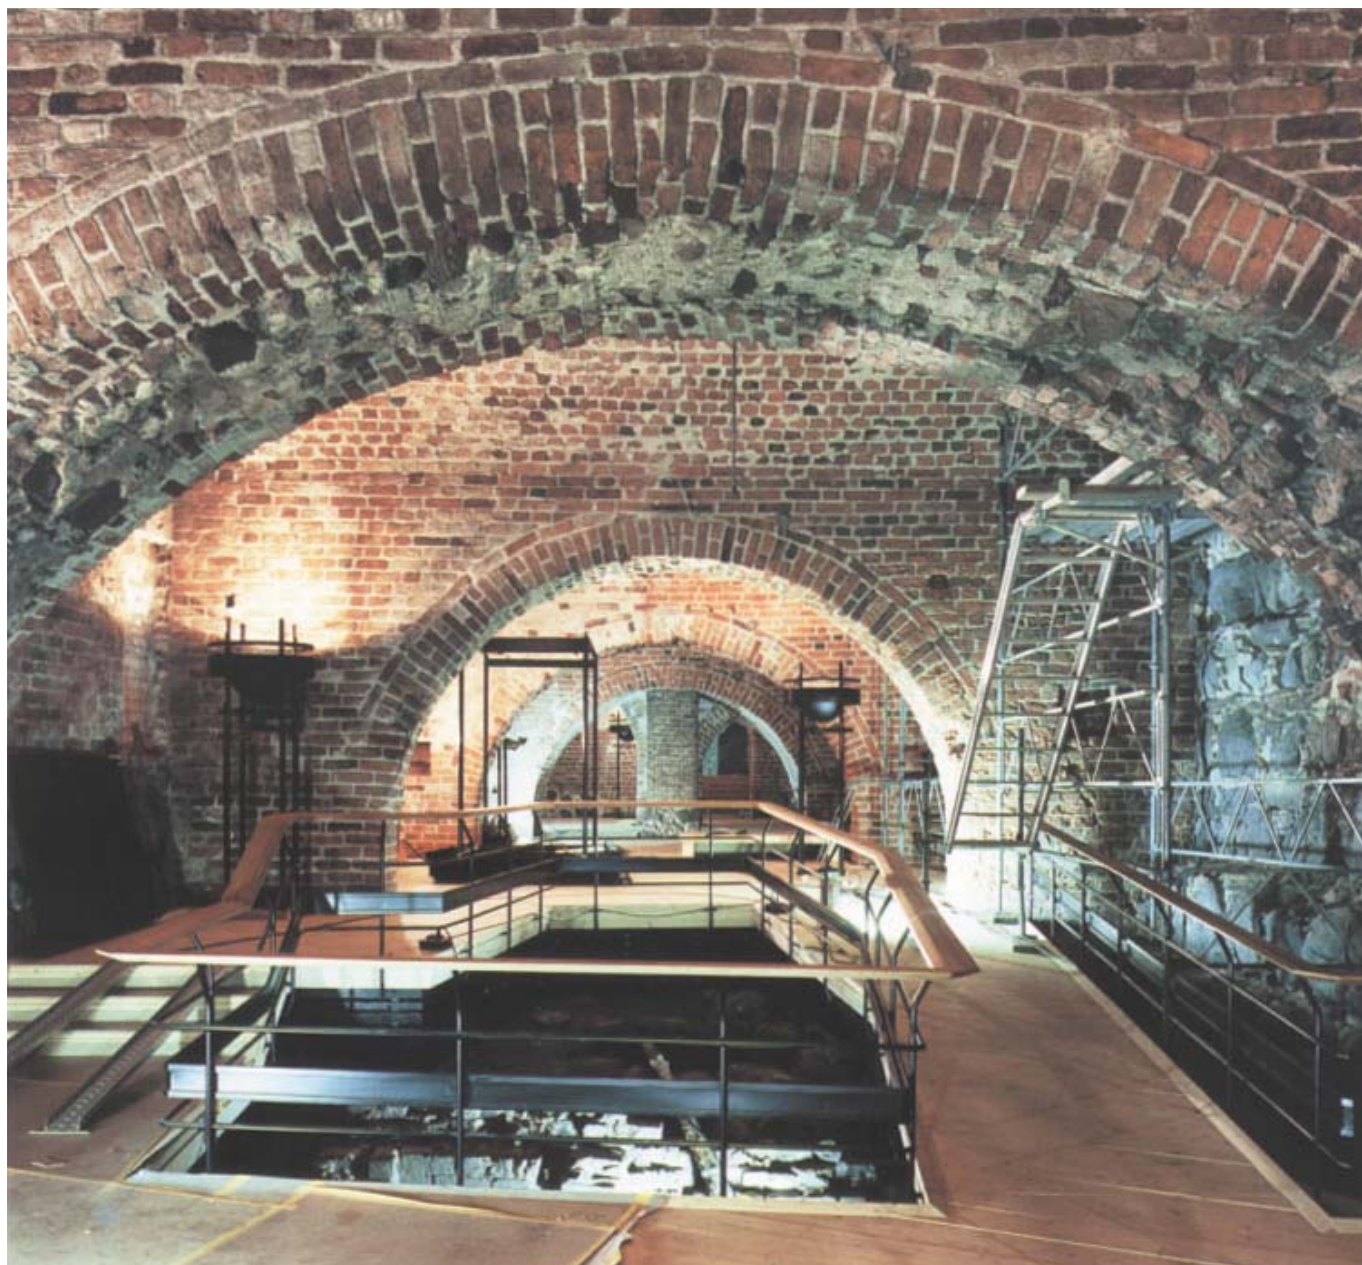
Museet under inredning hösten 1999. Som lösning på problemet med de stora nivåskillnaderna mellan rummen har museet fått ett sluttande golvplan.

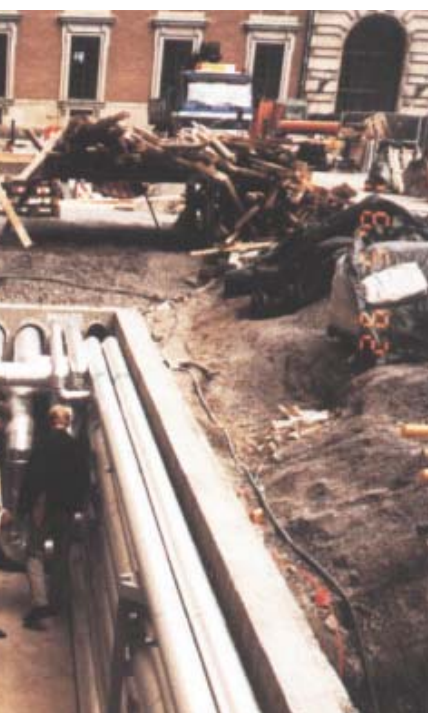
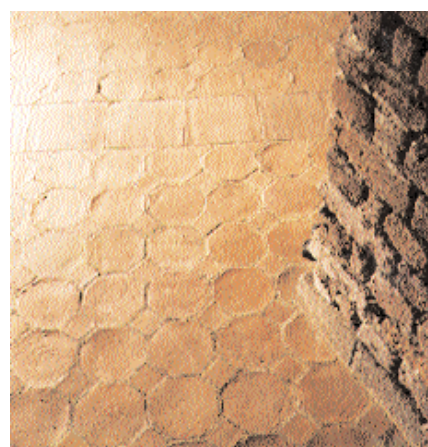
I den västra längan ligger ett nytt tegelgolv som har bevarade renässansgolv som förebild.

Till höger: Fristående svarta järnstoder sprider ett för miljön och föremålen skonsamt dunkelt ljus i rummen. Spotlights var ännu inte monterade på ringen vid fotograferingen.

från sten till trä. Golvmaterialen är valda med historisk relevans: breda tilljor i gran genom den norra längan, i den västra längan ett tegelgolv i rutor som tagits fram med bevarade renässansgolv som förebild. En gemensam diagonal riktning ger de skilda golven en gemensam struktur. För att markera distans till den ursprungliga muren har man inte lagt golven direkt mot muren, utan lämnat en fots mellanrum utmed väggarna.

Museets unika miljö har varit utgångsläget för valet av armatur. Fast belysning har enbart monterats på murar och i valv som inte är av äldre datum. I rummen utanför den norra längan har man tagit upp en armatur från 1930-talet. För den norra längan har Ove Hidemark formgivit fristående järnstoder, inspirerade av den medeltida ljusringen av järn, med hållare för vaxljus. Här ersätts vaxljusen av 'kajor', spotlights som sitter runt den svarta järnringen och skickar ut ett för föremålen skonsamt dunkelt ljus i rummen. Ett skarpt ljus skulle också förta upplevelsen av att man befinner sig i en historisk miljö. Armaturen är i likhet med övriga inredningsdetaljer gestaltad med påtaglig kraft och sinnlighet, fjärran från all minimalistisk uppvisning. Räckena har en kraftfull men mjuk profilering, som tillåter att man lutar sig över dem. Vi befinner oss i gamla förråd och källarlokal. Vedkällaren har använts i 250 år för att hugga och förvara ved i. Den fortsätter att fungera som ett både funktionellt och pedagogiskt inslag i museet. Besökaren kan sedan fortsätta sina utforskningar av slottets våningar, ända upp till Karl XI:s galleri. Kontrasterna gör arkitekturens retorik synnerligen påtaglig. ■
