# Sjuttonhundratalets ljus och klanger

### Den ljusa lätta känslan

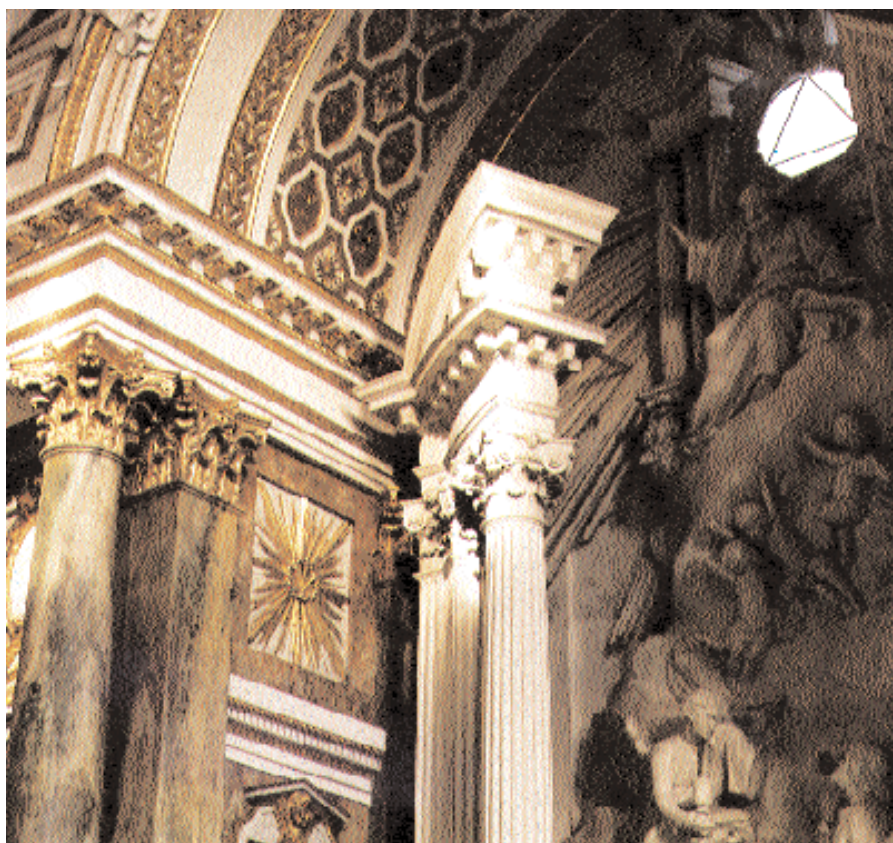
Det genomlysta gudsögat över altaret från Tessins ursprungliga planer har åter öppnats för dagsljuset.

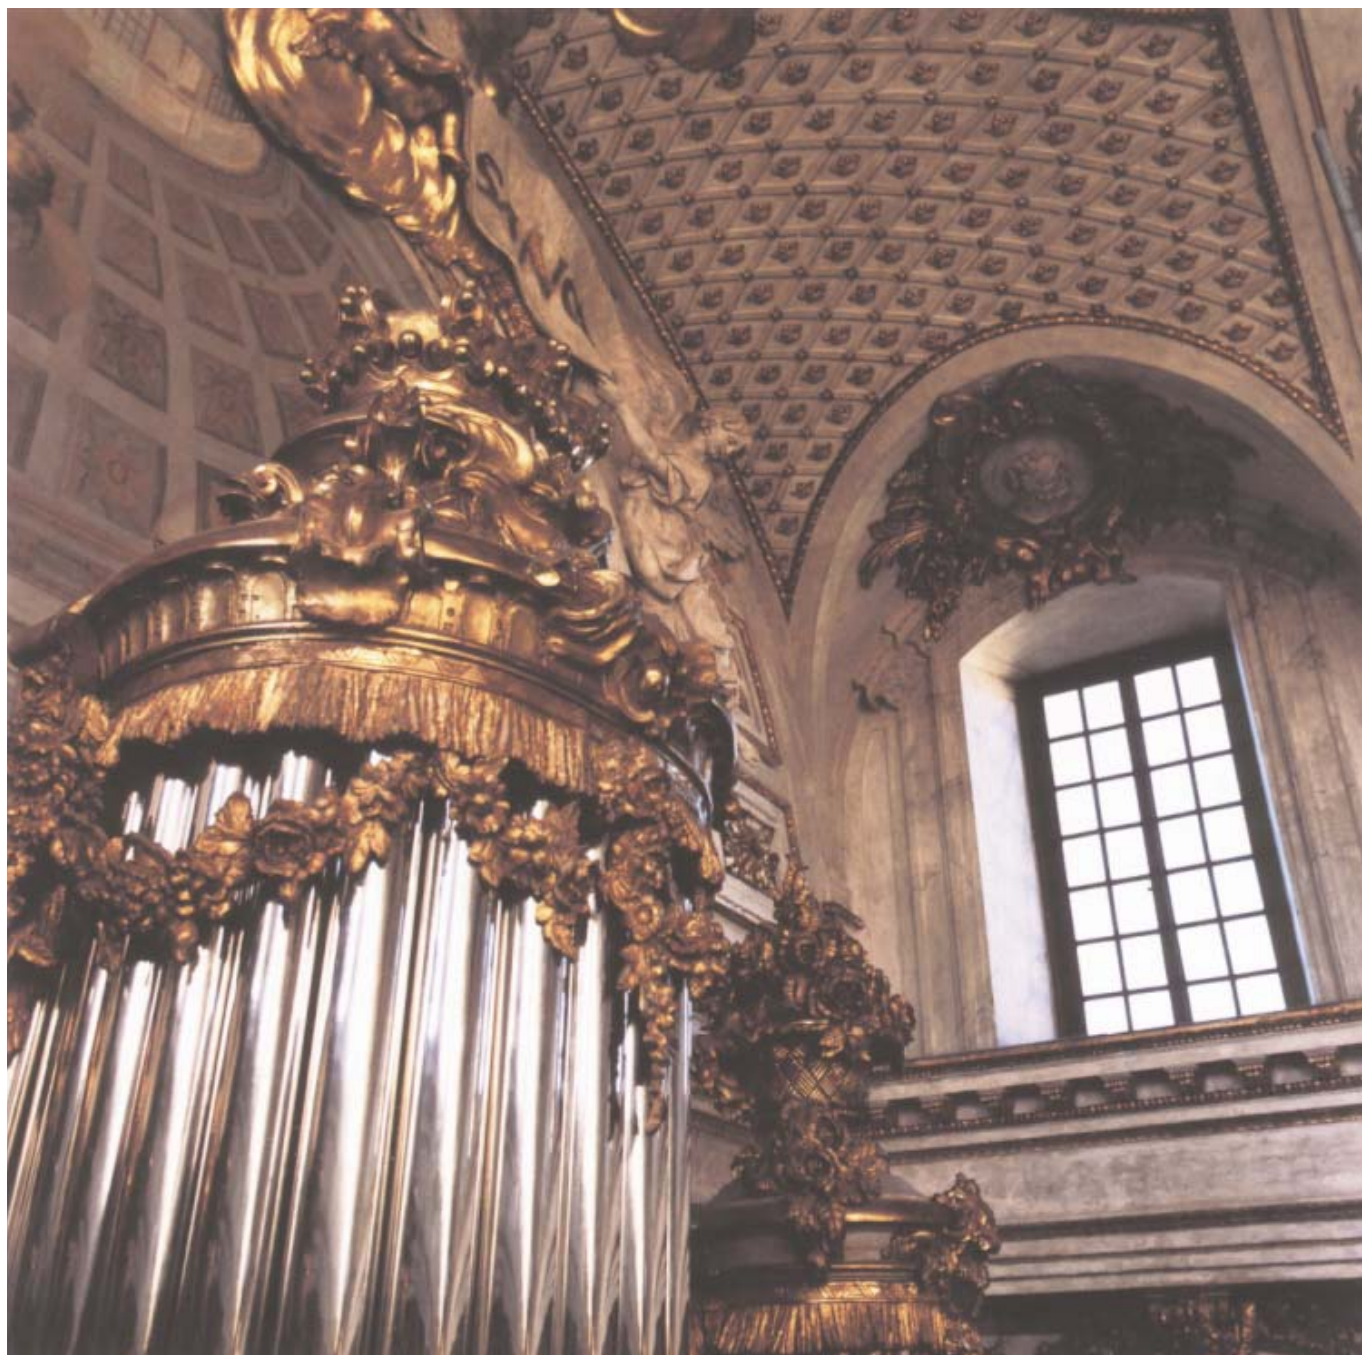
*Kyrkans övre fönsterrad har passats in i stickkupor som bryter in i tunnvalvet.*

en enhetlig fönsterindelning över hela slottets exteriör fick kyrkan dubbla fönsterrader, men vartannat fönster är ett blindfönster, med hänsyn till rummets indelning. De övre fönstren har passats in i stickkupor som bryter in i tunnvalvet. Östväggen med ett högkor i nischen mellan två inbyggda läktare följer Tessins ritning. Altarets sprängda gavel och relieffigurer återgår också på Tessins ursprungliga planer, liksom det genomlysta gudsögat över altaret.

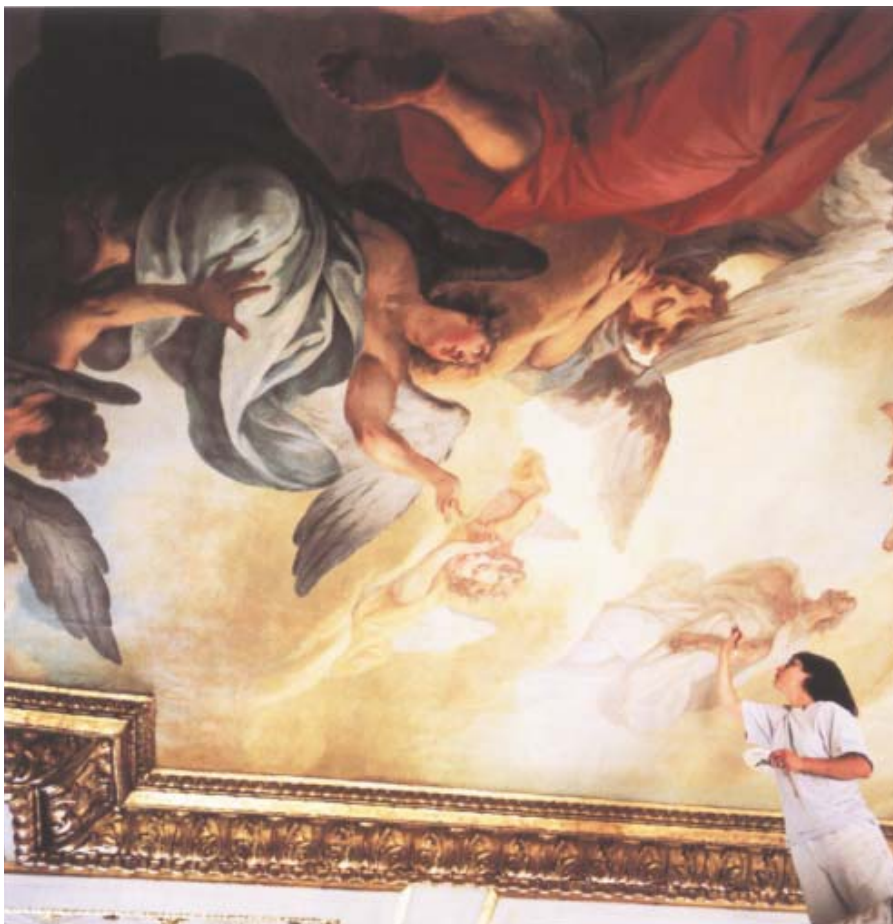
*Takets plafondmålningar har befriats från mörknad fernissa och återfått sin ljusa lätta rokokokänsla.*

Mycket arbete har lagts ned på restaureringen av takets plafondmålningar. Förutom ytrensning och lagning av ett stort antal sprickor, har delar av den nära 250 år gamla färgen i målningarna åter fäst mot underlaget. Fästningen, konsolideringen, var nödvändig då färgen bitvis hade släppt från putsen och flagade på några ställen. Dessutom har målningarnas gamla fernissa avlägsnats. Den hade mörknat och gulnat så mycket att den förvrängde och kraftigt förmörkade färgerna.

Kyrkans förgyllningar är utförda i två typer av guld; ett ljust grönaktigt kontra ett varmare rödaktigt. Detta effektfulla spel mellan två guldtoner är typiskt för rokokotiden, men hade i Slottskyrkan till stor del gått förlorat vid tidigare restaureringar. Sprickor och skador i förgyllningarna hade lagats och retuscherats i mörka toner och dessutom hade, troligen under 1800-talet, påförts en mörk patinering på stora delar av takets molnformationer. Allt detta togs nu bort, gamla retuscheringar gjordes om och mycket omsorg lades ner på att ge lagningarna rätt utseende i förhållande till omgi-

vande originalguld. Att förgyllningarnas skuggor är borta och att de återigen blänker i flera nyanser, samtidigt som plafondmålningarna har fått sina rätta färger, gör att hela takvalvet nu återfått sin lätta, ljusa rokokokänsla.

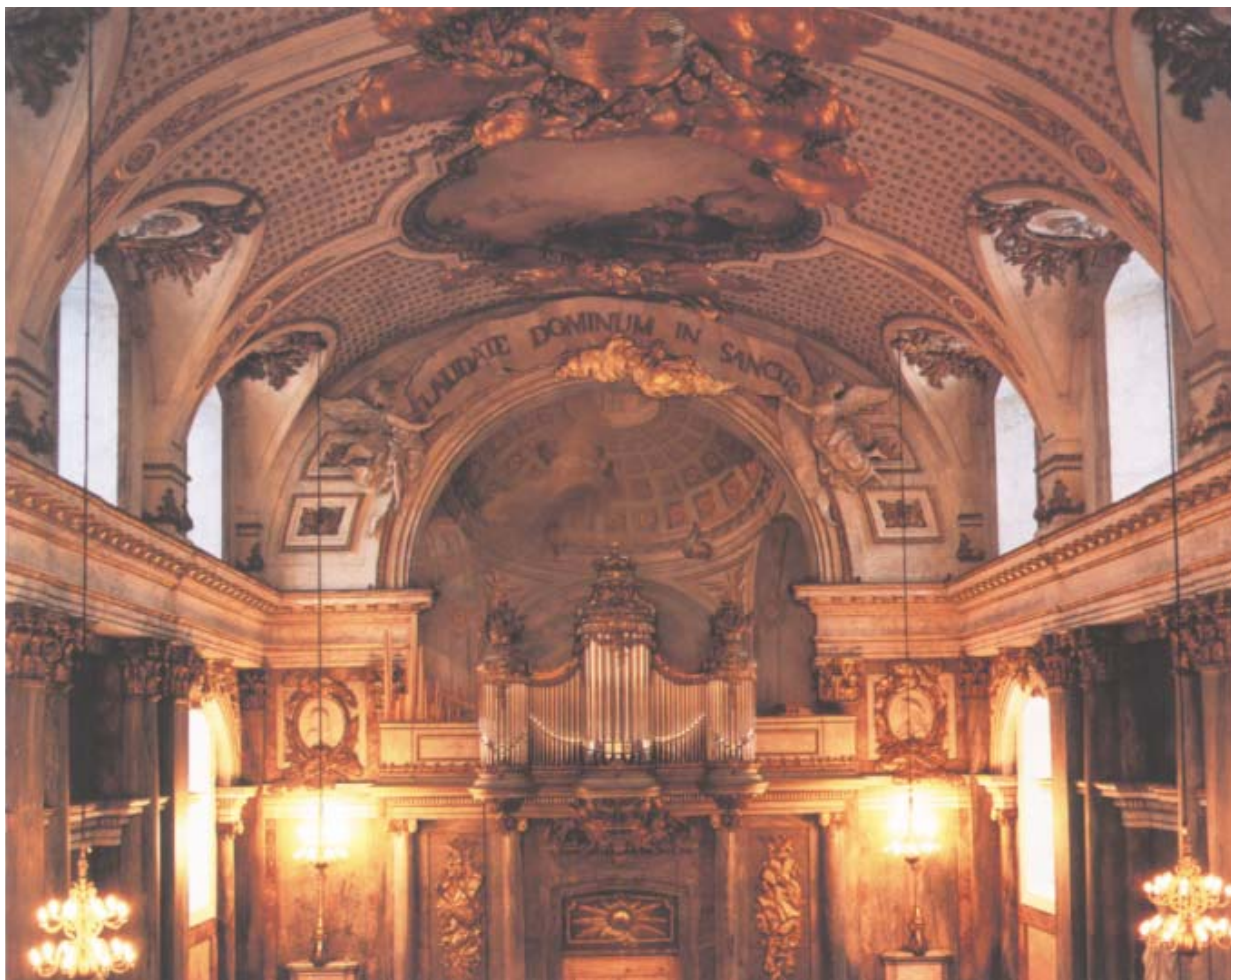
*Den vackra rokokofasaden till Slottskyrkans orgel är ritad av Carl Hårleman och har bevarats oförändrad.*

Den vackra rokokofasaden till Slottskyrkans orgel ritades av Carl Härleman. Själva orgelverket byggdes av de båda sedermera berömda Stockholmsorgelbyggarna Jonas Gren & Peter Strähle och stod färdigt 1753. Orgelverket användes med smärre förändringar fram till 1870, då ett nytt tidsenligt orgelverk installerades bakom Härlemans fasad.

Arbetet, som utförts av orgelbyggare Mats Arvidsson med Carl-Gustaf Lewenhaupt som projektansvarig konstruktör, har varit komplicerat genom att utrymmet för i första hand orgelns mekanik, men även i viss mån dess pipverk, här är ovanligt begränsat. Av bevarade handlingar vet vi att det var svårt också för Jonas Gren och Peter Strähle att få in orgeln i den utsökt vackra, men egentligen allt för snäva, Härlemanska ramen.
