Tobit och Tobias i gavelrummet

*För två år sedan
upptäcktes fyra oljemålade
vävtapeter från 1700-talet
i ett av rummen på andra
våningen i Bellmanshuset.*

*Det var åtta scener
hämtade ur berättelsen om
den fromme Tobit i Gamla
testamentets apokryfiska
texter som varit dolda
under lager av pappers-
tapeter och färg.*

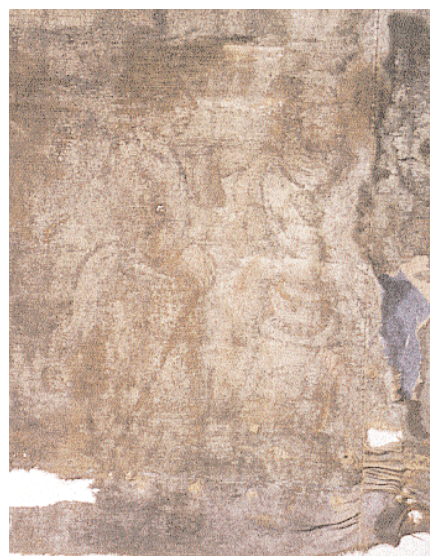
Vid nermonteringen var vävorna smutsiga och fulla av revor och spikhål. Vissa områden var dessutom fuktskadade. Detalj av scen 7 med Tobias och ängeln Rafael.

från väggarna när tapeterna togs ned. De var buliga och åtskilliga revor, spikhål och brott i vävfibrerna fanns genomgående i tapeterna. Vissa områden var dessutom fuktskadade. Där hade både duk och färgskikt brutits ned kraftigt och färgen låg bitvis som isolerade öar med dålig bindning till underlaget.

Ställen där färgskikten var instabila transportsäkrades redan då våderna satt kvar i rummet genom att ett tunt risfiberpapper klistrades runt och över de akuta områdena. För dessa säkringar användes en blandning av konstharter med tillsats av paraffin – Beva – som sedan avlägsnades inne i ateljén.

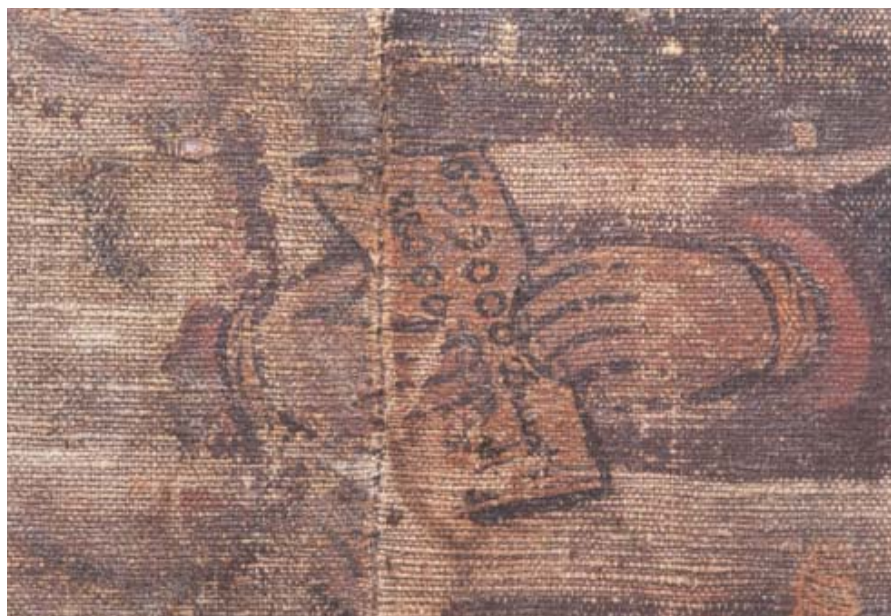
En detalj från scen 7 visar hur noga och realistiskt konstnären avbildat det kvitto på 90 000 dukater som Tobias lämnar fram till Gabel i Medien.

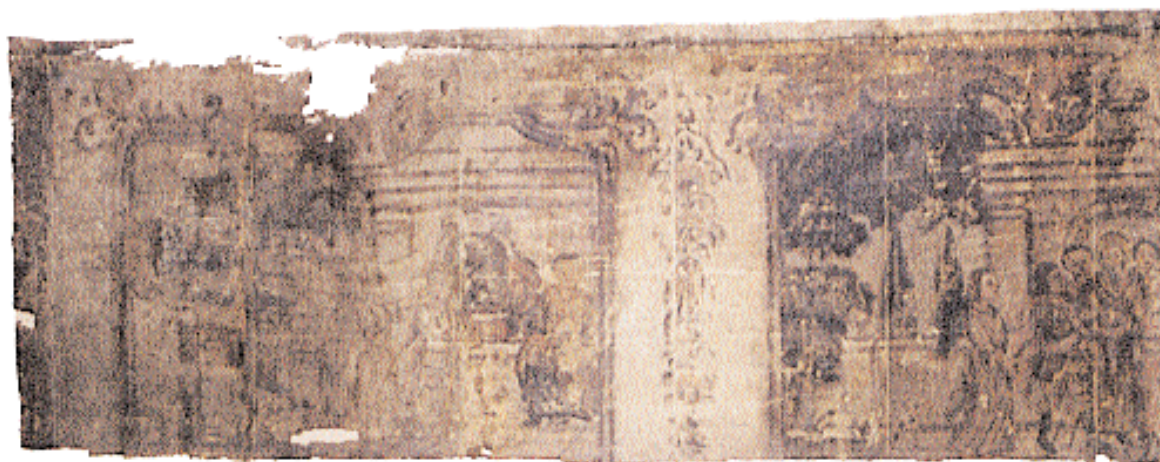
Väven med scen 7 och 8, som suttit längs rummets västra vägg, utlagd på konserveringsbordet ...

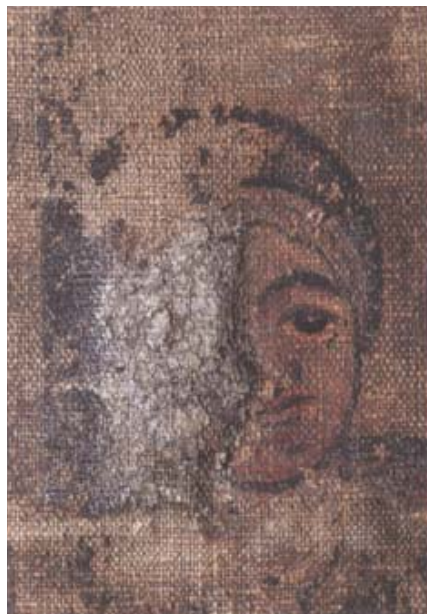
Målningarna är utförda i oljefärg direkt på väven utan föregående grundering. Det första steget i konserveringsprocessen var att tvätta bort övermålningen av limfärg och frilägga originalmåleriet.

Det första steget i konserveringsprocessen var att frilägga originalmåleriet. Limfärgen gick lätt att avlägsna med fukt och det var hela tiden ett mycket spännande arbete att se hur motiven växte fram. Den fukt som tillfördes gjorde att både färgskikten och fibrerna i väven mjukades upp. Tapeterna blev lite mer följsamma och planades redan i det här skedet ut något.

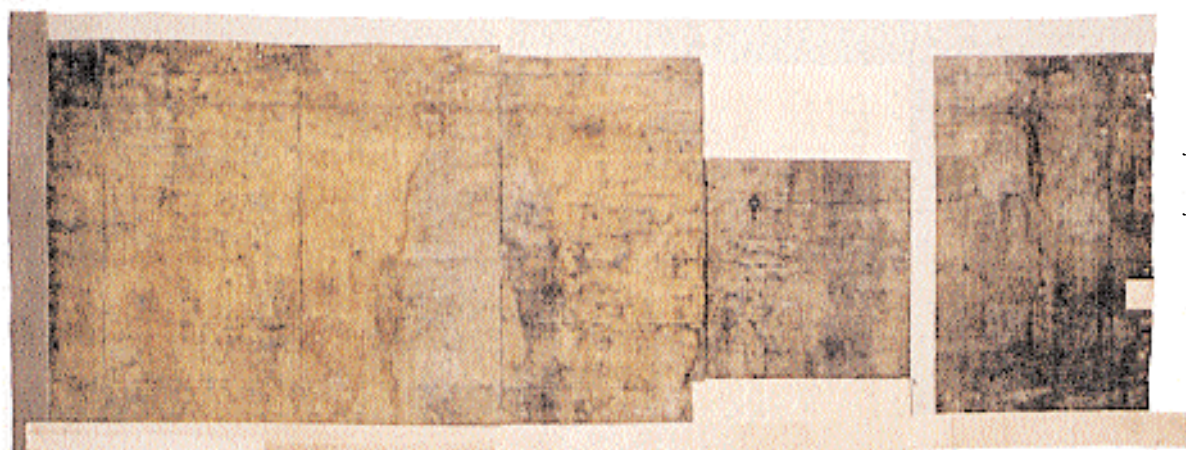
... samma väv från baksidan sedan hål och revor förstärkts med ny väv som fästs med Bevafilm.

hål. Linnetrådar behandlade med Beva användes för att 'svetsa' samman revorna. Väv med en snarlik gräng letades fram, skars till efter hålets form och storlek, varpå de fälldes in i duken. Även dessa infällningar svetsades på plats med Bevatrådar. Alla kanter, hål och områden där väven var mycket nedbruten har förstärkts med väv som fästs till baksidan med Bevafilm.

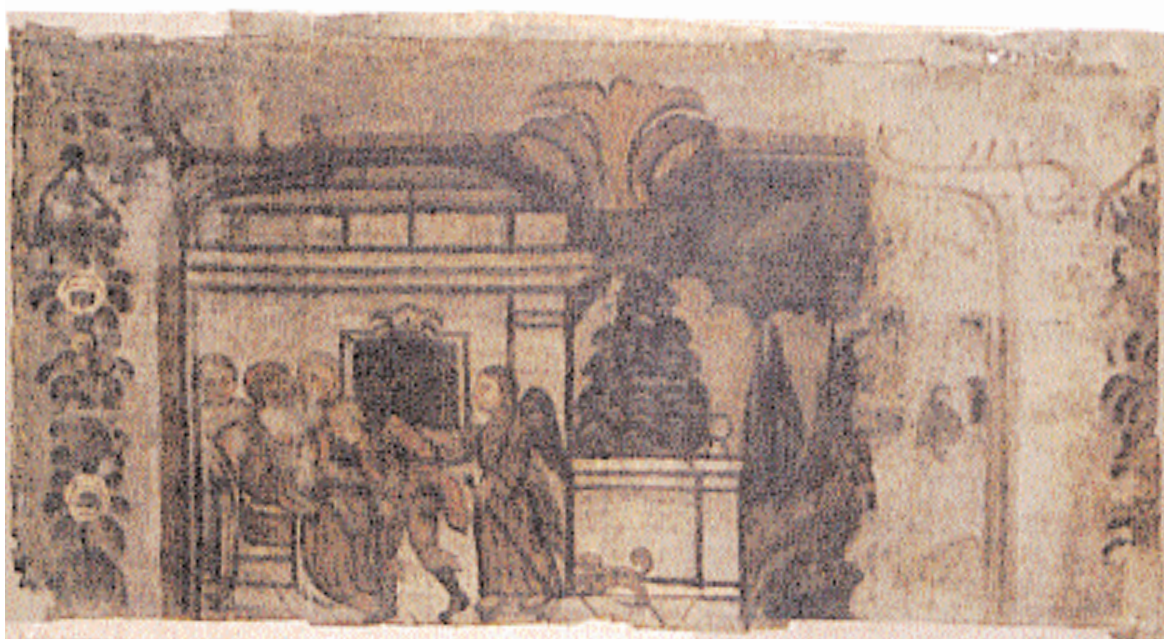
Scen 5. Tobias tar farväl av sin familj inför resan till Medien.

Scen 6. Måleriet är mycket nedbrutet, men med lite god vilja kan man se hur Tobias och ärkeängeln Rafael går iväg på sin vandring mot Medien.
