En uppländsk törnrosa

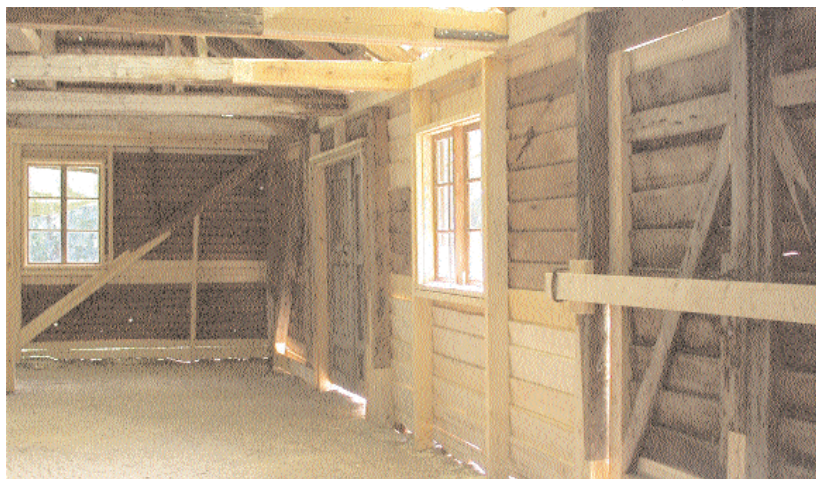
Vedboden var i mycket dåligt skick. De ljusa partierna är ilagningar.

Under förvåren har ett av Sveriges mer oansenliga statliga byggnadsminnen rustats upp. Den gamla vedboden vid Salsta slott byggdes vid förra sekelskiftet då kakelugnarna ännu slukade flera kubikmeter ved i veckan. Den består av ett hopplock av många äldre byggnadsdelar och är ett av de få kvarvarande exemplen på den en gång rika flora av ekonomibygnader som kantade dubbelallén upp mot slottet. Vedboden var mycket förfallen men har nu återställt. Så mycket som möjligt av originalet har sparats för att husets karaktär och charm inte ska gå förlorad. Stomme, panel, fotbrädor, dörrar och fönster har ilagats med nytt virke där rötskadorna har gått för långt.

Takets underlagspärt har kompletterats med ny och tegelpannorna, som har den för Salsta tegelbruk karakteristiska gulaktiga färgen, har kunnat återanvändas. Flera uttjanta pannor har dock fått ersättas av annat begagnat

tegel. Ett enkelt men säreget uthus får på så sätt fortsätta att representera denna för slottet en gång vitala funktion.

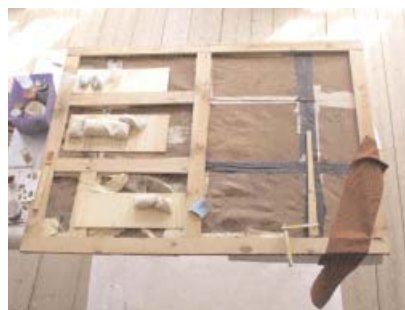
Bilder nedan. Riddarsalens gyllenlädertapet plockas ner och rengörs. Sprickor lagas med tyg färgat i samma grundton som tapeten.

1600-tal. Den plockas ner i delar, rätas ut och görs ren. Sprickor skarvas med tyg i samma färg som gyllenlädret, innan tapeten åter sätts på plats. Då man tog ner tapeten kunde man se att det inte var första gången den lagats. Det tunna lädret var omplåstrat med alla möjliga material och metoder, alltifrån gamla rullgardinsbitar och kontaktlim till mer antikvariskt försvarbara tillvägagångssätt.

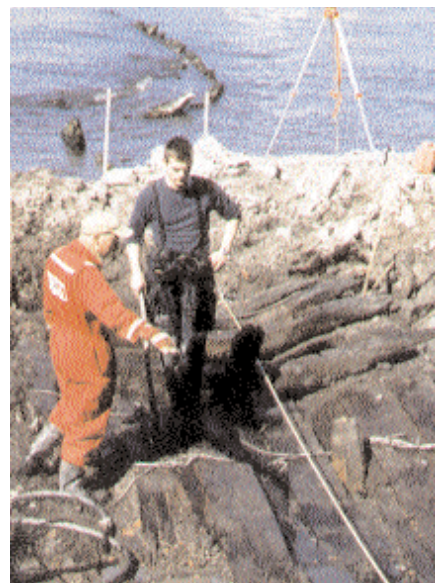
Uttjänta fartyg sänktes för att bilda underlag till en bro.

Ett vrak från mitten av 1600-talet påträffades i samband med kajarbeten på Kastellholmen i början av sommaren. Vraket som grävts ut av Stads-museets arkeologer visade sig vara ett relativt litet fartyg, omkring 20 meter långt och byggt i furu. Dess läge tyder på att det avsiktligt sänkts som en del av fundamentet till den långa bro som tidigare förband Kastellholmen med Skeppsholmens sydvästra udde.
