# Ge Hårleman en chans!

Tidens gnagande tand hade gjort att Uppsala slott i slutet av 1990-talet stod inför ett omfattande yttre underhållsbehov. Putsen hade fallit ned på några ställen, fasaden var urblekt och de flesta snickerierna i starkt behov av renovering.

Restaureringsarbetet som inleddes förra året kom att delas upp i tre etapper. Första året restaurerades den södra fasaden och det södra tornet. I år har norra tornet och fasaden mot staden åtgärdats och nästa år ska återstående fasaddelar vara klara.

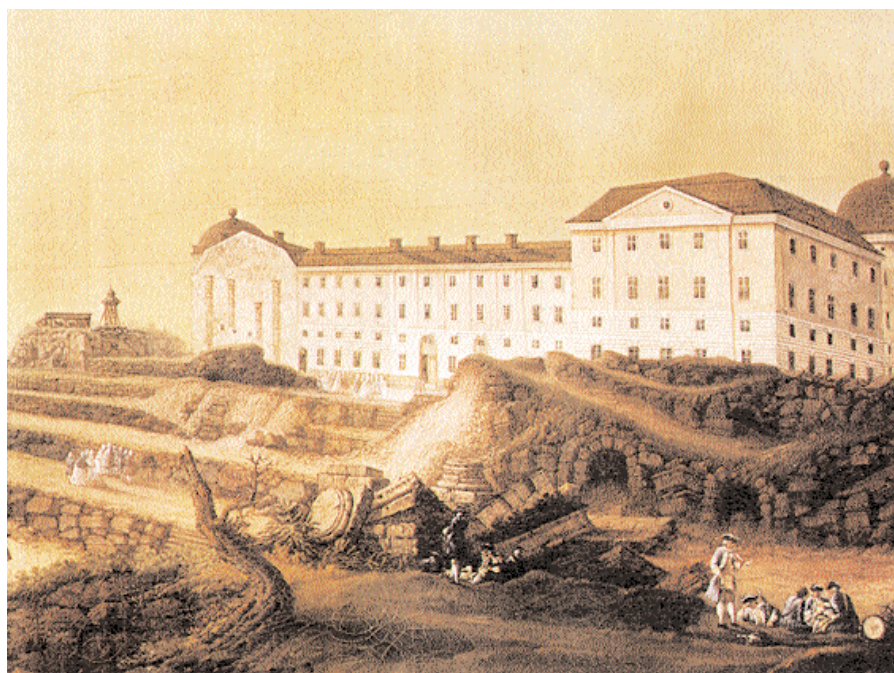
Ovan: Johan Sevenboms målning av Uppsala slott från 1771 visar slottet ett par årtionden efter att Carl Hårlemans återuppbyggnadsarbete var avslutat. Bakom resterna av den gamla vasaborgen ligger slottet med ljusa fasader och vit frontespis på södra flygeln.

Vid de arkivstudier som gjordes analyserades både bild- och textmaterial. Det finns ett flertal målningar som visar Uppsala slott i en annan ljusare fasadkulör än 1949 års mörkt röda. På Johan Sevenboms målning från 1771 framstår slottet som ljus rosa med vit frontespis på den södra flygeln. Flera akvareller av J. G. Härstedt från tiden 1782–92 visar också ett rosa slott med vit taklist och frontespis. Man ser också en gråvit sockel. På en målning av Wilhelm von Gegerfeldt (1844–1920) ser man samma färgsättning. Trots att det kan vara svårt att exakt konstatera rätt kulör från en tavla var ändå indikationen klar. Slottet hade haft en klart ljusare kulör före 1949.

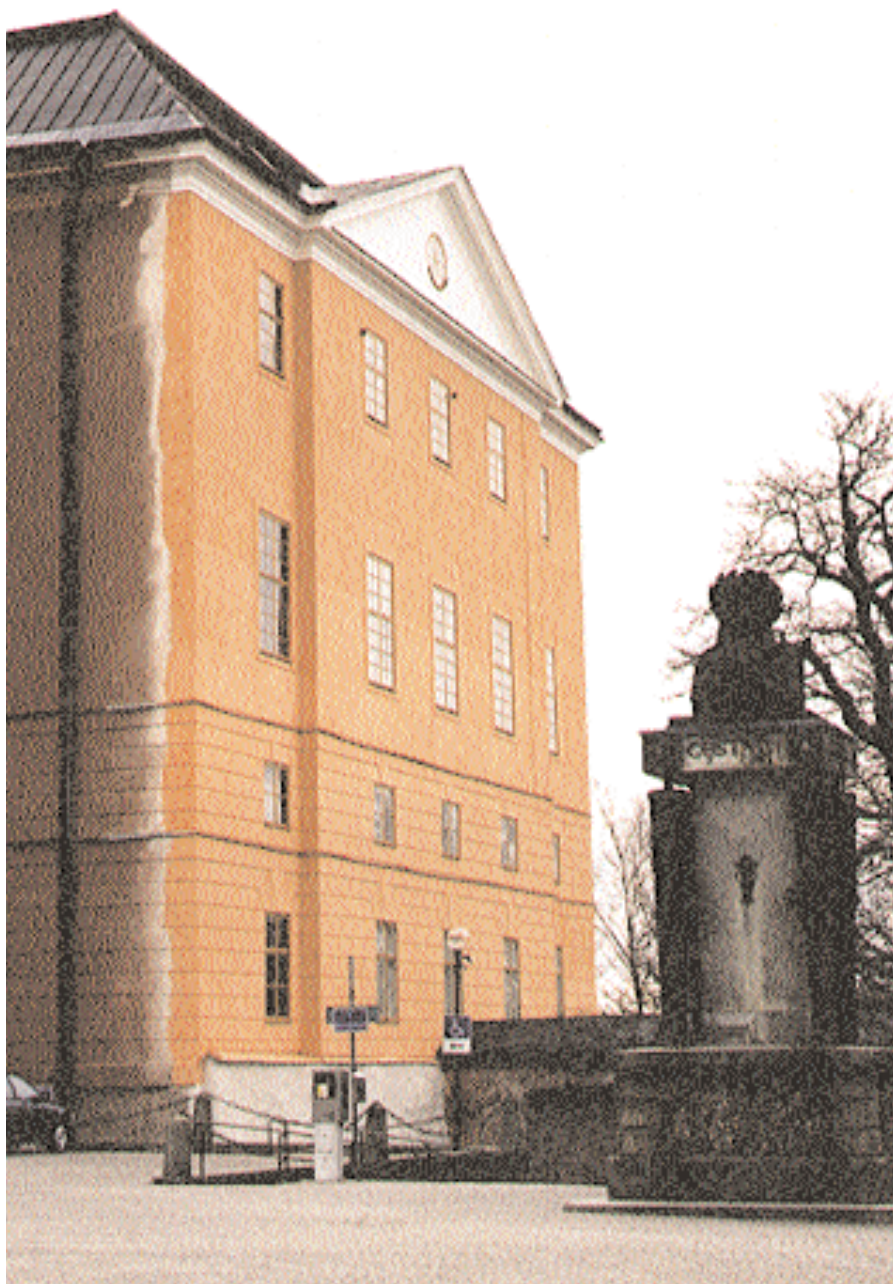
Ställda mot varandra blir kontrasten tydlig mellan den gamla mörkt röda fasaden och den nyrestaurerade ljus rosa. Vi diskuterade även om lisener och fönsteromfattningar skulle avfärgas i avvikande kulör. I det fortsatta arbetet avskrevs detta då det mest sannolika var att fasaden i sin helhet hade en kulör med vita kontraster i taklist och sockelmålning. Slottets fasader hade fram till 1949 inte genomgått några radikala förändringar sen 1700-talets återuppbyggnad.

äldre färgsättning kunde finnas kvar. Detta visade sig också stämma. Vid genomförda framskrapningar av dessa ytor framträdde en ljus rosatonad avfärgning under den mörkt röda ytan. Uppe vid taklisten framträdde en vit kulör under den urblekt gula.
