Fredstak över Carlsten

*Kenneth von Kartaschew;
Specialist – militära byggnader, SFV*

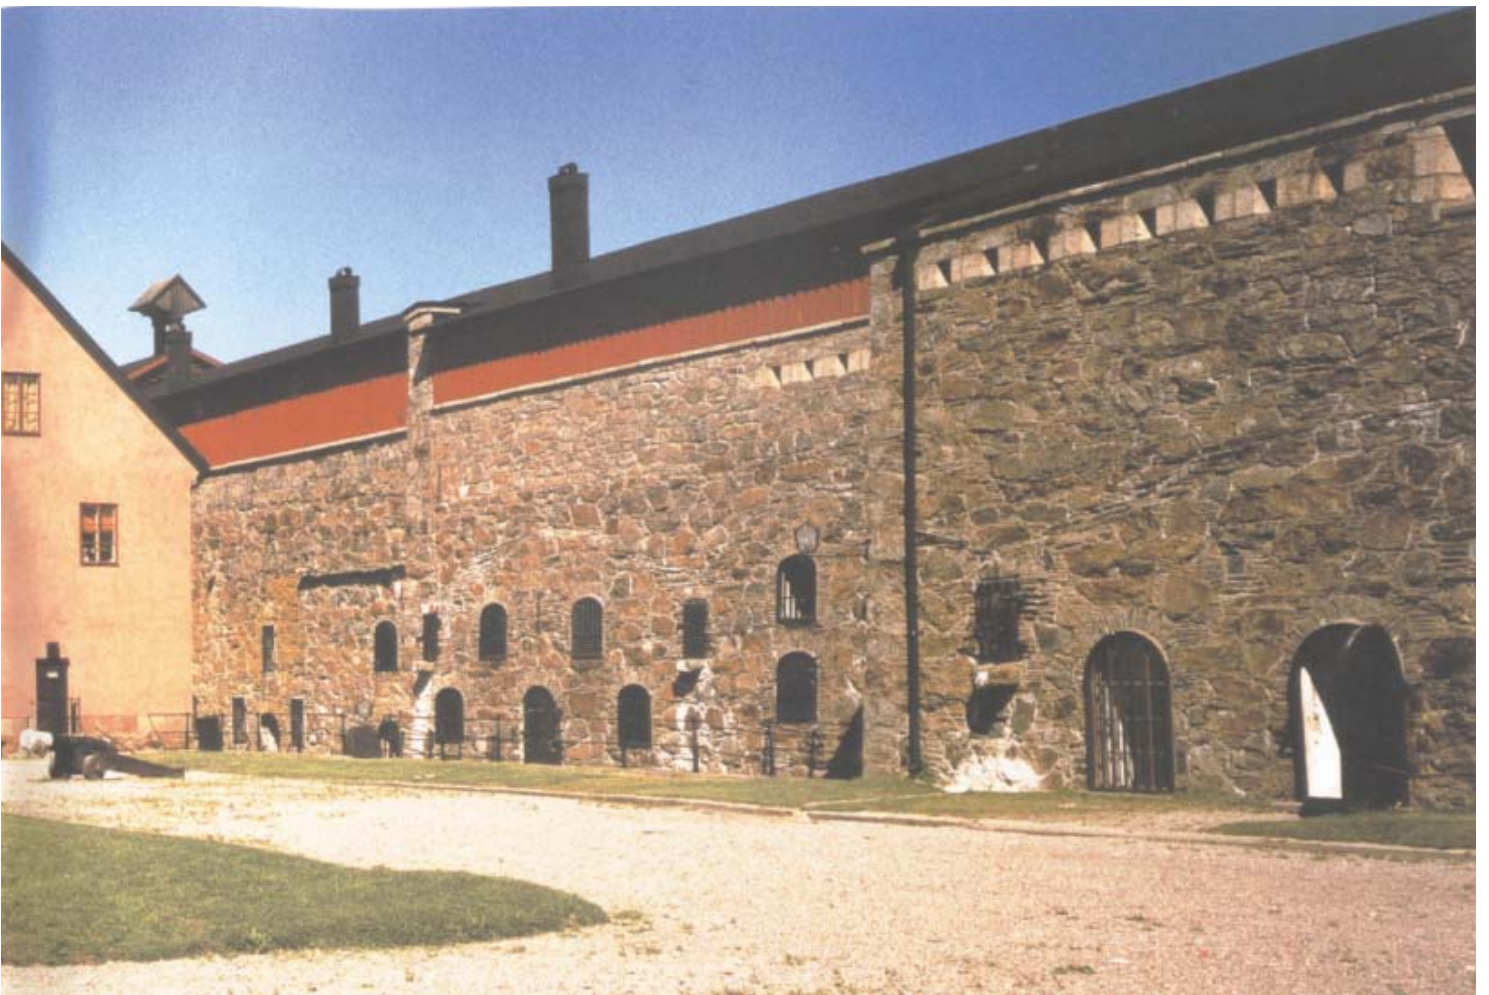
Västra huvudvallen med fredstak. Fasad mot Stora borggården.

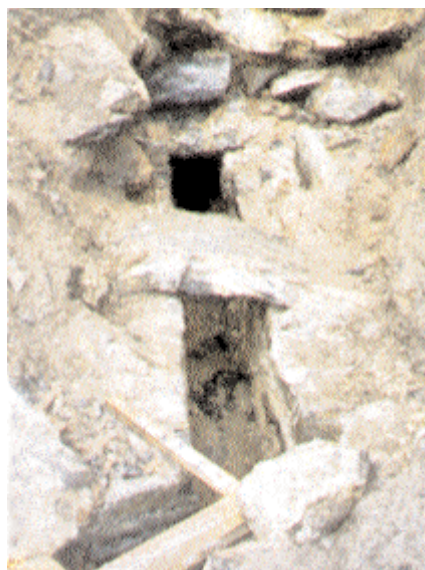
Blottlagd dräneringskanal från 1600-talet öster om tornet.

bland äldre ritningar i Krigsarkivet i kombination med handgriplig sökning på plats. Brunnarna pumpades ur. Återfunna kanaler rensades sedan upp, i allmänhet genom nötning med högtrycksspruta av duktiga beredskapsarbetare, och dräneringssystemet är nu i många stycken iordningställt, även om vissa förgreningar fortfarande återstår att göra i ordning.

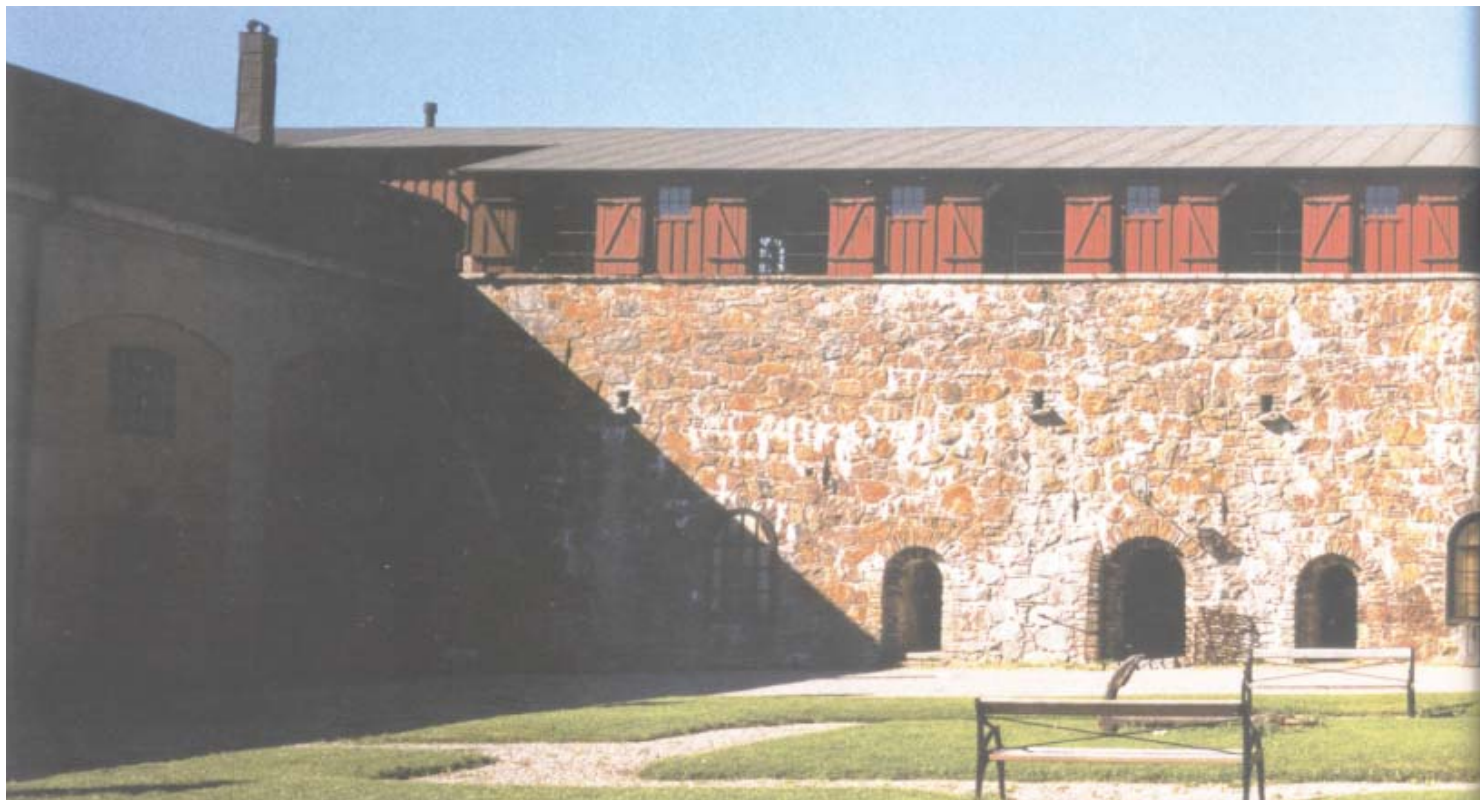
Rekonstruerade fredstak och skorstenspipor över Norra huvudvallen, Bastion Apollo och Östra huvudvallen.

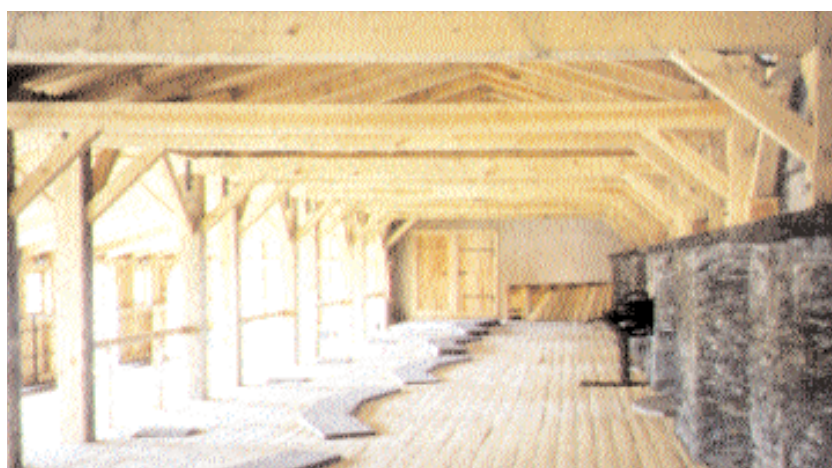
Interiör av vallgången under Västra huvudvallens rekonstruerade fredstak. Bland annat syns kanonvandringsarna för lavetternas bakre hjul och, till höger invid muren, spelet för vindbryggan till Västra kaponjären.

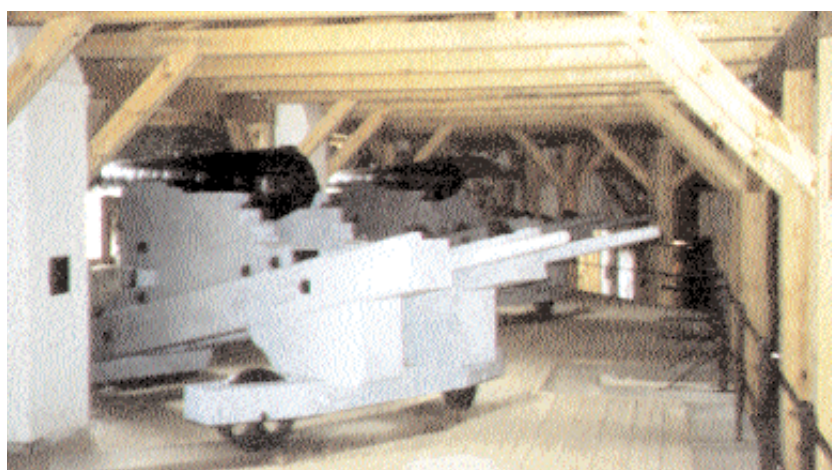
Två stycken 24-pundskanoner i rekonstruerade lavetter, tidsenliga för 1800-talets mitt, i skydd under Östra huvudvallens rekonstruerade fredstak.

För att levandegöra den ursprungliga funktionen hos Carlstens fästning har fyra stycken kanonrör av två typer som förekommit på fästningen införskaffats i deposition från Marinmuseum i Karlskrona. Hittills har två av kanonrören på 24 pund och tillverkade vid Vira bruk år 1810, i rekonstruerade lavetter och på ett tidsenligt sätt ställt upp på Östra huvudvallen.
