I anbudsförfrågan från Sfv angavs att «dokumentationen skall vara så fullständig att en exakt rekonstruktion kan ske utifrån denna». Detta innebär att om slottets interiörer skadas eller helt förstörs så ska man enbart utifrån dokumentationen kunna återskapa dagens utseende ner på detaljnivå. Därför har kallvindar och städskrubbar redovisats med samma krav på noggrannhet som de påkostade praktrummen. Totalt handlar det om 192 rum, vilket är samtliga rum i slottet förutom de som ingår i den privata delen.

ARBETSMETOD

MÄTARBETET

ORTOFOTO

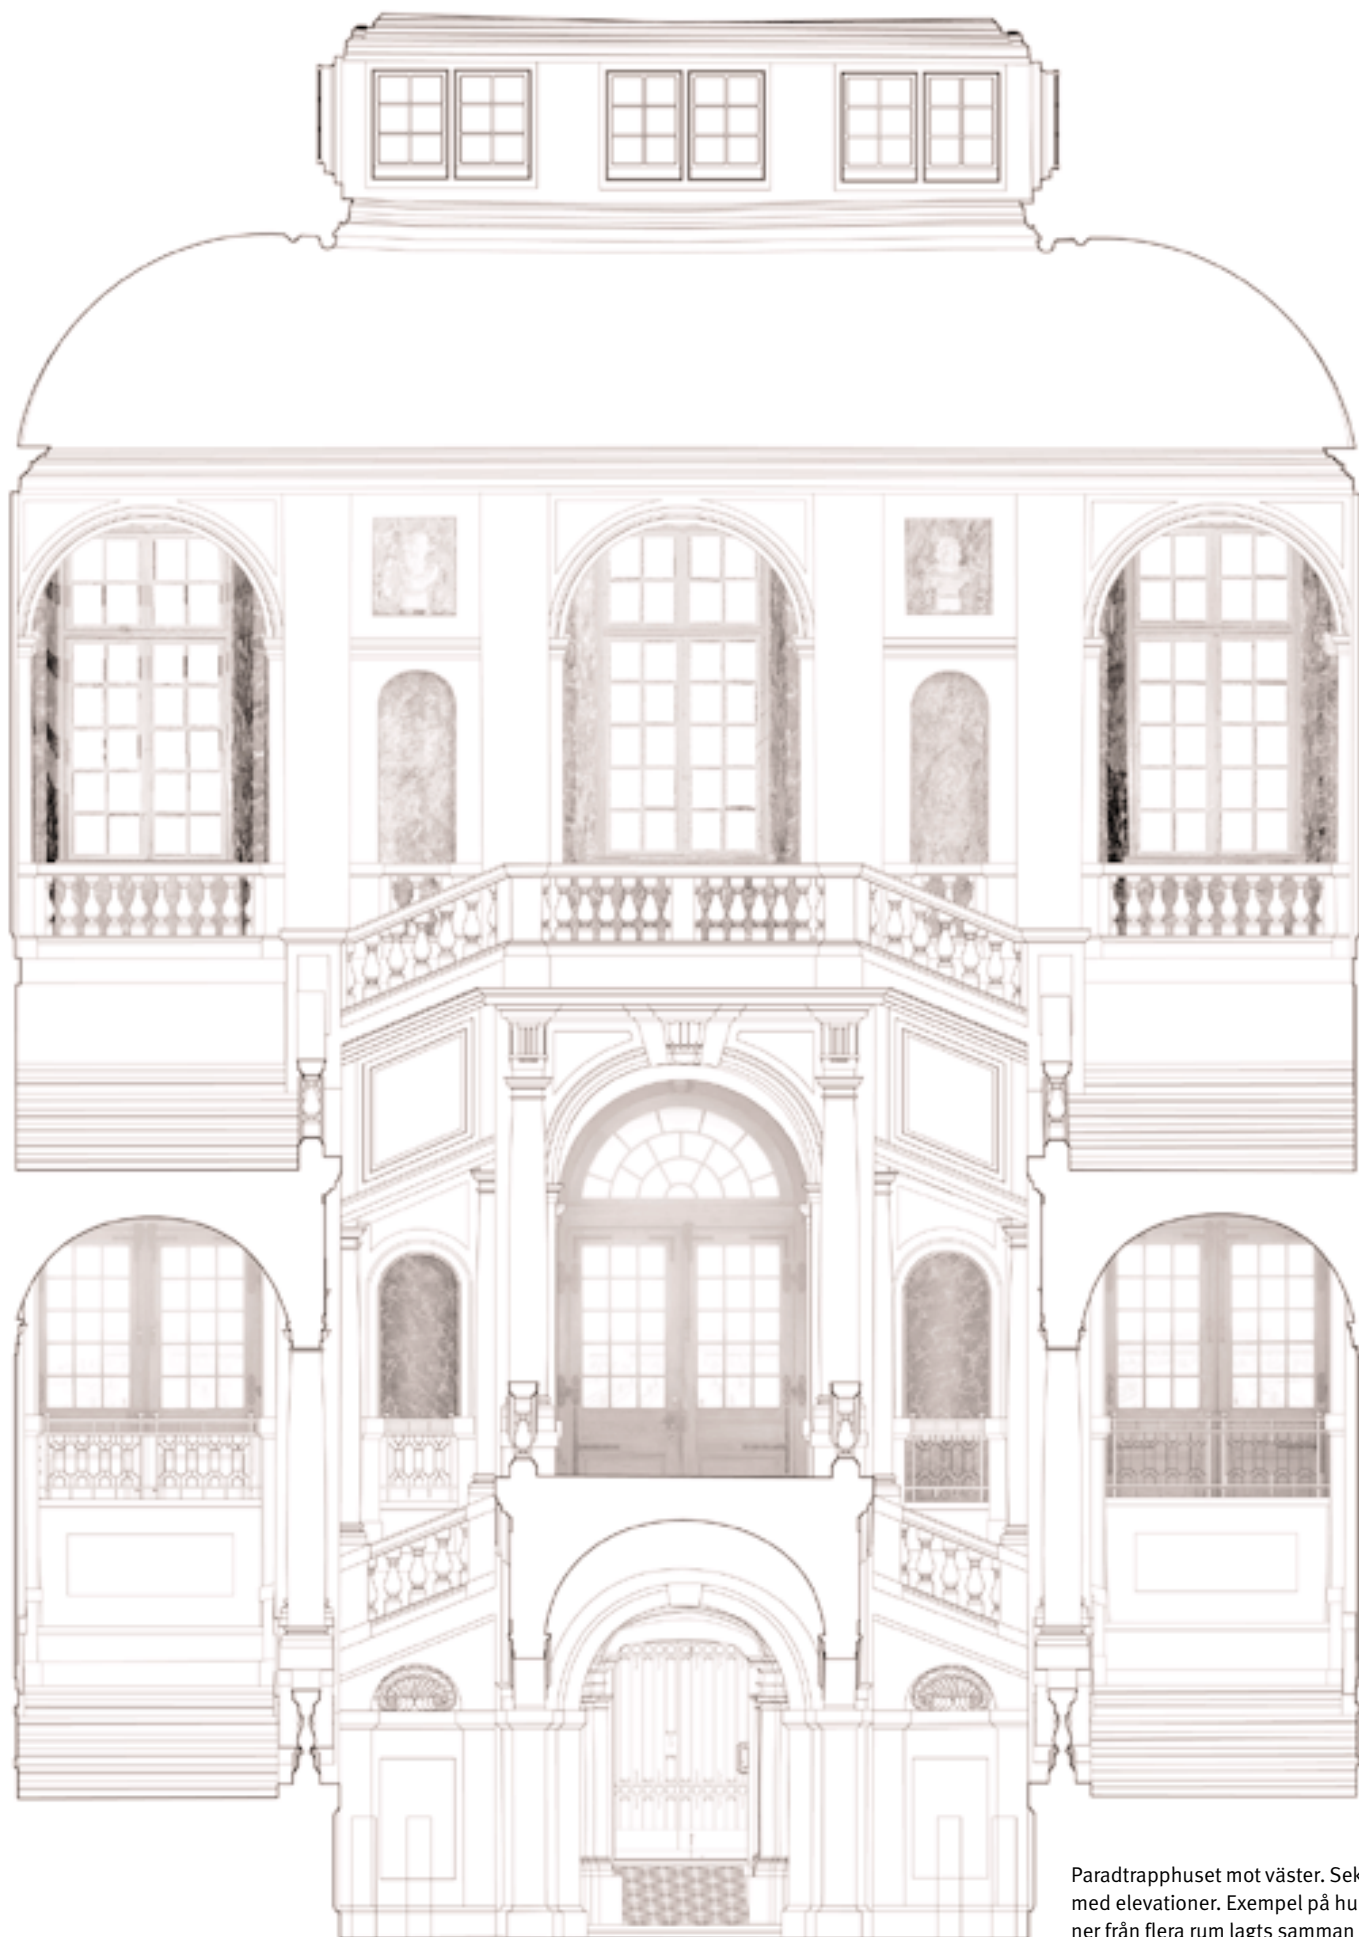
Paradtrapphuset mot väster. Sektion med elevationer. Exempel på hur elevationer från flera rum lagts samman till en.

enligt Ove Hidemark Arkitektkontors modell.

Att ha alla mätningar i samma koordinatsystem ger möjligheten att bearbeta rummen var för sig och sedan lägga samman dem till en helhet. Man kan göra kompletterande mätningar samtidigt som man har stor valfrihet beträffande redovisning av materialet: Byggnadsdelar kan länkas till varje rum, planer och elevationer kan läggas ihop till våningsplan respektive sektioner, och hela våningsplan kan läggas samman till tredimensionella modeller av slottet.

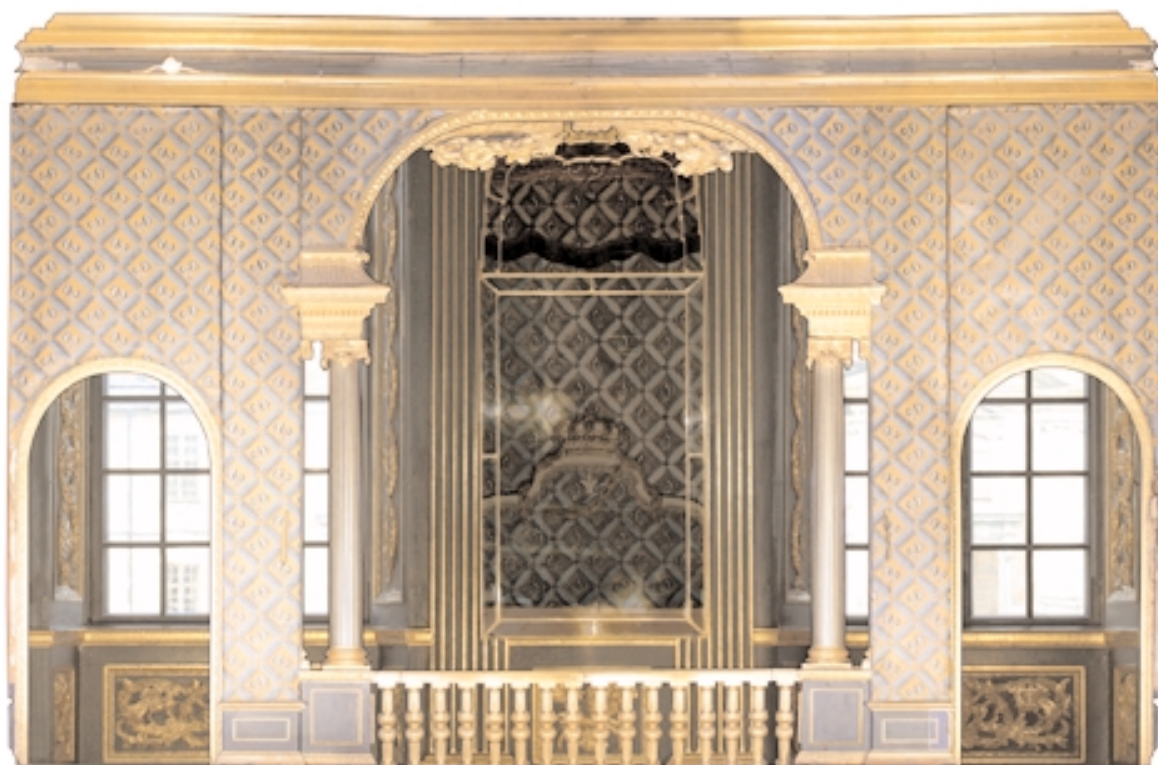
Paradsängkammaren. Elevation från den inre alkoven, en vägg som ej kan ses i sin helhet på plats.

räckligt långt från väggen man fotograferar för att få med hela väggen i en bild, utan ortofotot kommer att bestå av en mosaik av bilder. Nackdelen är att ju fler bilder en elevation består av, desto mer arbete. Dessutom kan det vara svårt att få lika ljus i alla bilder. Fördelen med många bilder är att det går att få en hög detaljering, elevationen består av närbilder som tillsammans bildar en hel elevation. Med hjälp av bildmosaik kan man också få fotografiska hela elevationer av

väggar i utrymmen som är så trånga att de inte går att se i sin helhet på plats.

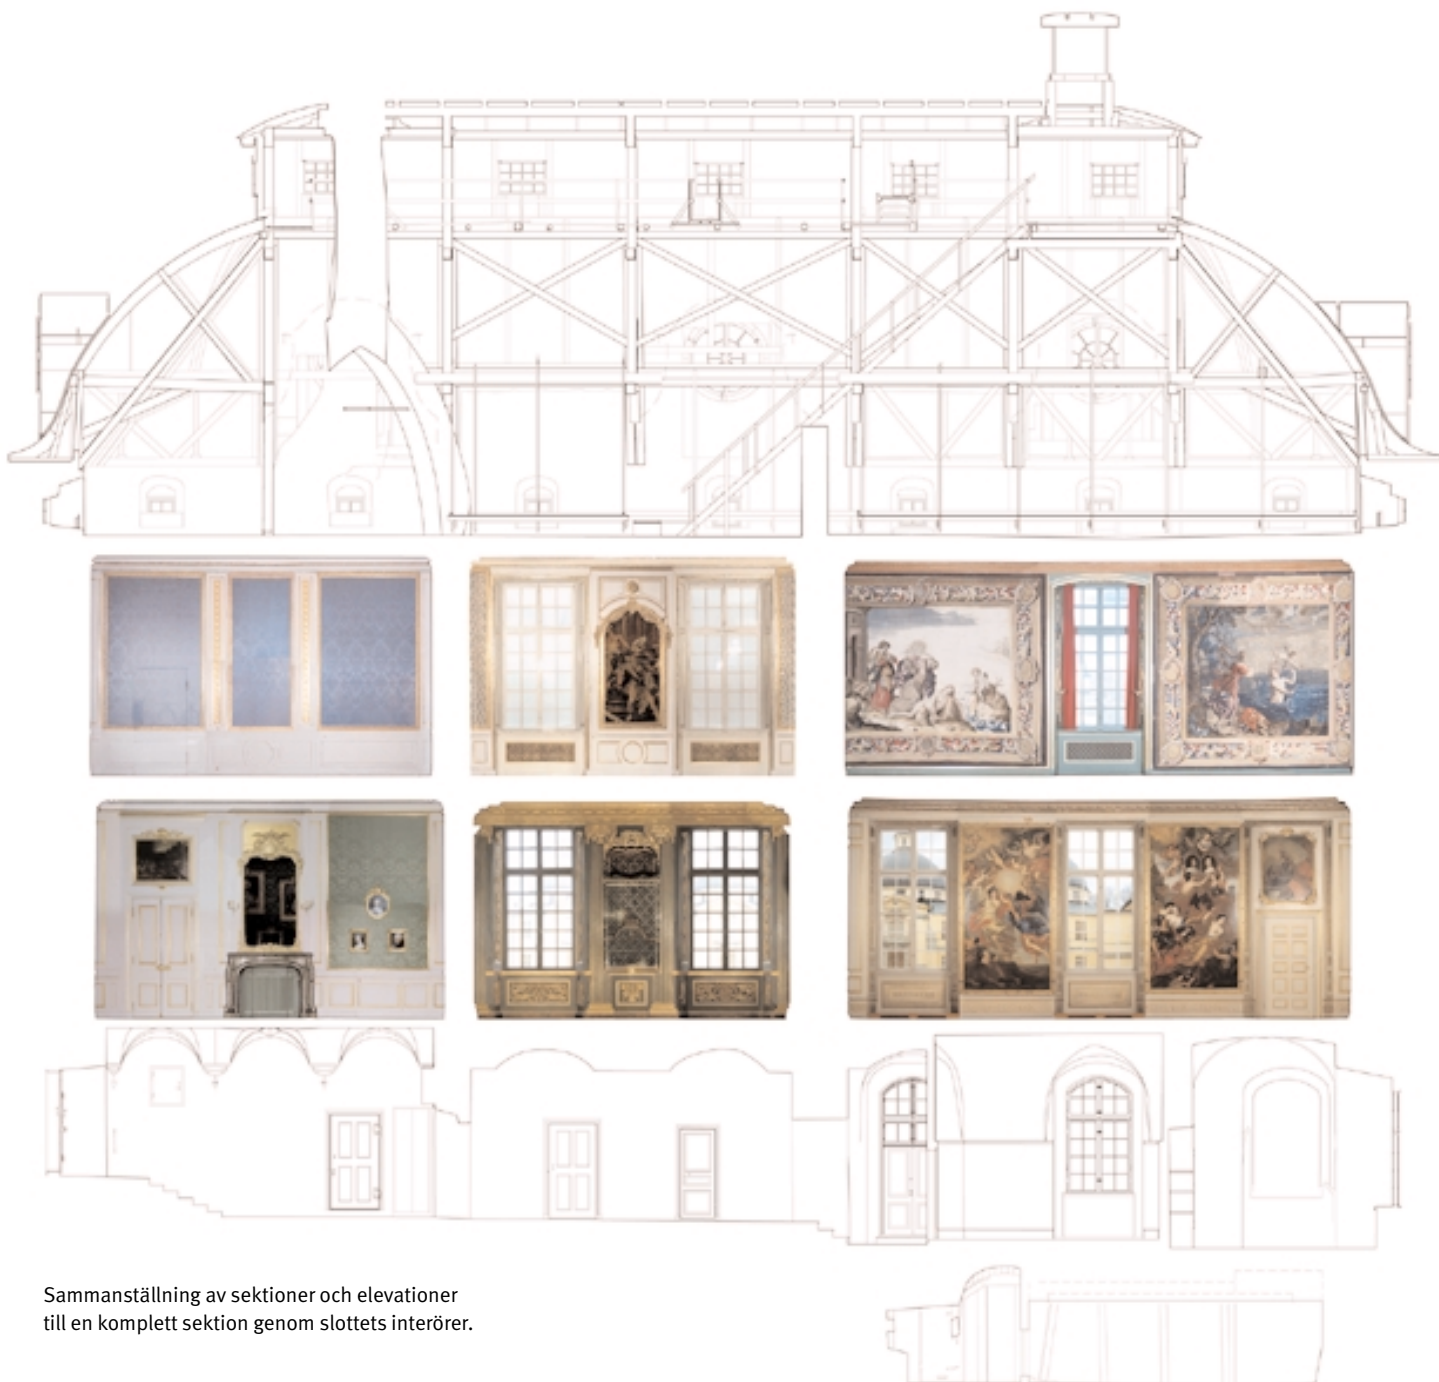
Sammanställning av sektioner och elevationer till en komplett sektion genom slottets interiörer.

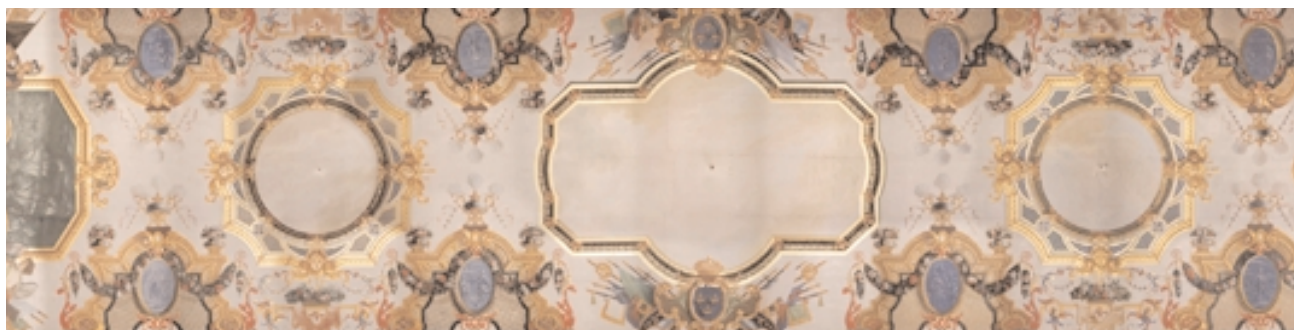
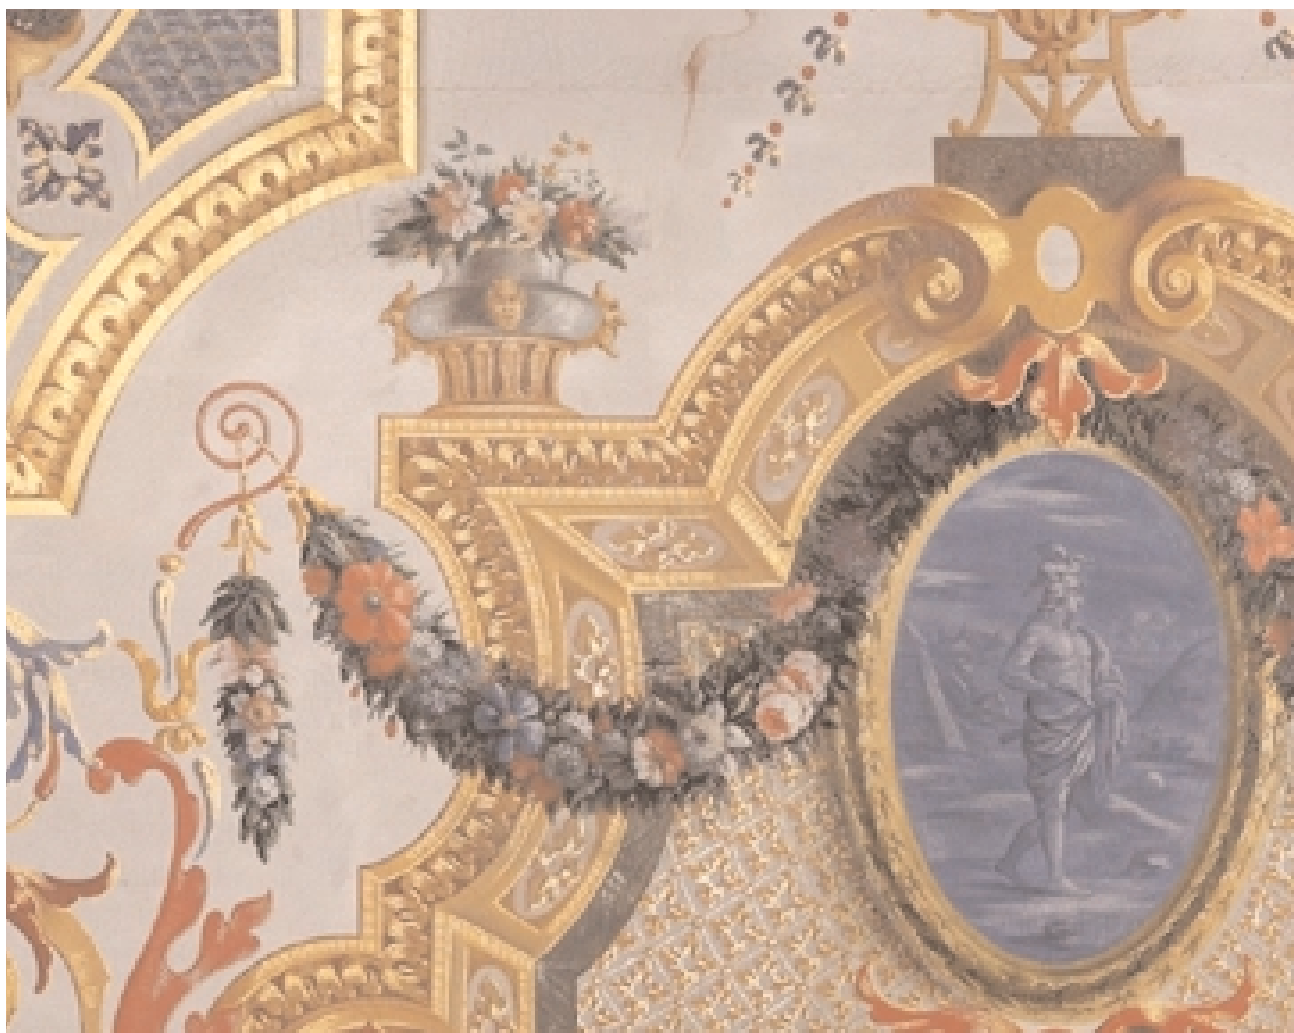
Överst. Elevation av takmålning i Karl X:s galleri. Under. Detaljutsnitt som visar ortofotots kvalitet.

Ett ortofoto är en omprojicering av en fotografisk bild där resultatet blir en måttrektig och tvådimensionell bild utan perspektiv. Den färdiga bilden har ritningens egenskaper, men innehåller mycket mer information om material, ytskikt och slitage.

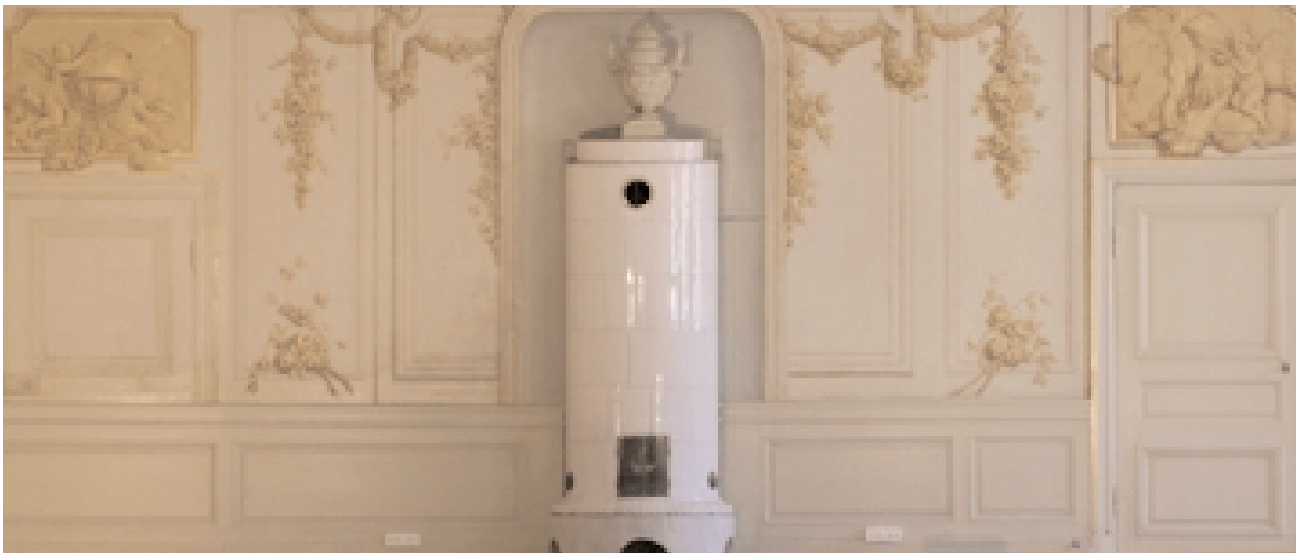
Södra Bancohuset. Elevation av södra väggen i sessionssalen

Under våren dokumenterade vi rummet på samma sätt som praktrummen på Drottningholm. Den hotbild som fanns var mekaniska skador i samband med ombyggnadsarbeten, alternativt brandskador. Ingen kunde föreställa sig att rummet skulle utsättas för ett så brutalt övergrepp. En del av vårt gemensamma kulturarv har nu vandaliserats.

bäst dokumenterade miljöer. Det gör att man i dag har en möjlighet att med stor precision rekonstruera rummet.
