Vreta klosterkyrka

Sigurd Curman

RESTAURERINGEN 1915–17

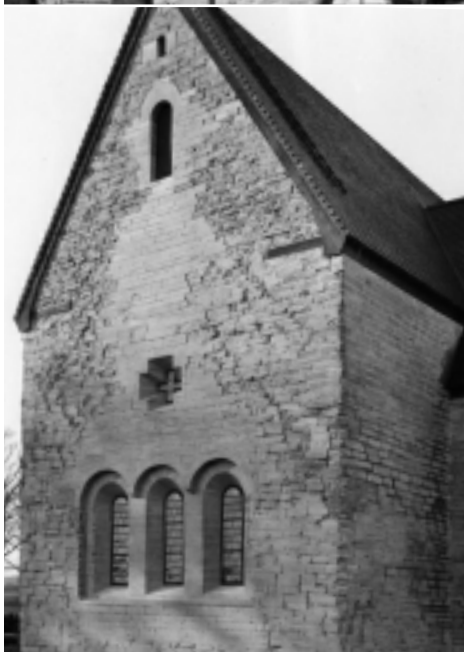
Korväggen efter rekonstruktion av de äldsta korfönstren.

framstod som den bästa lösningen, men under arbetets gång ändrades förutsättningarna. Vid undersökningen av östra korväggen 1915 upptäcktes spår av de äldsta korfönstren, som anslöt till cisterciensordens typiska fönstergruppering. Korfönstren återskapades med äldre stenomfattningar, men vissa delar utfördes med ny sten. För att skilja nya och gamla stenar högs märket RK i den nya stenen – en parallell till hur Curman genom skraffering redovisade nya tillägg när det gällde gammalt kalkmåleri. Korets medeltida stämning underströks av ett nytt korskränk och nya korbänkar i mörk ek. Resultatet innebar en konstnärlig höjdpunkt i kyrkorummet.

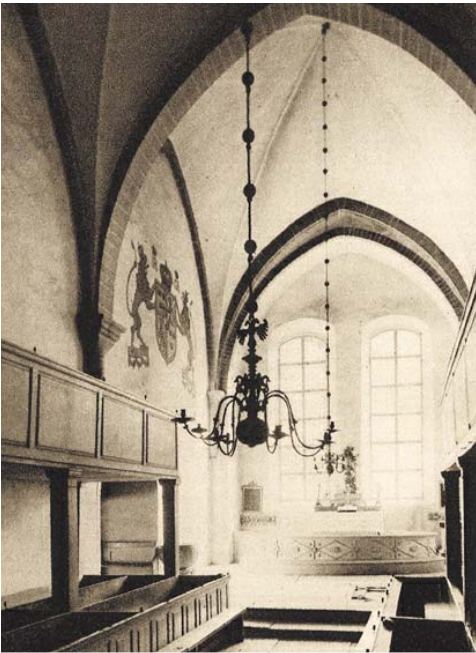
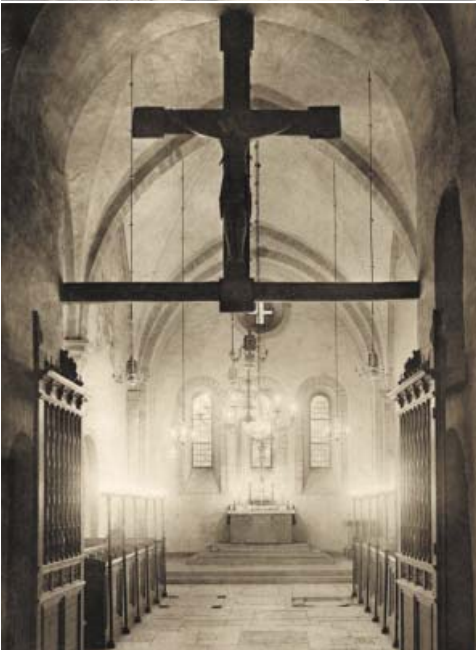
Koret före och efter Curmans restaurering. Den för cisterciensorden typiska fönstergrupperingen rekonstruerades och den medeltida stämningen förstärktes av ett nytt korskränk och nya kyrkbänkar i mörk ek.
