Gustav III:s paviljong på Haga

Gustav III:s paviljong på Haga är en av landets vackraste historiska miljöer. Paviljongen restaurerades, konserverades och rekonstruerades av slottsarkitekten Ragnar Hjorth mellan 1937 och 1946. Resultatet visar snarare en miljö med stora stämningvärden än ett autentiskt originaltillstånd.

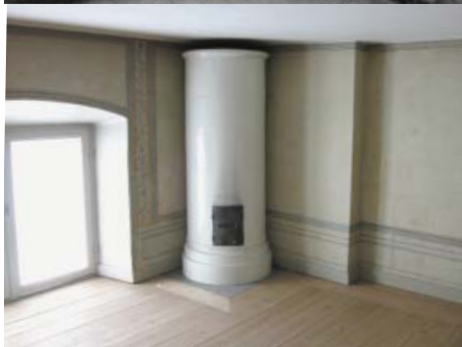
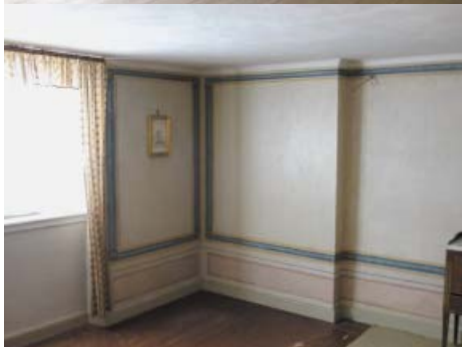
Då entresolvåningen avlägsnades 1868–69 skapades en ansenlig rumshöjd. Färgbilderna visar det genom spår i väggarna, på 1930-talet, rekonstruerade entresolbjälklaget.
