Skoklosters slott

Ove Hidemark

EN RESTAURERING SOM BILDAT SKOLA

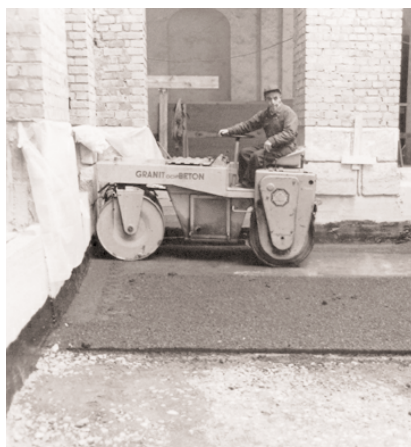
T. v. Norra längans fönsteröppningar med dekorativt måleri. Från början var det meningen att fasaderna skulle putsas varför det nya teglets avvikande färg och struktur ansågs vara av mindre betydelse.

T. h. Den första reparationsåtgärden var att reparera de skadade pelarna och dränera och förse gården med ett tätande asfaltsskikt.

Den första reparationsåtgärden som genomfördes var att reparera de skadade pelarna kring gården. Pelarna hade frusit sönder och satt sig. Skadorna berodde på en ursprunglig felkonstruktion av grunden och gården. Den skadade grundläggningen förstärktes med en betongkonstruktion. Pelarna murades om och putsades. Gården dränerades och försågs med ett tätande underlag av asfalt.

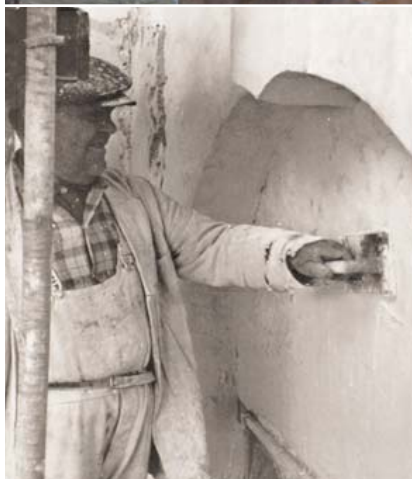
Sedan 1800-talets puts knackats bort reparerades den underliggande 1600-talsputsen med material, verktyg och metoder som skulle vara så lika 1600-talets som möjligt.

Utanpå 1600-talets originalputs fanns en tunn ytputs med brädriven yta från 1800-talet. Den knackades ner med motiveringen att den var tekniskt undermålig och inte gick att behålla; istället reparerades den underliggande originalputsen. Reparationen utfördes med material, verktyg och metoder som skulle vara så lika 1600-talets som möjligt. Fasadens sandstenslister fick behålla sin «stilig åldrande karaktär, då oljefärgen vittrat av», som vittne om att «tidens tand har gnagt». Endast i undantagsfall byttes stenar ut. I början av 1970-talet fanns kalkputs knappt att tillgå och definitivt inte kalkputs av 1600-talstyp. Genom litteraturstudier, putsanalyser och experiment försökte man få fram en puts som liknade slottets feta 1600-talsputs. Arbetet fick ta tid och en minutiös dokumentation genomfördes. För Hidemark var det självklart att man skulle försöka återskapa 1600-talsputsen. Ingen egentlig diskussion fördes om 1800-talets ytputs skulle bevaras eller återskapas.
