Mälsåkers slott

– byggnadshytta som restaureringsmetod

ETT AV SVERIGES förnämsta barockslott, uppfört av Nicodemus Tessin d.ä. på 1670-talet, ligger i dag tyst och öde. Under 1990-talet utfördes intensiva restaureringsarbeten med en byggnadshytta för att sätta slottet i stånd efter de svåra vatten- och frostsador som slottet fick vid 1945 års brand. Arbetena avbröts när arbetsmarknadsbidragen försvann. Nu väntar man åter på medel för en fortsättning.

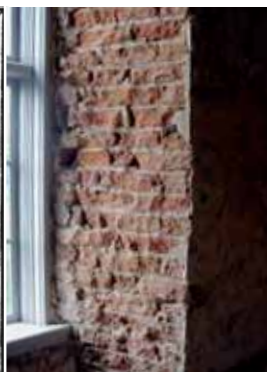
Frilagd tegelmur.

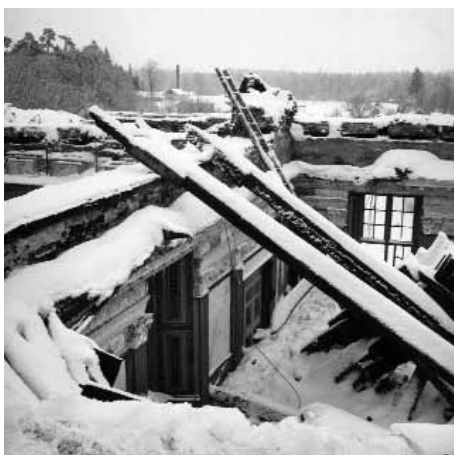
Stora barocksalen första vintern efter branden.

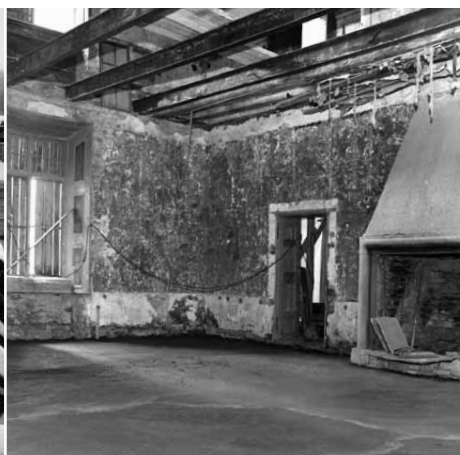
1970-talets betonggolv och stålbalckförstärkningar.

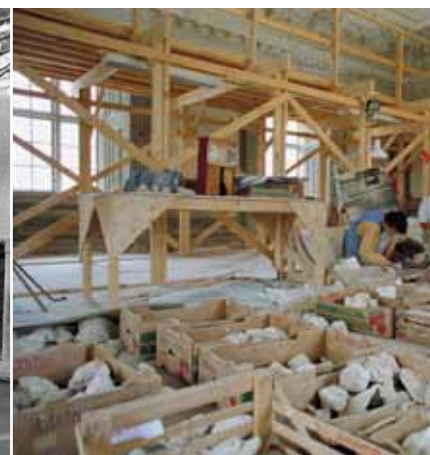
Stuckarbetet.

Tack vare Nordiska museets inventering och bildokumentation från åren före branden och Erik Andréns publikation strax efter, har Riksantikvarieämbetet kunnat rekonstruera paradvåningens instörtade stucktak. Bevarade bitar från taken, förvarade i fruktlådor, inventerades rumsvis och sammanställdes med bildmaterialet. Tekniska kompromisser blev nödvändiga på grund av infästningen mot betongbjälklagen med modifieringar som hörde samman med den sänkta takhöjden. Större taksegment tillverkades

vid arbetsbord och fästes upp mot ett gjutet gipsundertak, i sin tur fäst mot ett armeringsnät. De lösa stuckelementen syddes fast mot undertaket med mjukglödgad rostfri tråd. Kompletteringar och slutjustering utfördes direkt i takens ornamentik. Både stuckbruk och det finare modelleringsbruket är av samma typ som ursprungligen användes.

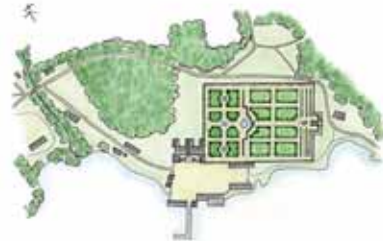
Slutet av 1600-talet – början av 1700-talet. Tidig barock.

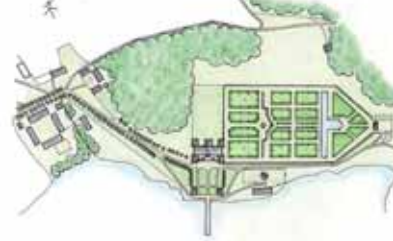
Omkring mitten av 1700-talet. Sen barock, lust- och nyttoträdgård.

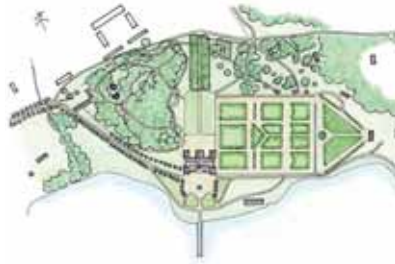
Slutet av 1700-talet – mitten av 1800-talet. Engelsk romantisk park och fruktträdgård.

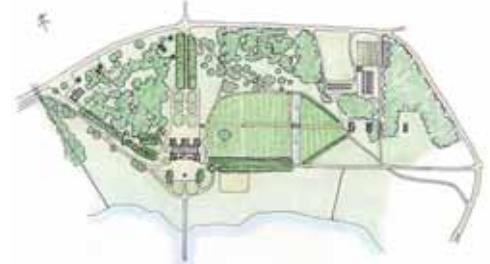
Sekelskiftet 1900 – mitten av 1900-talet. Romantik, nyklassicism, arboretum och fruktodling.

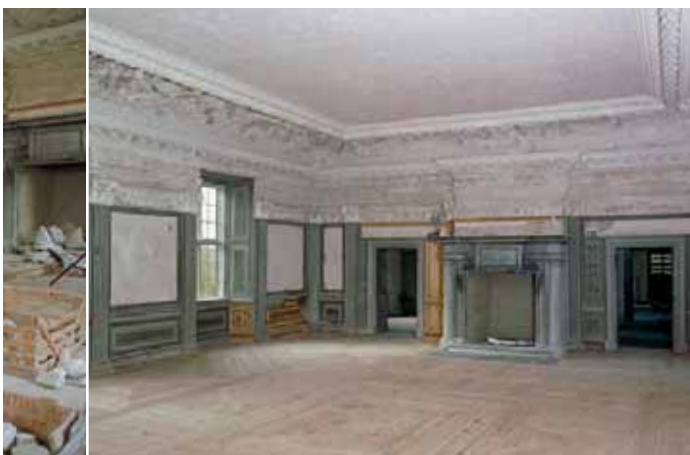
Stora barocksalen som den ser ut i dag.
