Ekportarna på Stockholms slott genomgår just nu en omfattande renovering. Det är ett grannliga arbete som präglas av många frågor och intressanta upptäckter. Hur var portarna ursprungligen behandlade och hur ska vi välja att behandla dem i dag? Vilka sprickor ska lagas och vilka ska få vara kvar? Och var kommer de röda prickarna från? Under arbetets gång har den ena pusselbiten efter den andra fallit på plats och nu rustas dörrarna för framtiden.

Portar till historien

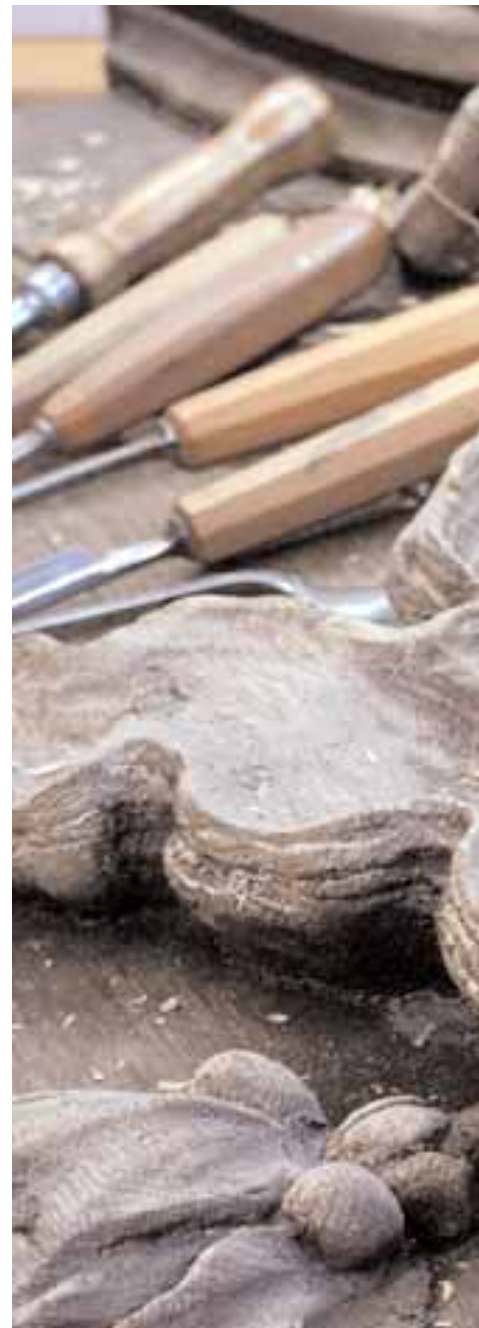
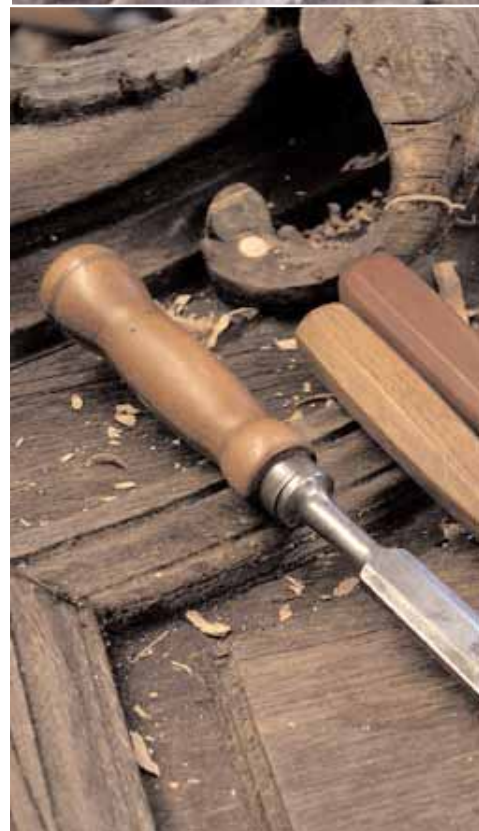
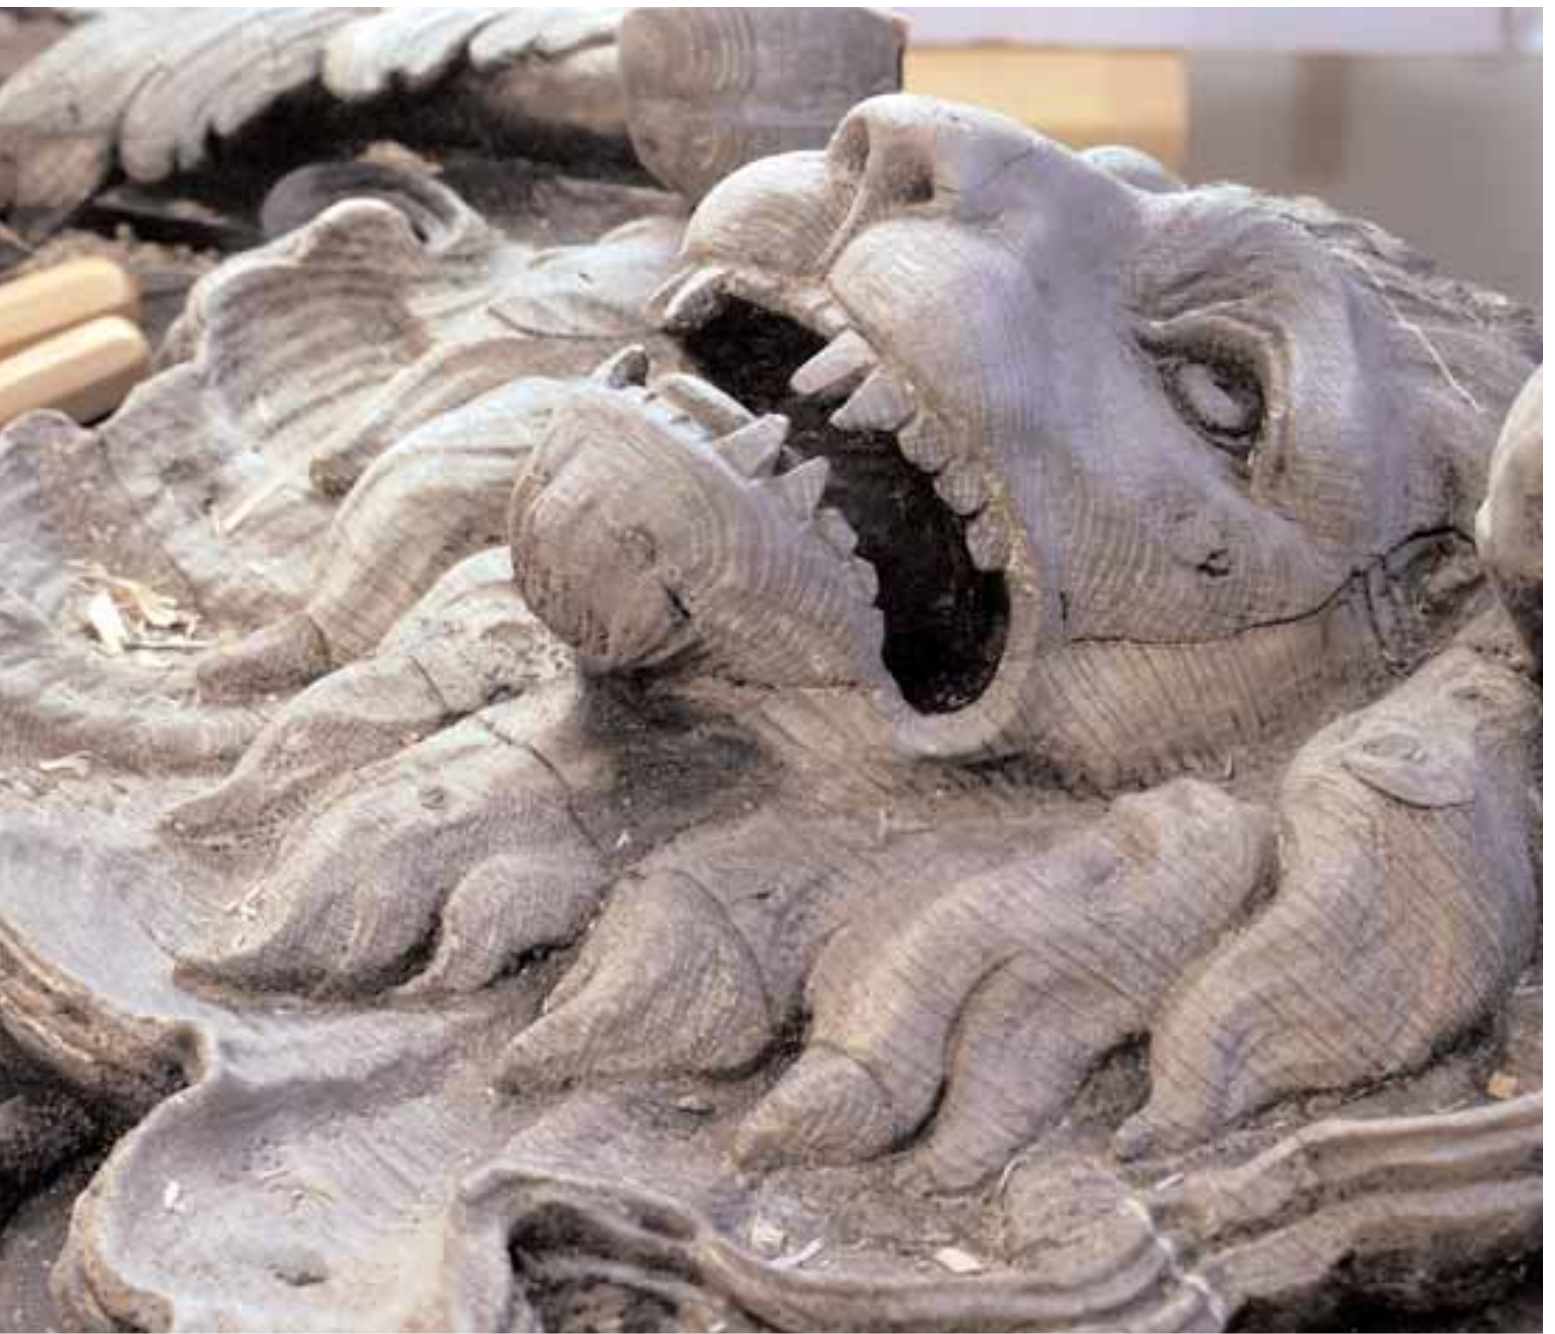
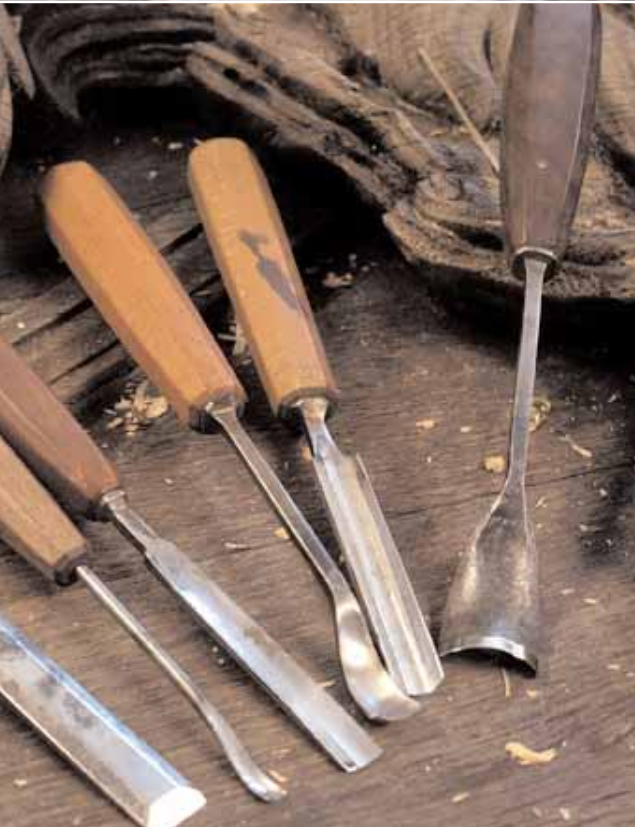
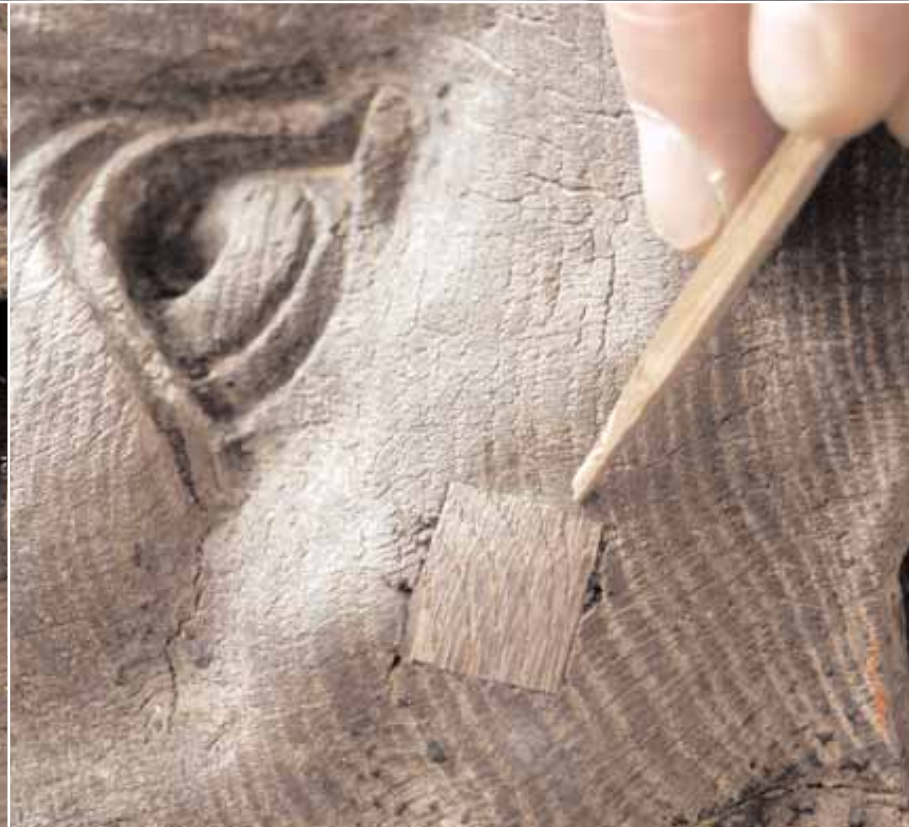
T.h. Tittar man närmare på lejonet kan man se att det består av minst fyra lager, där nostippen är det yttersta.

Nedan t.v. Arbetet kräver en stor uppsättning skär- och skulptjärn av olika slag.

Nedan t.h. En gammal skruvlagning har tidigare täckts med en liten tråkloss.

det består av minst fyra lager. Nästippen är det sista lagret. När Felix börjar arbeta med renoveringen känner han sig för och undersöker fogarna. Om fogarna fortfarande håller låter han dem sitta kvar, annars lossar han på detaljerna och gör en ny montering med störlim, träspikar, träpluggar och bronsskruvar.

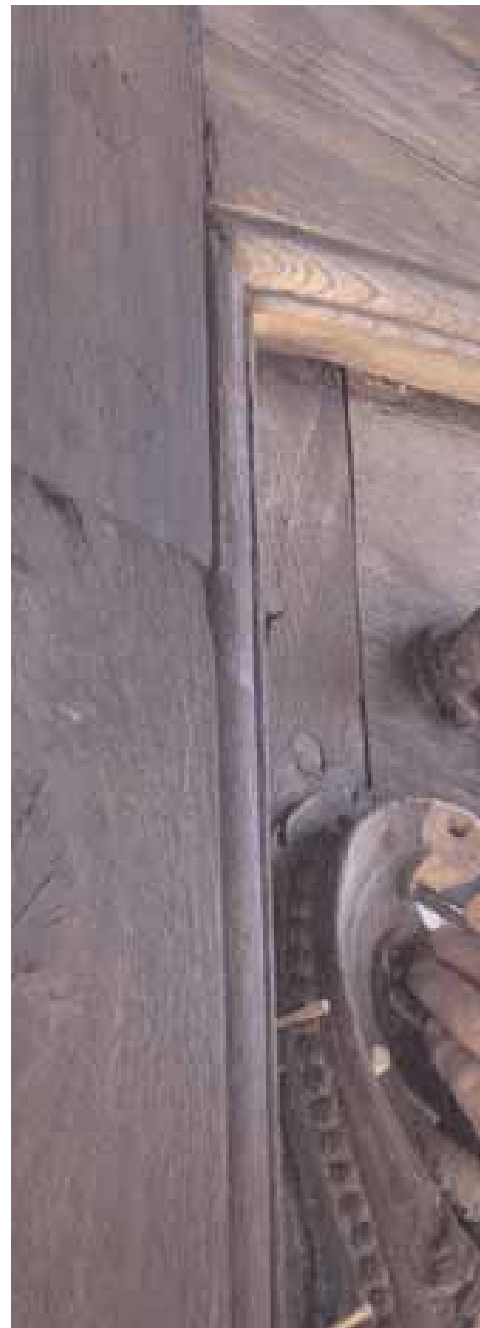
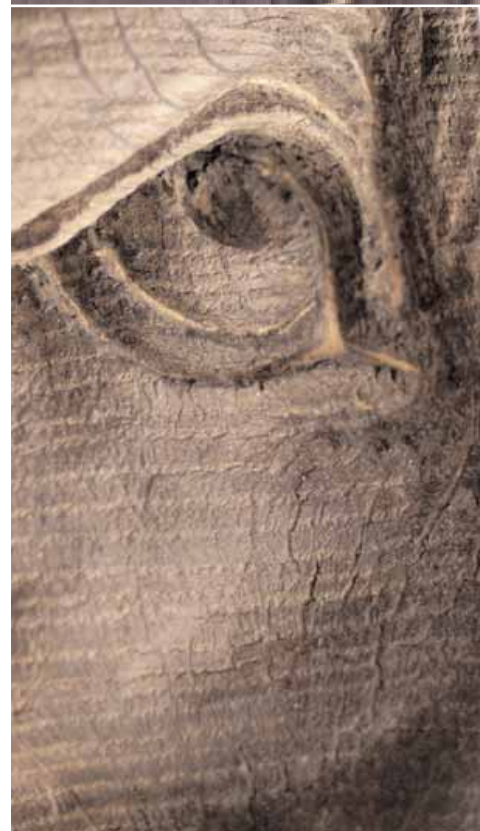
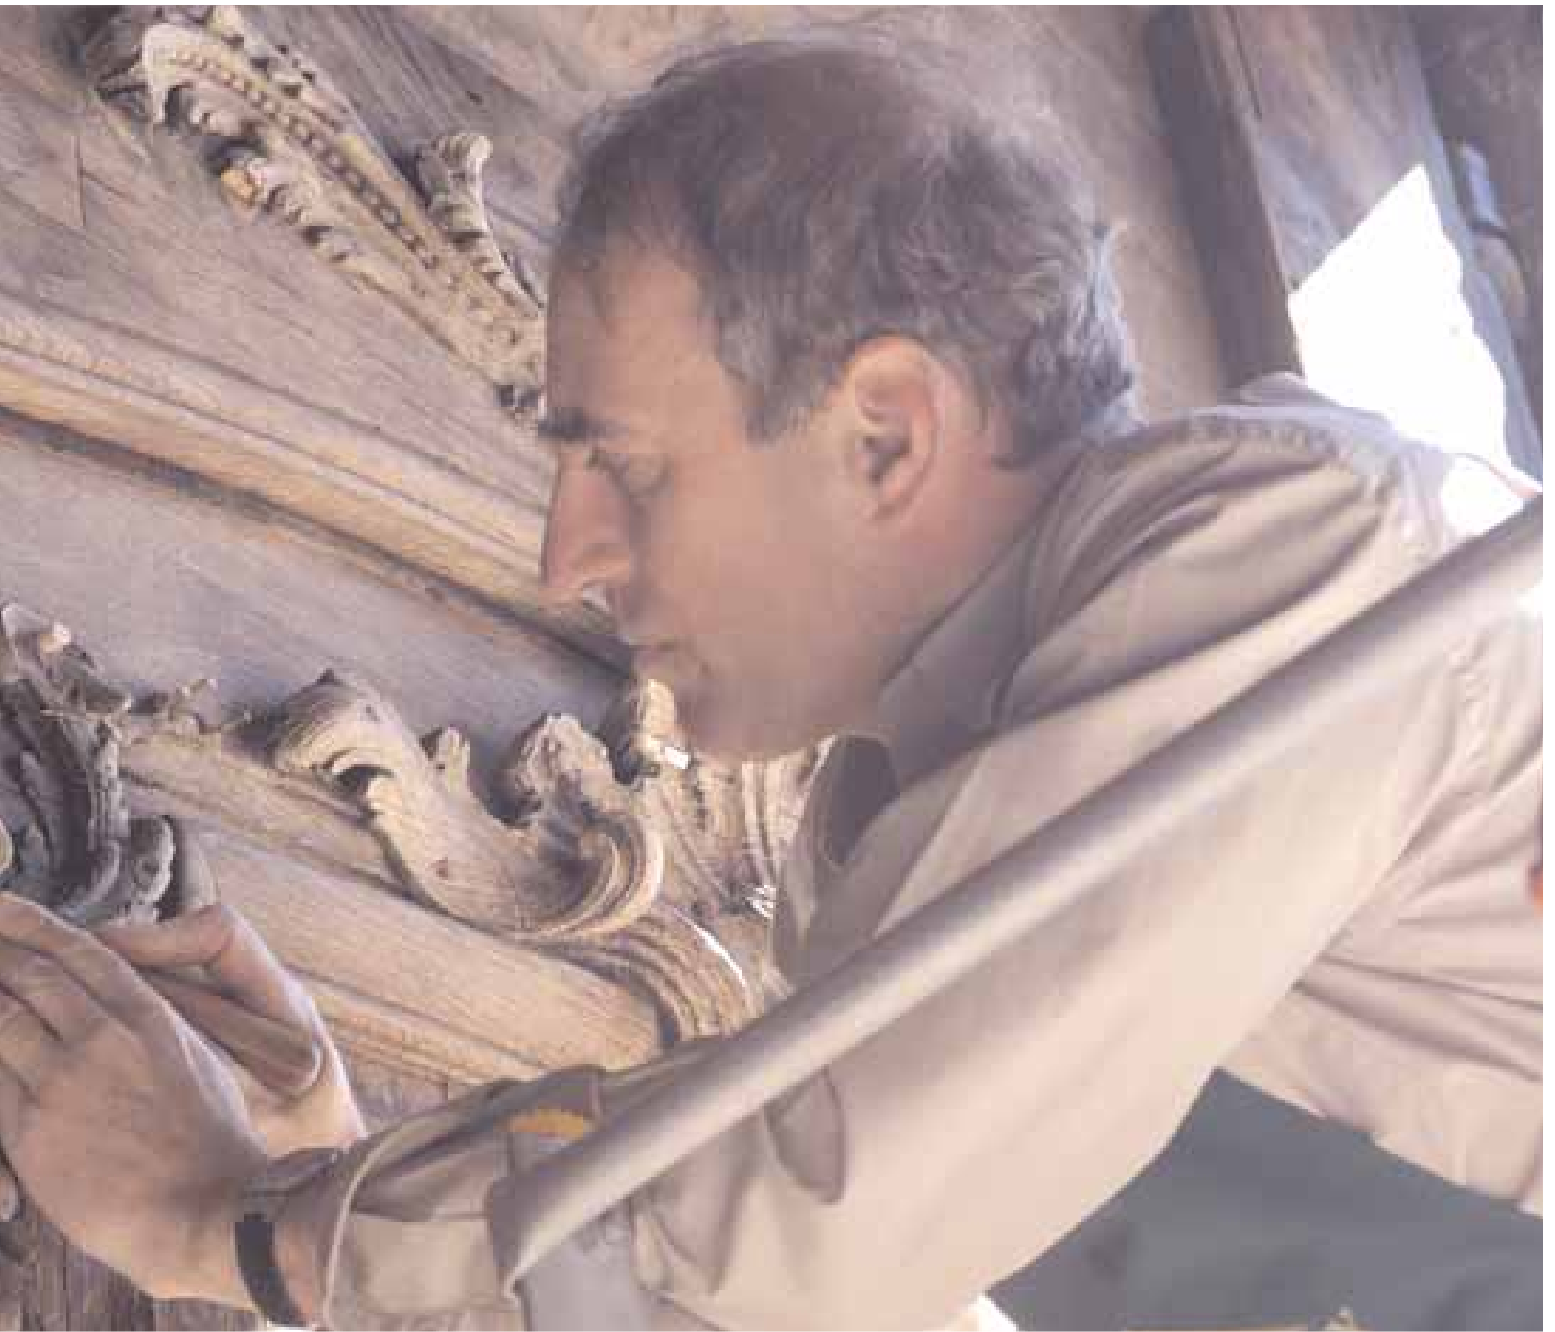
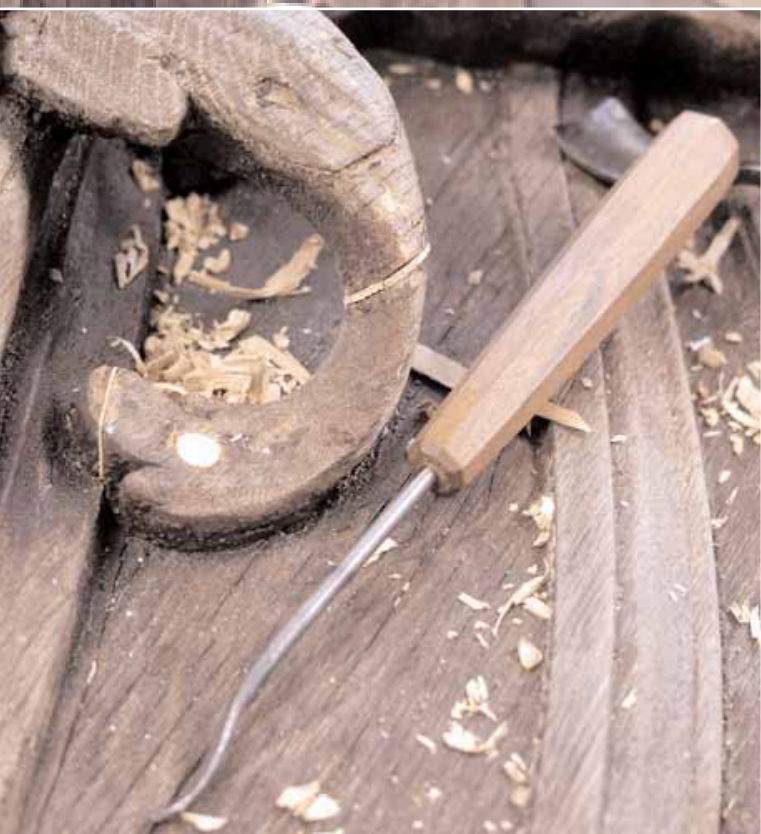
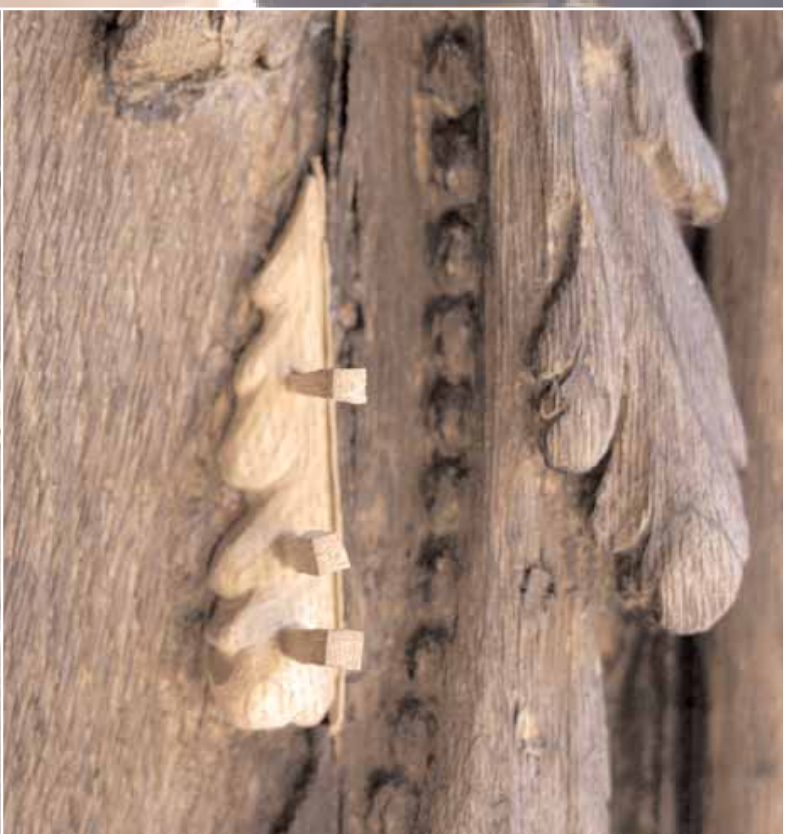
T.h. Felix Ginzburg i arbete på portens övre del. Nedan t.v. Färgspår i lejonets ögonvrå visar den ursprungliga gulbruna färgen. Nedan mitten och t.h. Sniderierna lagas och kompletteras och fästs åter med träspik och fisklim på traditionellt vis.

– Om du tittar efter i ögonvrån på lejonet ser du spår av den ursprungliga färgen. Det är en färg som till stor del består av en ockra. Dörrarna var med andra ord gulbruna från början, säger Felix.

lappat och lagat när det har varit nödvändigt. Förutom den stora renoveringen då färgen togs bort i slutet av 1800-talet har olika hantverkare fått rycka in och reparerat det som behövts. Det har resulterat i en provkarta på olika tiders kunskap och syn på renovering. Ursprungligen fästes alla detaljer med träspik, plugg och störlim. Men efter det har det tillkommit mer eller mindre genomtänkta varianter. När Felix Ginzburg arbetat med de olika dörrbladen har han funnit allt från krokiga spikar till rostiga skruvar som inte klarat av att stå emot garvsyran i eken. Felix och Anders Zander diskuterar ingående varje detalj och val av metod.

När det är någon större detalj som ska fästas har de valt bronsskruvar. Dessa klarar garvsyran. Men i övrigt tillämpas de ursprungliga tekniska lösningarna, säger Felix.

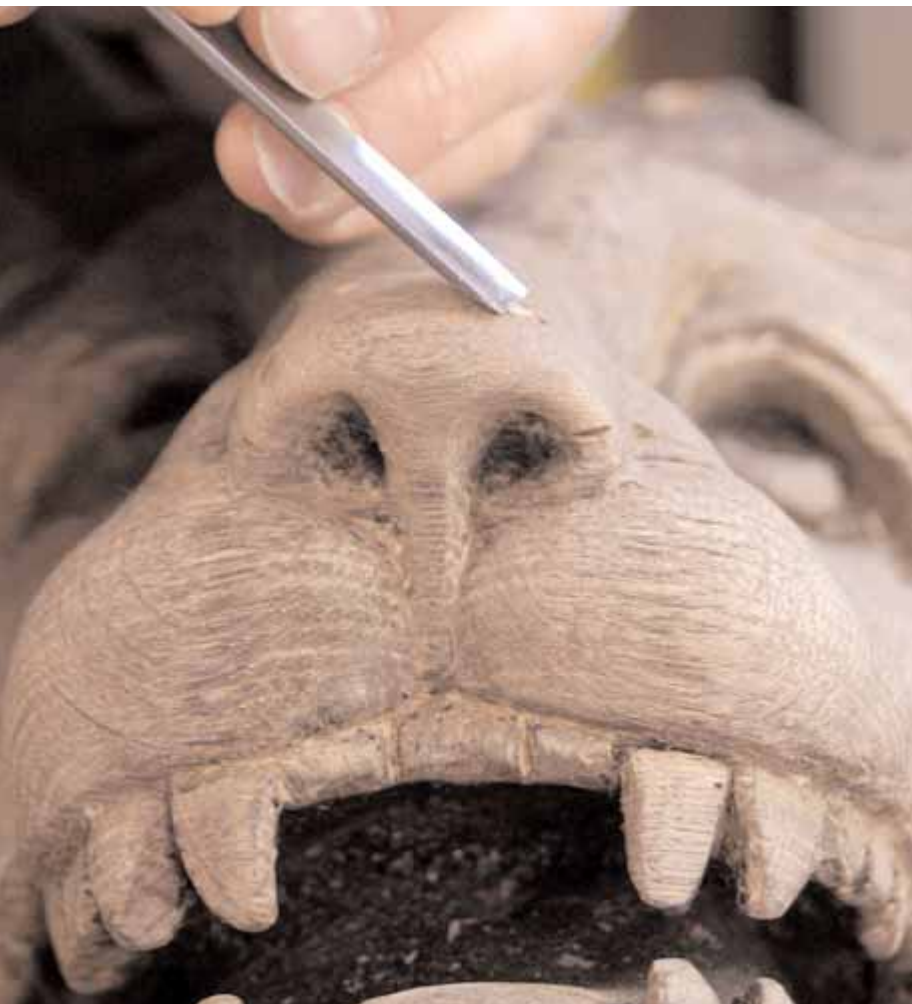
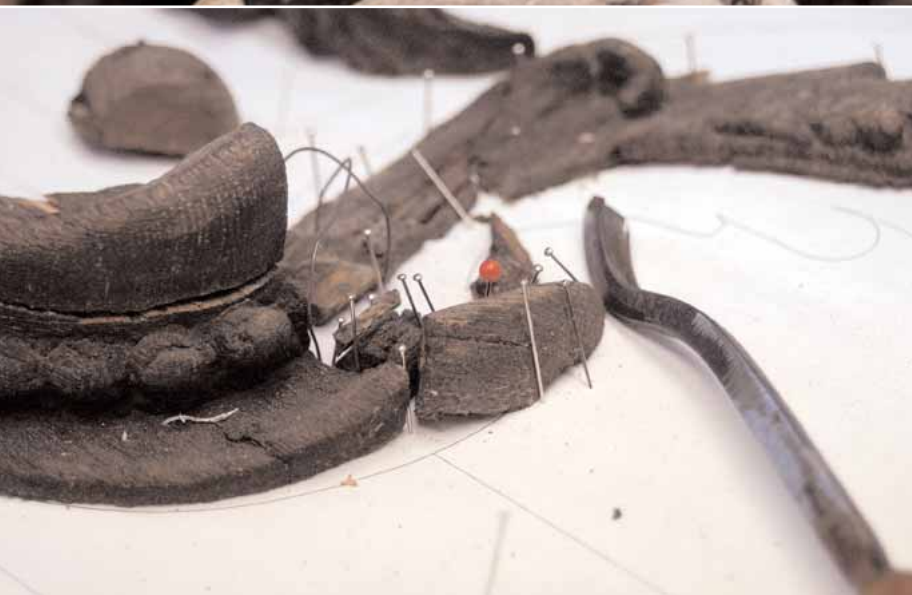
Ovan och ovan t.h. De lossade delarna nålas upp på skalenliga fotografier under arbetets gång för att kunna återmonteras på exakt rätt platser.

När portarna tvättats var det så dags för Felix Ginzburg att börja plocka loss de mest utsatta detaljerna i bildhuggeriet. Med hjälp av målarknivar och smala sågblad lirkade han loss de känsliga delarna. Varje bit nålades sedan upp på ett svartvitt skalenligt fotografi, ett så kallat ortofoto. Allt för att man ska kunna återmontera varje detalj på exakt rätt plats vid renoveringen. En del av de bitar som Felix nålade upp bestod endast av små fragment, som flyktiga rester från den ursprungliga utsmyckningen.
