Under kungligheternas fötter

Under närmare 250 år har parkettgolven på Stockholms slott burit kungligheter och besökare till vardags och fest. Golven har lappats och lagats akut många gånger genom historien. Nu genomförs en omfattande renovering för att rusta golven för framtiden.

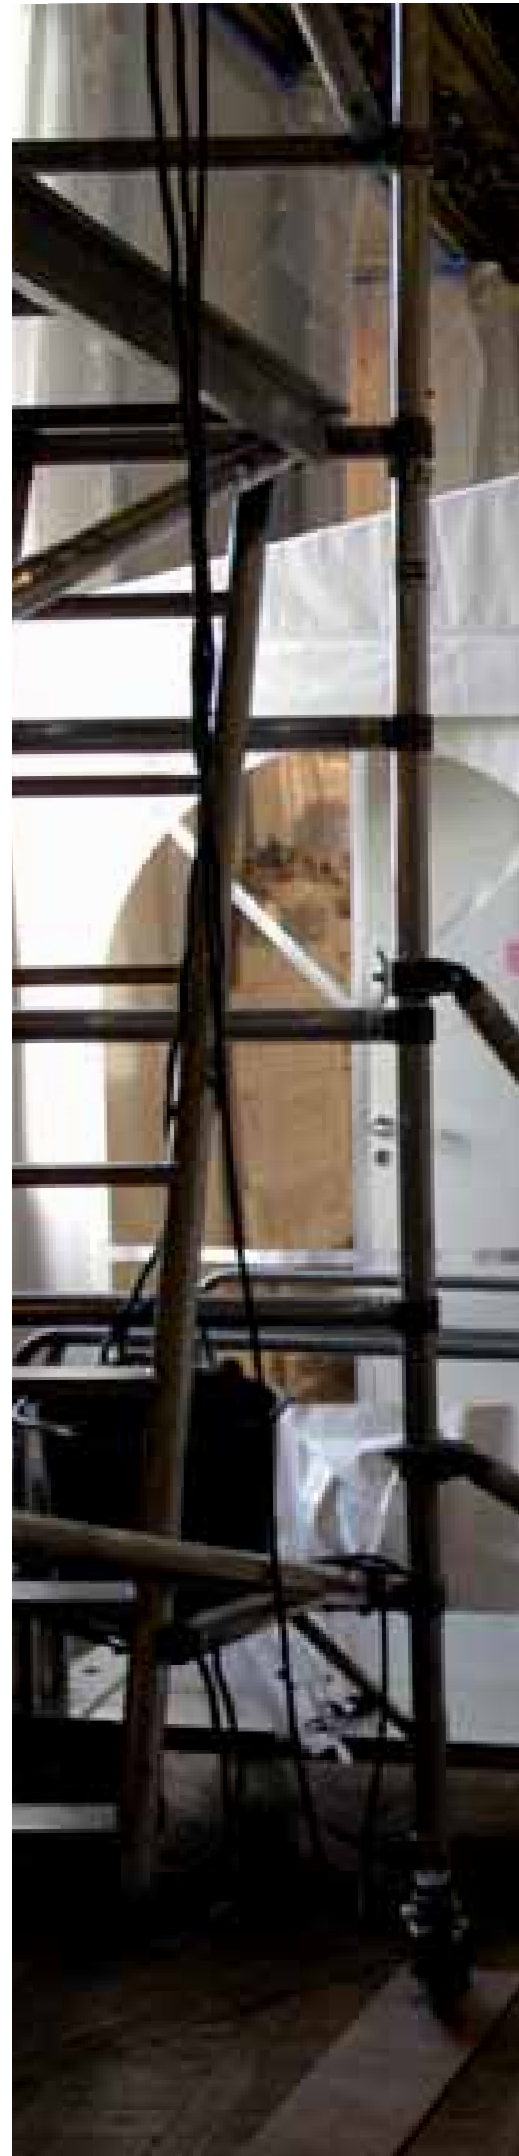
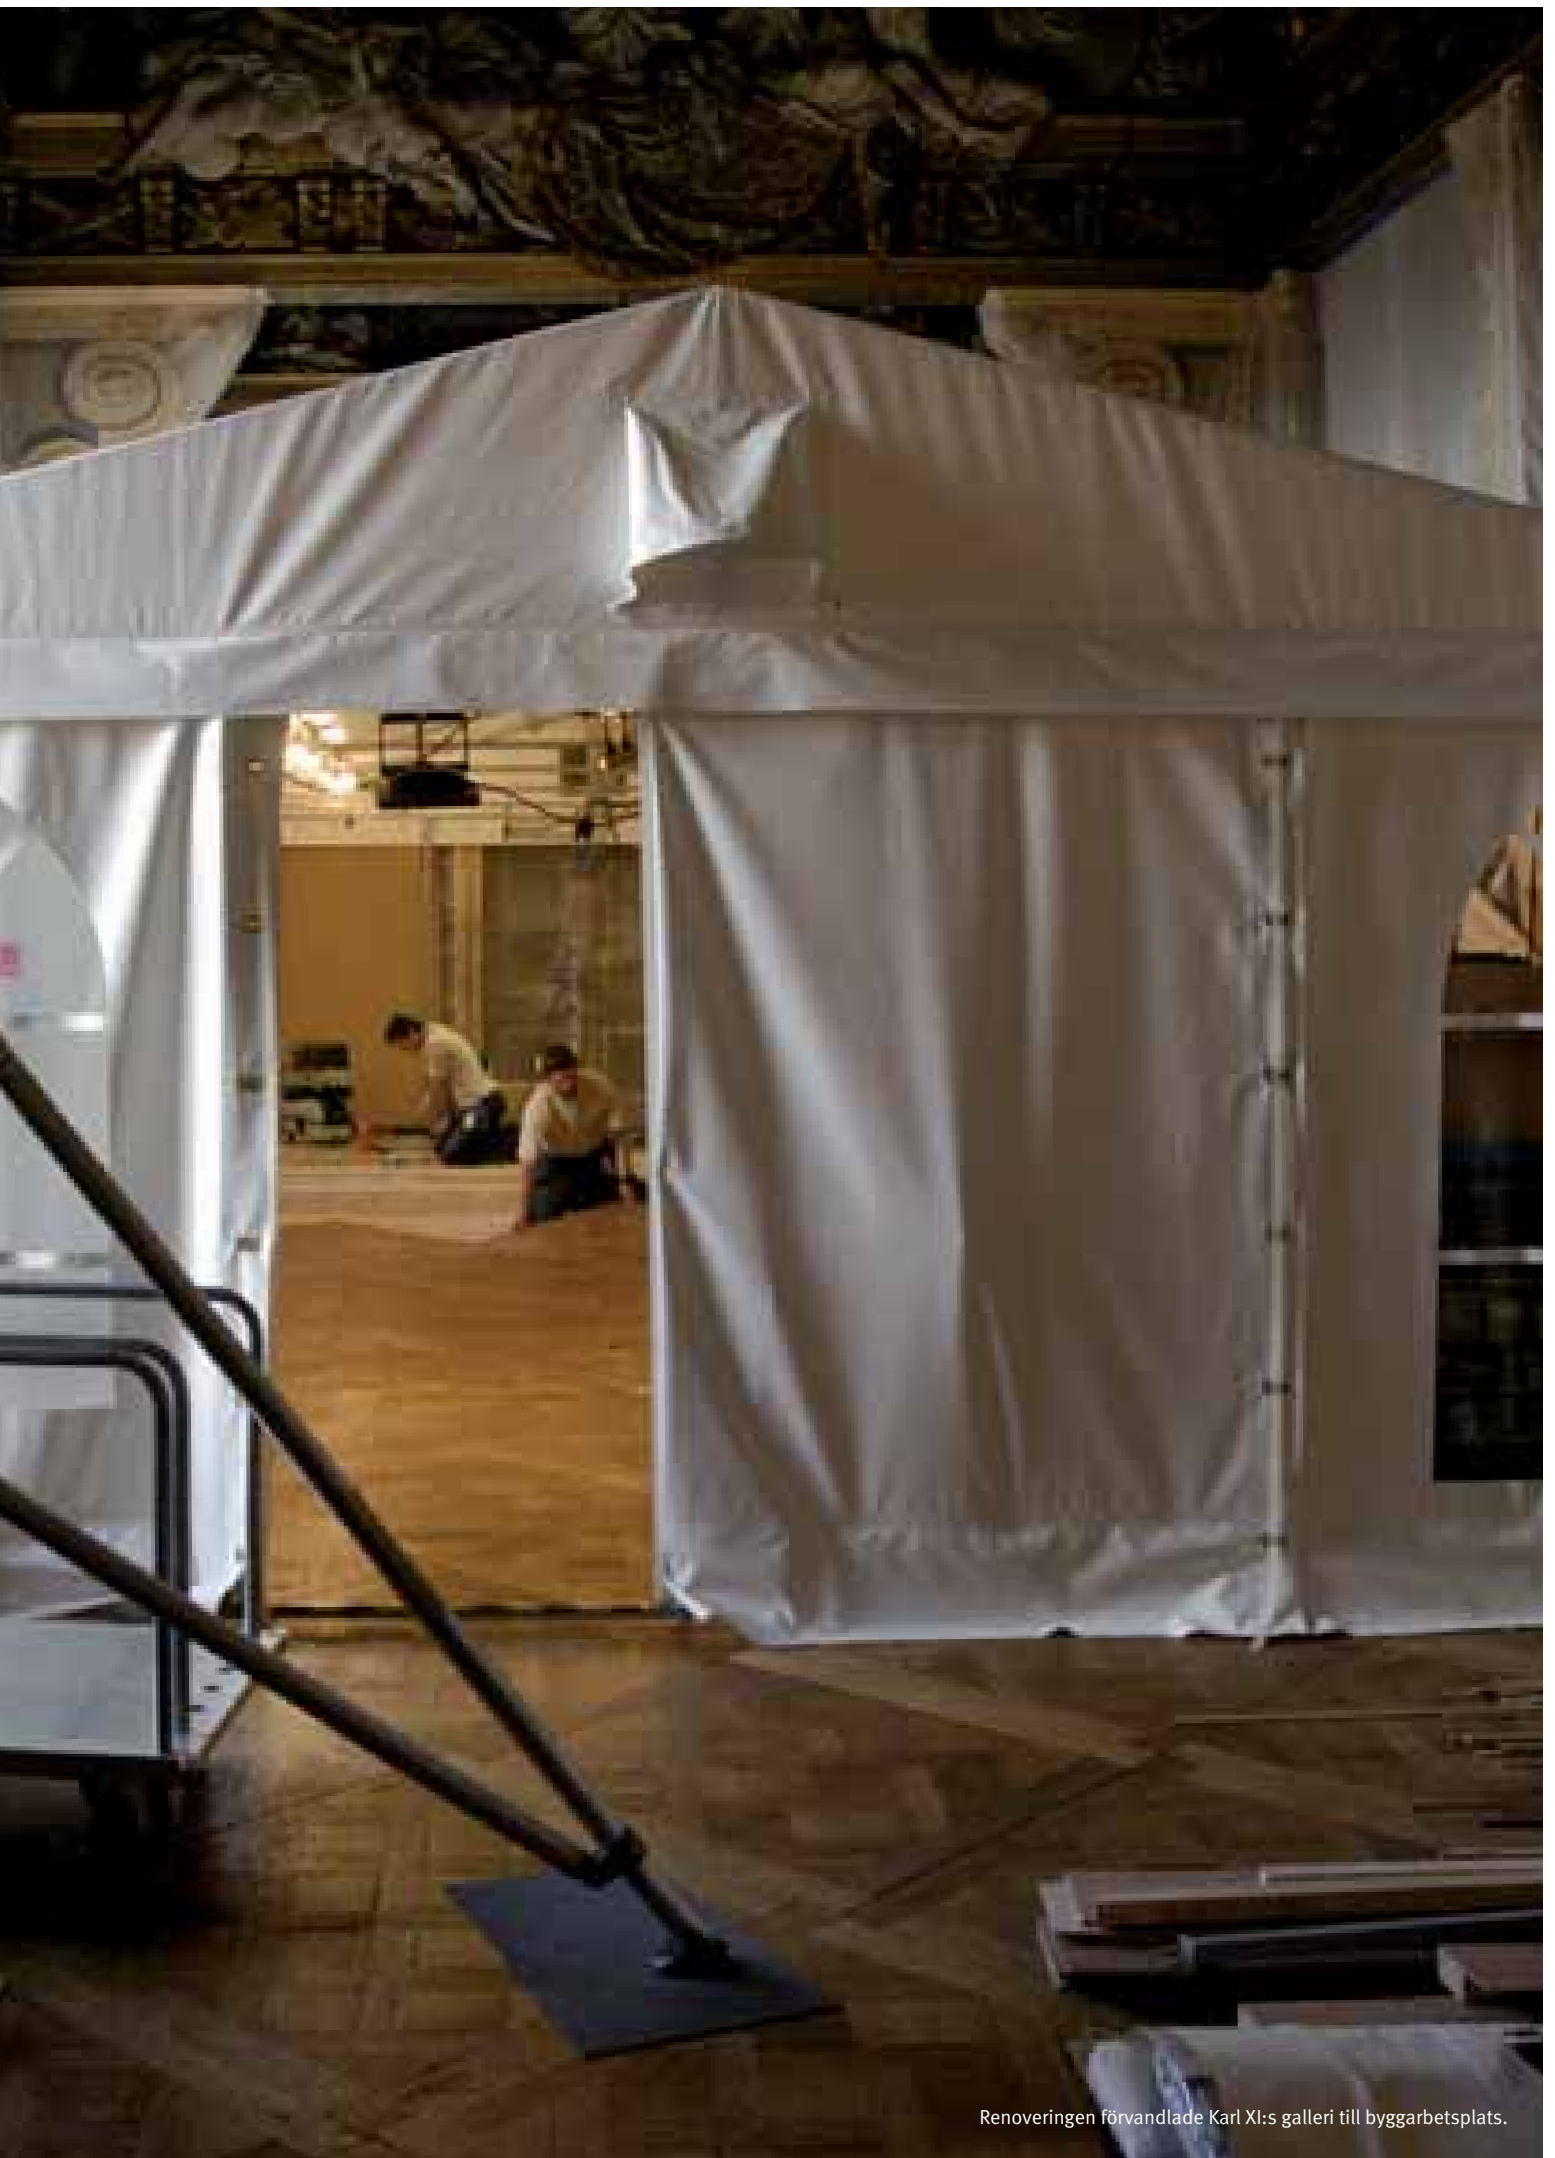
Renoveringen förvandlade Karl XI:s galleri till byggarbetsplats.

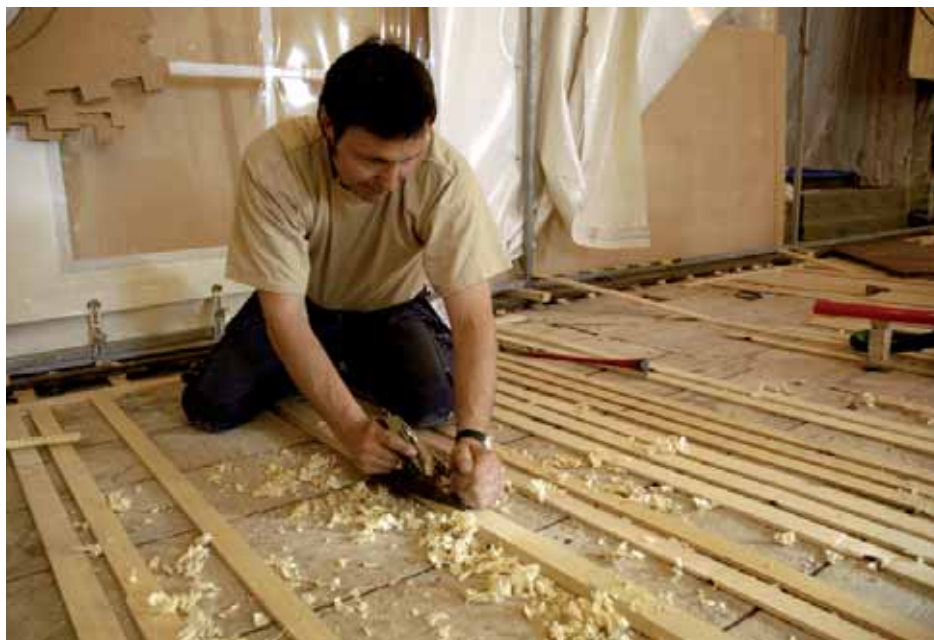
Som underlag för de renoverade parkett-tavlor har snickarna skruvat fast läkt i undergolvet. Läkten hyvlas sedan och slipas till millimeterpassning för att parketten ska ligga stadigt.

undergolvet istället. Läkten hyvlas och slipas sedan till rätt nivå med millimeterprecision, allt för att ekparketten ska få ett så stadigt och jämnt underlag som möjligt att vila på. Slipmaskinen är monterad i en hemmabyggt släde som gör att det blir rätt nivå över hela golvet. Det väsnas och dammar en hel del. Man kan anta att snickarna jobbade under lite andra förutsättningar i mitten av 1700-talet även om det händer att Björn och Joakim använder gamla hederliga handhyvlar också.

Inne i snickarnas stora tält är en stor del av ekparketten upptagen. Björn och Joakim jobbar för fullt med att anpassa den nya läktningen som läggs ovanpå undergolvet. Ursprungligen använde man klossar, kilar och stickor för att fylla ut ojämnheterna. Nu skruvar snickarna fast läkt i

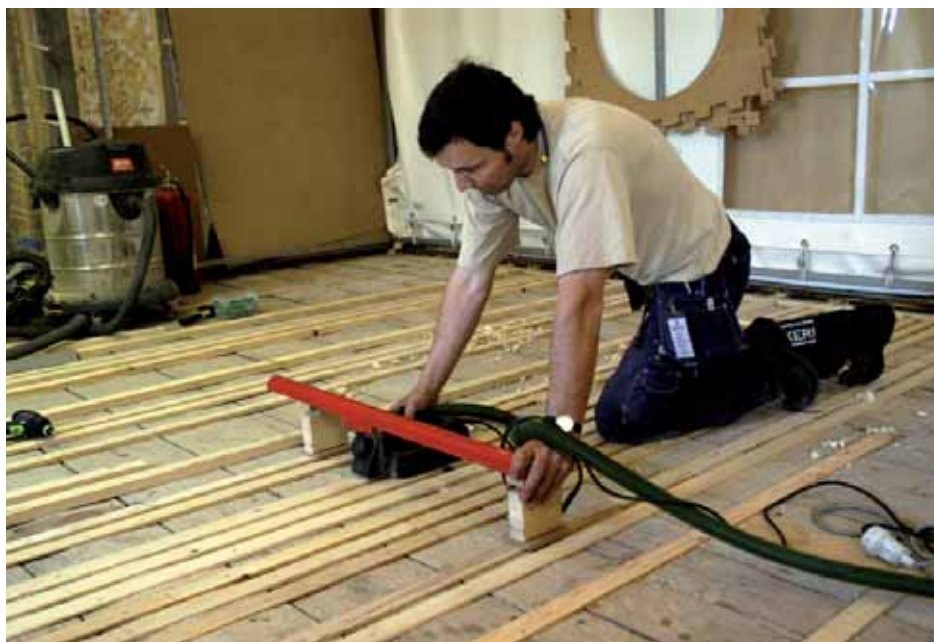
Slipmaskinen är monterad i en hembyggd släde som gör att det blir rätt nivå över hela golvet.

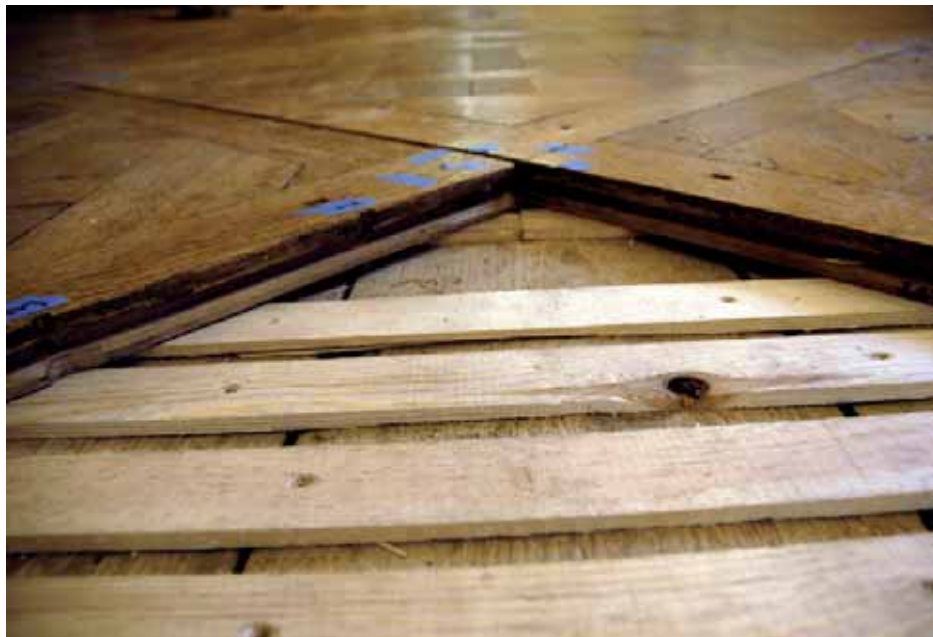
Parkett-tavlorna vilar stadigt på golvläkten och fästs i undergolvet med skruvar genom de gamla spikhålen.

Nu skruvas ektavlorna i undergolvet istället för att spikas. Det gör man för att undvika vibrationer som kan ge skador i underliggande rum. Skruvarna som placeras i de gamla spikhålen har dolts under nya träpluggar, och för att de inte ska synas som ett mönster av ljusa prickar har de ruggats upp och infärgats med pigment och linolja. På vissa tavlor har man också ersatt tunna lister på kanterna som lagts dit för att det inte ska uppstå glipor i golvet. Även listerna har behandlats för att smälta in i golvet.

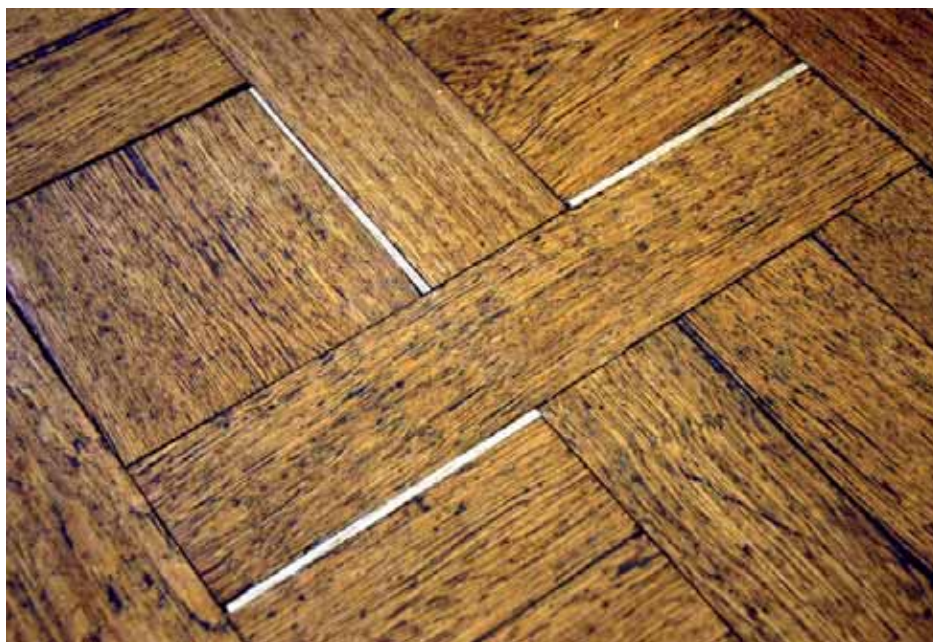
På vissa tavlor har man lagt in tunna lister där glipor uppstått i parketten. Listerna hyvlas plana med golvet och färgas sedan in med pigment och olja för att bli så osynliga som möjligt.

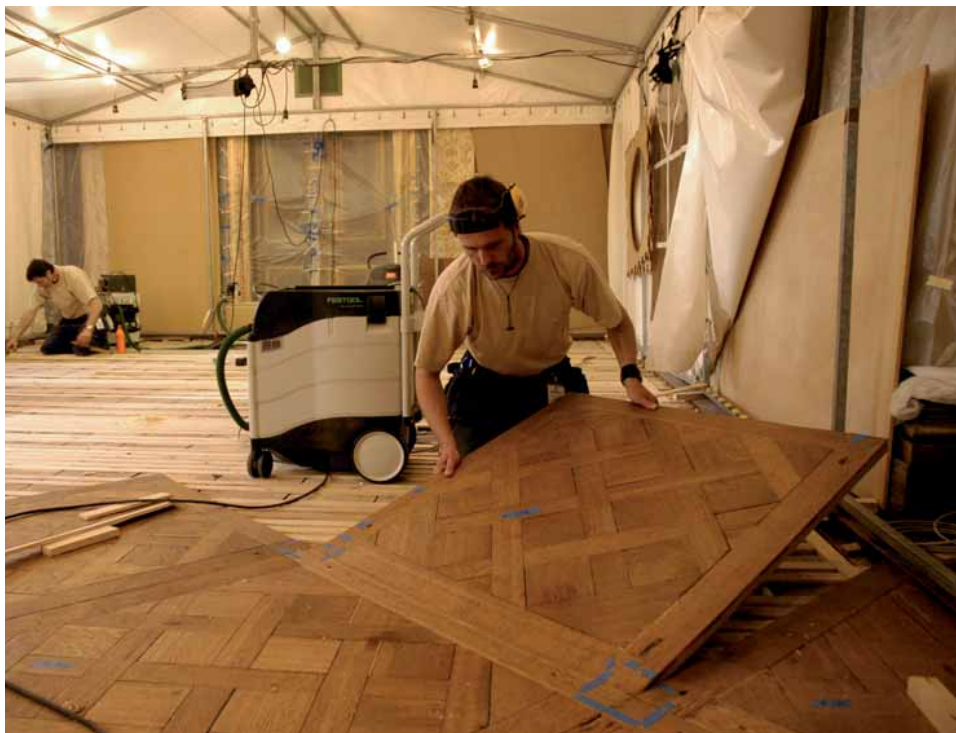
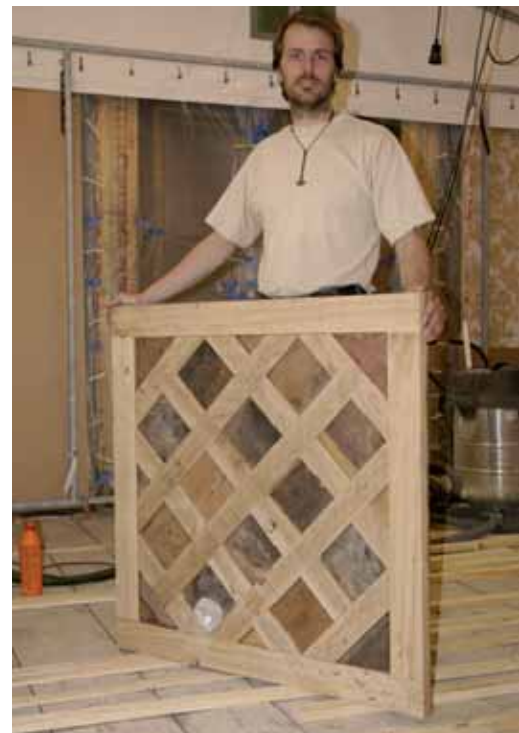
Golvet i galleriet består av 300 kvadratiske parkett-tavlor som är fästade med spånt i varandra och bildar ett vackert mönster.

Hela golvet i Karl XI:s galleri är uppbyggt som ett stort schackbräde med 300 kvadratiske golvtavlor som är sammanbundna med varandra med en spånt och tillsammans bildar de ett vackert mönster. Golven i Västra gästväningen har en lite annan konstruktion. Där är golvtavlorna lagda utan spåntning. Men grundprincipen är den samma. Varje tavla är uppbyggd med en yttre ram och ett flätverk som är bärande mot undergolvet. Fyllningarna består av ett tjugotal eklplattor som vilar på urfrästa kanter i regelverkets ram- och

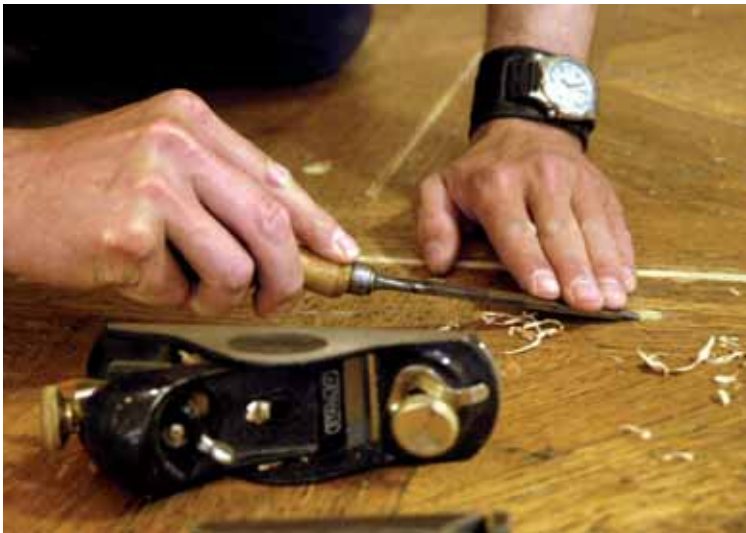
Skruvarna i de gamla spikhålen döljs av träpluggar som jämnas av och färgas in med parketten.

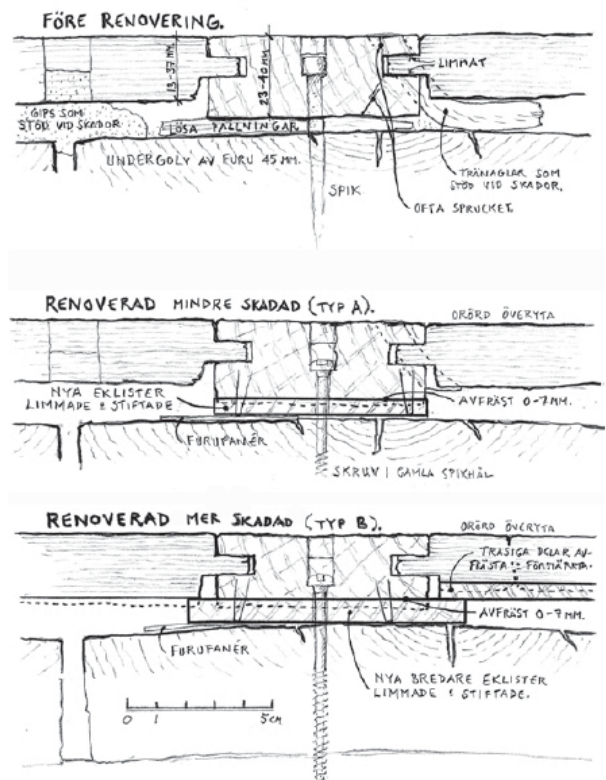
Alla lagningar av golvet sker från undersidan. Ojämnheter hyvlas till och ny ek limmas på för att få en enhetlig tjocklek på ramverket.

Alla större lagningar görs i huvudsak på undersidan av golvtavlorna. Det arbetet utförs inte på plats utan tavlor skickas till snickeriet i Hedesunda. Där hyvlas ojämnheterna till och ny ek limmas på

plats för att få en enhetlig tjocklek på ramverket. Inför renoveringen har det gjorts en omfattande uppmätning med laser av hela golvet. Mätningarna visade att golvet i galleriet buktade något och nivåskillnaden var som mest två och en halv centimeter. Träfrisen längs med väggarna, trösklarna och stenplattorna framför eldstäderna visade sig ligga på en jämn nivå.
