Tillbaka till 1700-talet

Drottningholmsteatern är världens bäst bevarade 1700-talsteater. Kulturvärden har följt arbetet med att konservera tidsandan i fastigheten så att besökarna får en känsla av att kliva rakt in i 1700-talet.

Sedan 2004 pågår en restaurering och konservering av Drottningholms-teatern. Målerikonservator Carmen Romero är en av många skickliga hantverkare som anlitats av Statens fastighetsverk som förvaltar byggnaden.

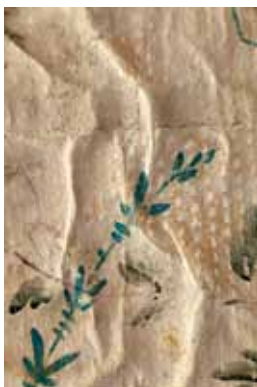
T.h. Färdigkonserverad handmålad tapet med struktur. Ses i sin helhet nedan.

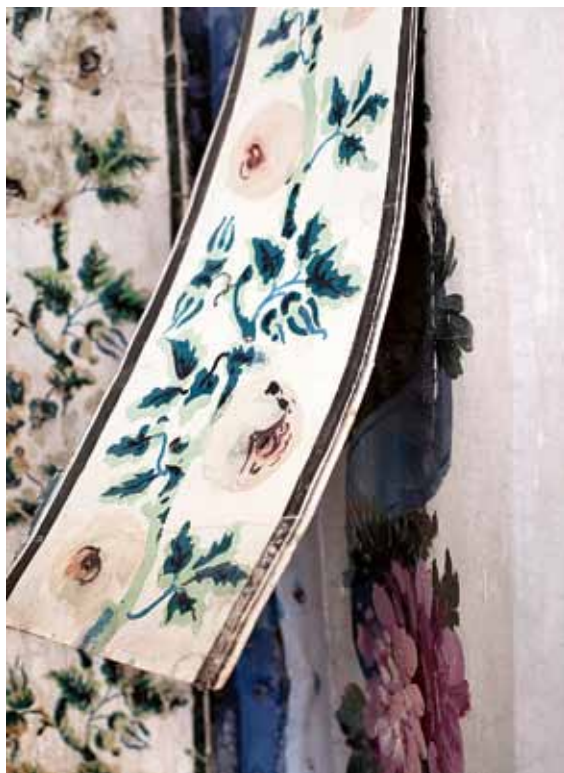
T.v. Teaterns olika lager av ytskikt i arkitekt C.F. Adelcrantz' bostad.

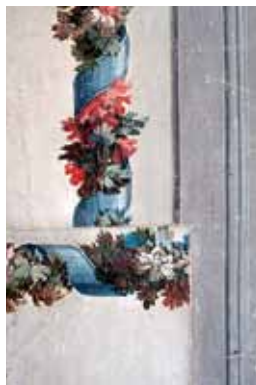
T.h. Blomstergirland målad på väv som flyttats 1791.

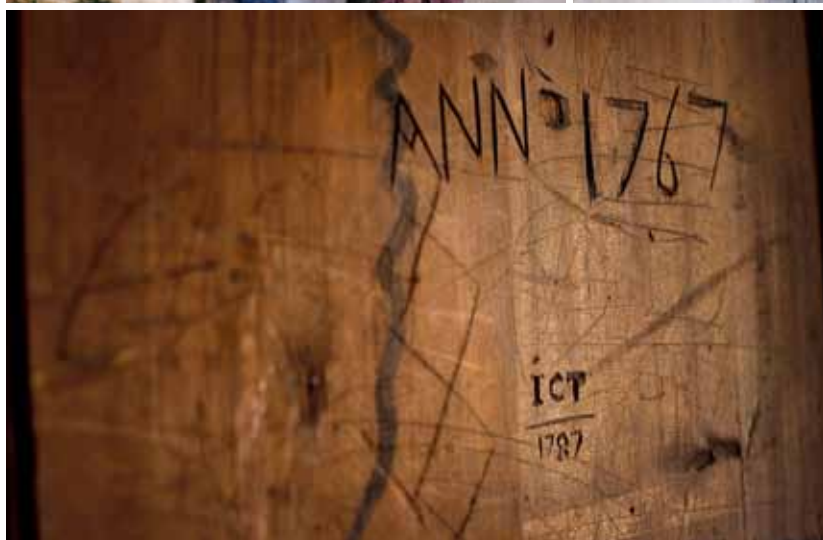
T.v. Graffiti på dörren till orkesterlogen från 1700-talet.

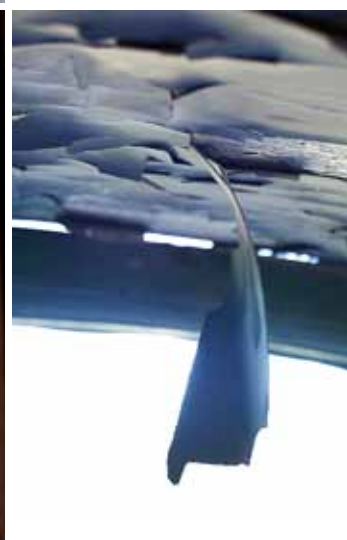
T.h. Ommålning av fönstersnickerier väntar.

– Fönsternischerna och fönster-

snickerierna slits väldigt hårt av solljuset och nederbörd, så då har Riksantikvarieämbetet tillåtit att de målas om. Vi tillät att de målades fram till fodret med linoljafärg, men det finns ingen anledning att konservera det spackel som återstår från 1920-talet. Några tak är ommålade med limfärg. Det är det mest långtgående underhåll som vi har gjort, säger hon.
