Logen där kung Gösta tröskat

Den medeltida timmerbyggnaden

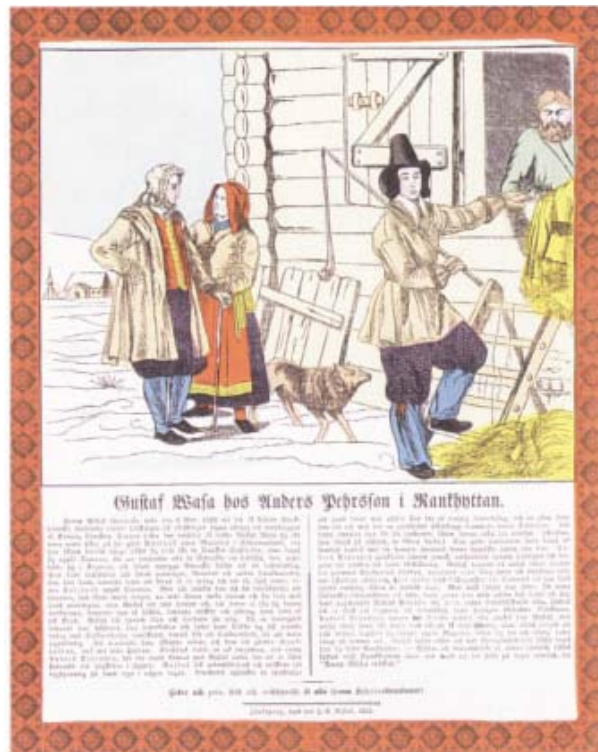
Trösklogen på Rankhyttan är uppförd på 1490-talet. Genom dendrokronologisk analys har man fastställt att timret är fällt vintern 1493–94. Den är ovanligt stor, 7,5 × 12 meter i plan och 17 stockvarv hög och är timrad i rundtim-

mer. Timret är halsat eller fasat på omkring en meters längd i ändarna och halsningen ger knutskallen en sexkantig form. Knuten är en av de tidigaste man känner till med bindtröskel. Sylan är huggen av en mycket grov stock med cirka 50 cm tvärsnitt och sidorna är sluttande.

År 1996 gjorde vi på Fastighetsverkets uppdrag ett vårdprogram för trösklogen. Detta innehöll bland annat skadeinventeringar, insamling och analys

av arkivmaterial och en målsättning för framtida insatser. Under 1997 och 1998 har arbeten på fasader och tak utförts i enlighet med detta vårdprogram.

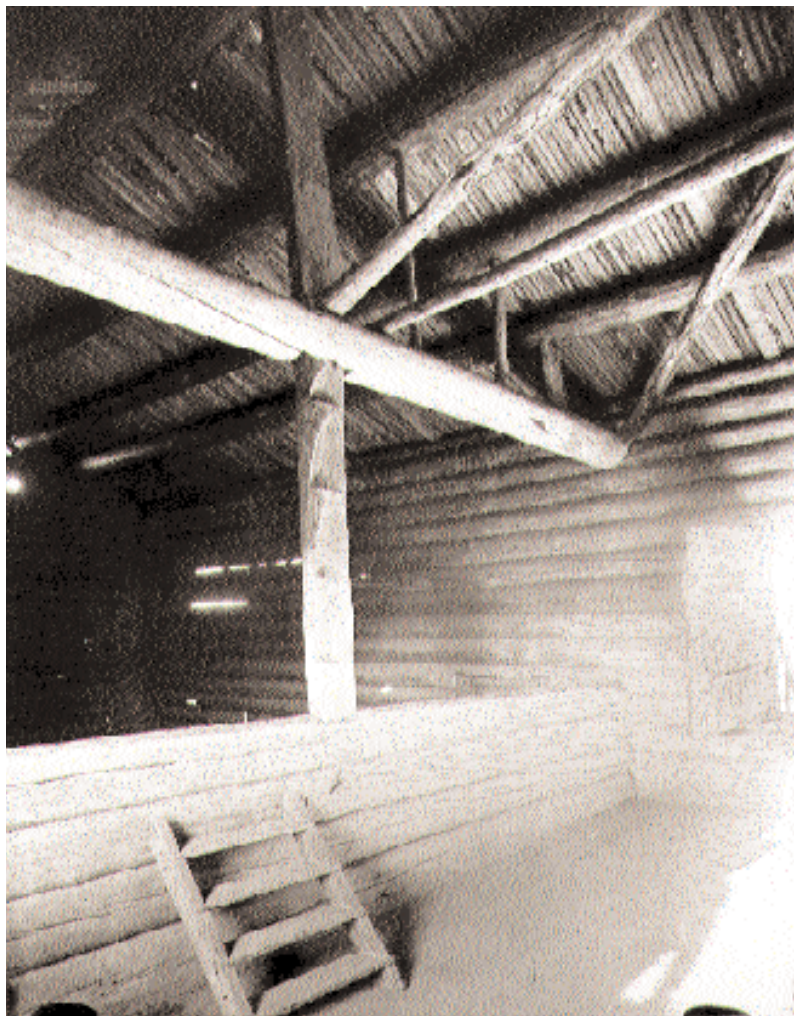
Interiör 1926. Bilden är tagen från tröskgolvet med logbalken som delar av. I mitten klivstocken.

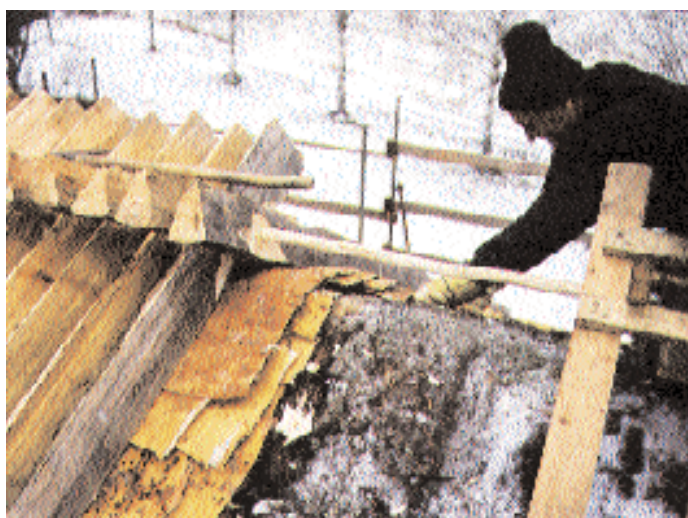
Nedan. Läggnig av näver och takved hösten 1998.

Läggningen av taket utfördes under september – november 1998. Takved, papp och övre delen av vindskivorna revs. Det gamla underlagstaket kunde behållas utan reparationer. Den befintliga nävern, som låg under pappen,

kompletterades med två lager, totalt 650 kg. Klovornas färdiga längd är 5,20 respektive 5,35 meter. De är kapade till rätt längd med yxa efter att de lagts upp på taket. Klovorna är sammanhuggna två och två i nock genom fasning och 4-5 par klovor i taget är låsta med en grankäpp i nocken. Grankäpparna kommer från undertryckta träd, det vill säga mycket tätvuxna. Takveden har förankrats i gavlarna med utsmidda plattjärn.
