# Linköpings slott

– mer komplext än någon kunnat ana

*Eva Modén;  
Antikvarie, Östergötlands länsmuseum*

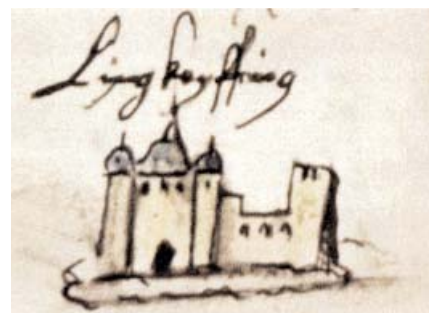
Den äldsta bilden av Linköpings slott. Detalj av en spionkarta från 1564 av Ambrosius Toms. Originalen finns på Vaxholms Fästnings Museum.

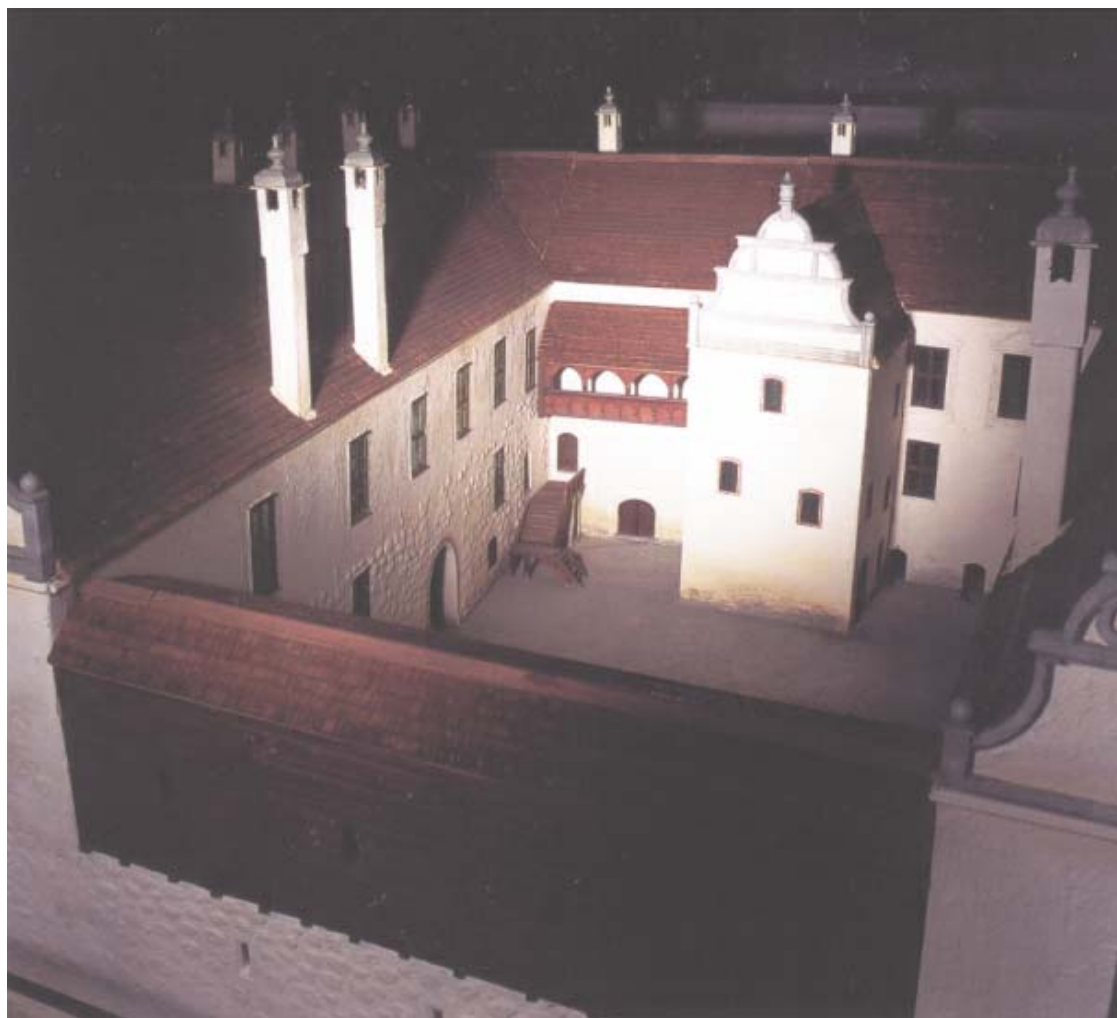
*Linköpings slott 1605, Karl IX:s tid. Renässansslottet färdigbyggt med praktgavlar och trumpetargång. Modell i skala 1:20 byggd av Mats Gilstring, med våra undersökningar som underlag, placerad i Linköpings slotts- och domkyrko-museum.*

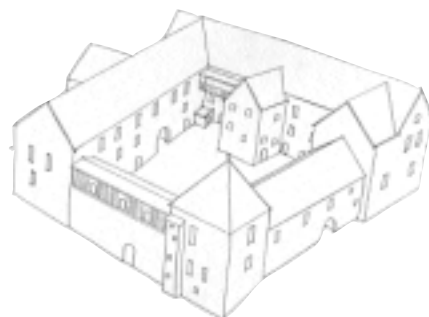
*Linköpings slott under Johan III:s tid 1570-90-tal. Västra längan höjs till tre våningar. Södra flygeln och porttornet mot yttre borggården byggs. Trapptornet på inre borggården med en loftgång direkt över till rikssalen tillkommer samt två våningar av norra flygeln. En trumpetargång mellan södra flygeln och tornet byggs ovanpå ringmuren i öster.*

Johan III lät uppföra en hög tredje våning, en kungsvåning, ovanpå den renässansvåning som hans far hade byggt. Stora trappornet på inre borggården kom till för att man skulle kunna nå den nya tredje våningen. Entrédörren till trappornet var på tornets norra sida och för att underlätta kommunikationen mellan brunnrum och kök i bottenplanet och de övre planen togs en ny dörröppning upp i köksvågen. Mäster Olof Andersson tornbyggare nämns i källorna 1587 och 1588. Byggmästare är Arent de Roy och marmästaren hette Ambrosius. Entrédörren in till tornet och västra längan flyttades senare till den östra sidan, där residensets huvudentré finns i dag.

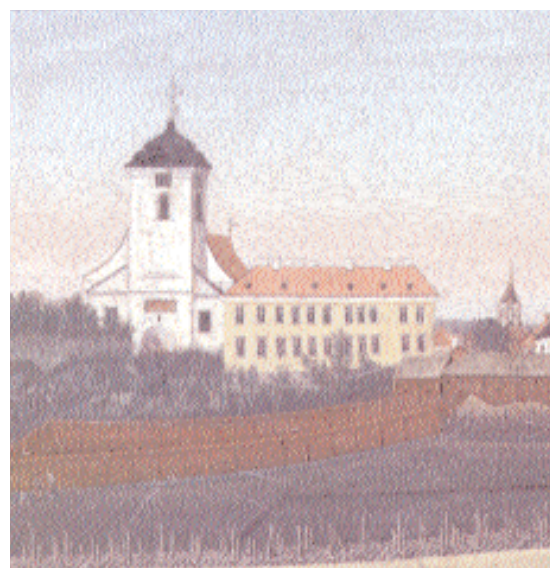
Linköpings slott och domkyrkan från väster. Målning 1806 av P. Holm i Östergötlands läns-museum. Slottet framstår här som en stram ämbetsbyggnad, avskalad renässansens praktgavlar.

Först 1796–1800 gjordes en mycket genomgripande renovering, då slottet gjordes om till en stram ämbetsborg för Konungens befallningshavande. Slottet fick en gul fasad i tidens anda, och inomhus såg varje nytt landshövdingepar till att sätta sin prägel på lokalerna. Mellanväggar och fönsterflyttningar talar sitt tydliga språk. Fasaden fick en nyrenässansprägel på 1880-talet, som varade i 50 år. På 1930-talet skalades alla falska praktgavlar, rusticering, gesimser och listverk bort igen och den strama borgen täcktes med en brun dyster puts. Vid renoveringen 1995–96 var cirkeln slutet, då den gula fasadfärgen från år 1800 återskapades. Vårt bidrag till slottets fasader är att alla originalöppningar som dolts av putsen, markerats med ristningar. Det går således att läsa ut en hel del ur murverket för den som är intresserad. ■
