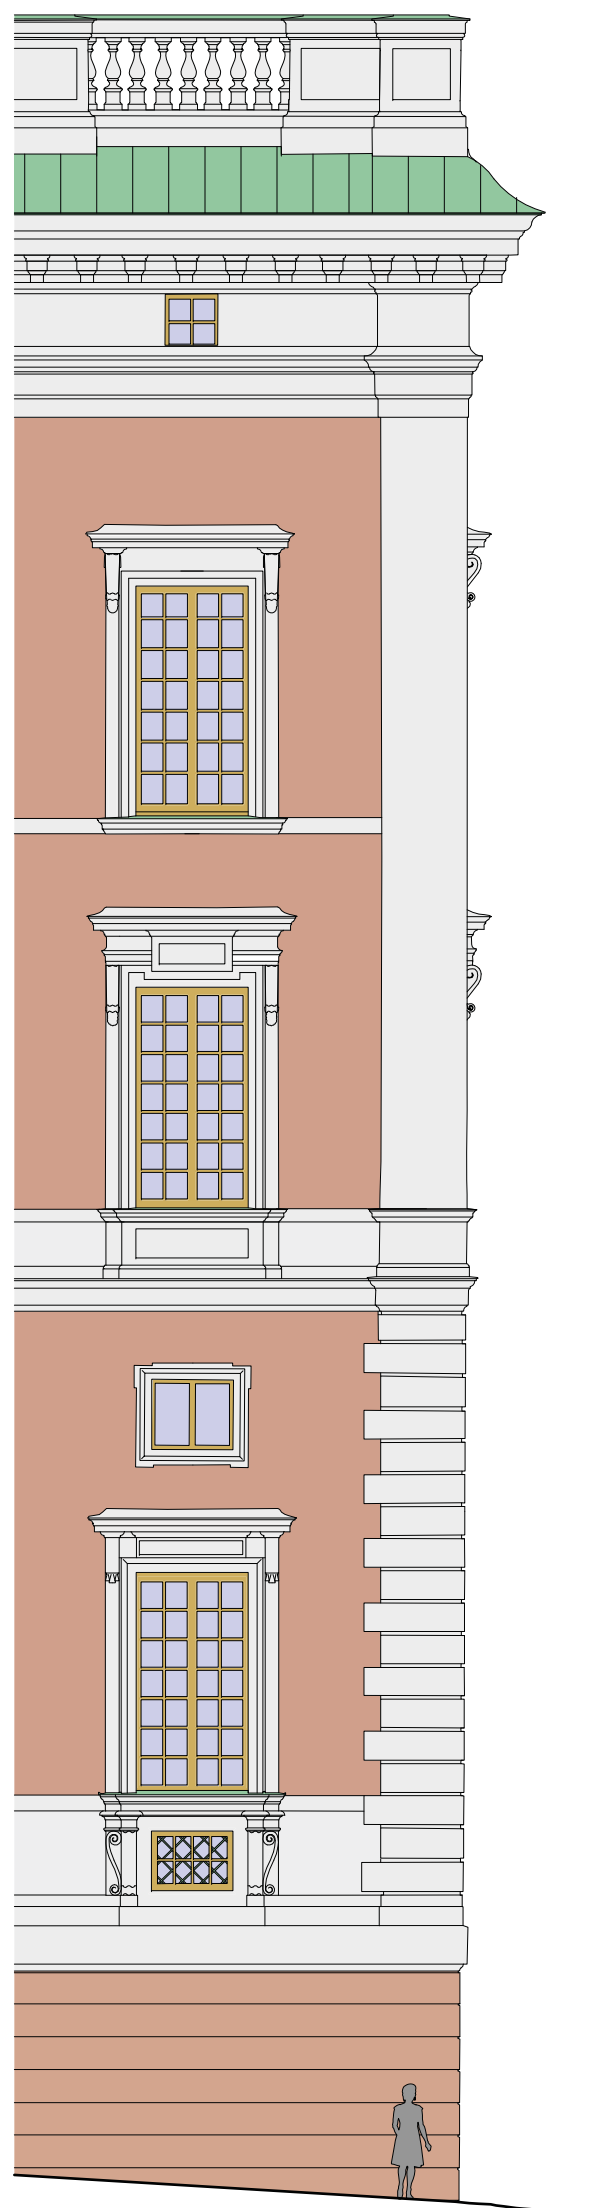
1693-1697

Norra längan hade troligen ljusst tegelröd puts. Stendetaljerna var målade med blyvitt. Horisontella band under fönstren målade i stenkulör. Såväl arkivuppgifter som röda putsfragment på södra fasaden talar för den röda kulören men man kan inte vara helt säker på att norra fasaden hade den.

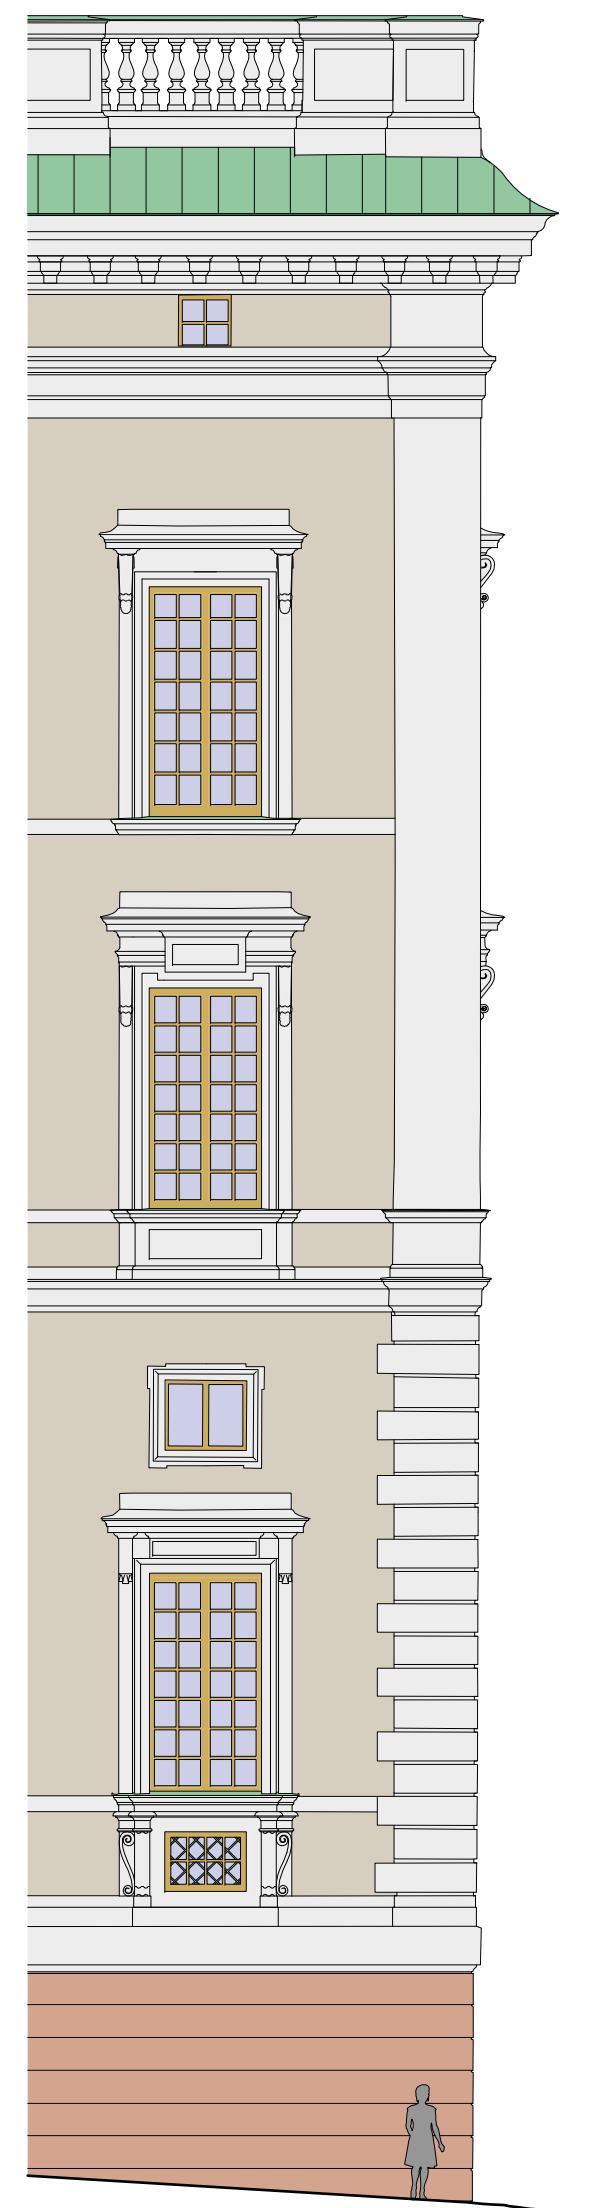
1720-1750

Under slottets uppförande lämnades kalkputsen omålad medan stendetaljerna målades med blyvitt.

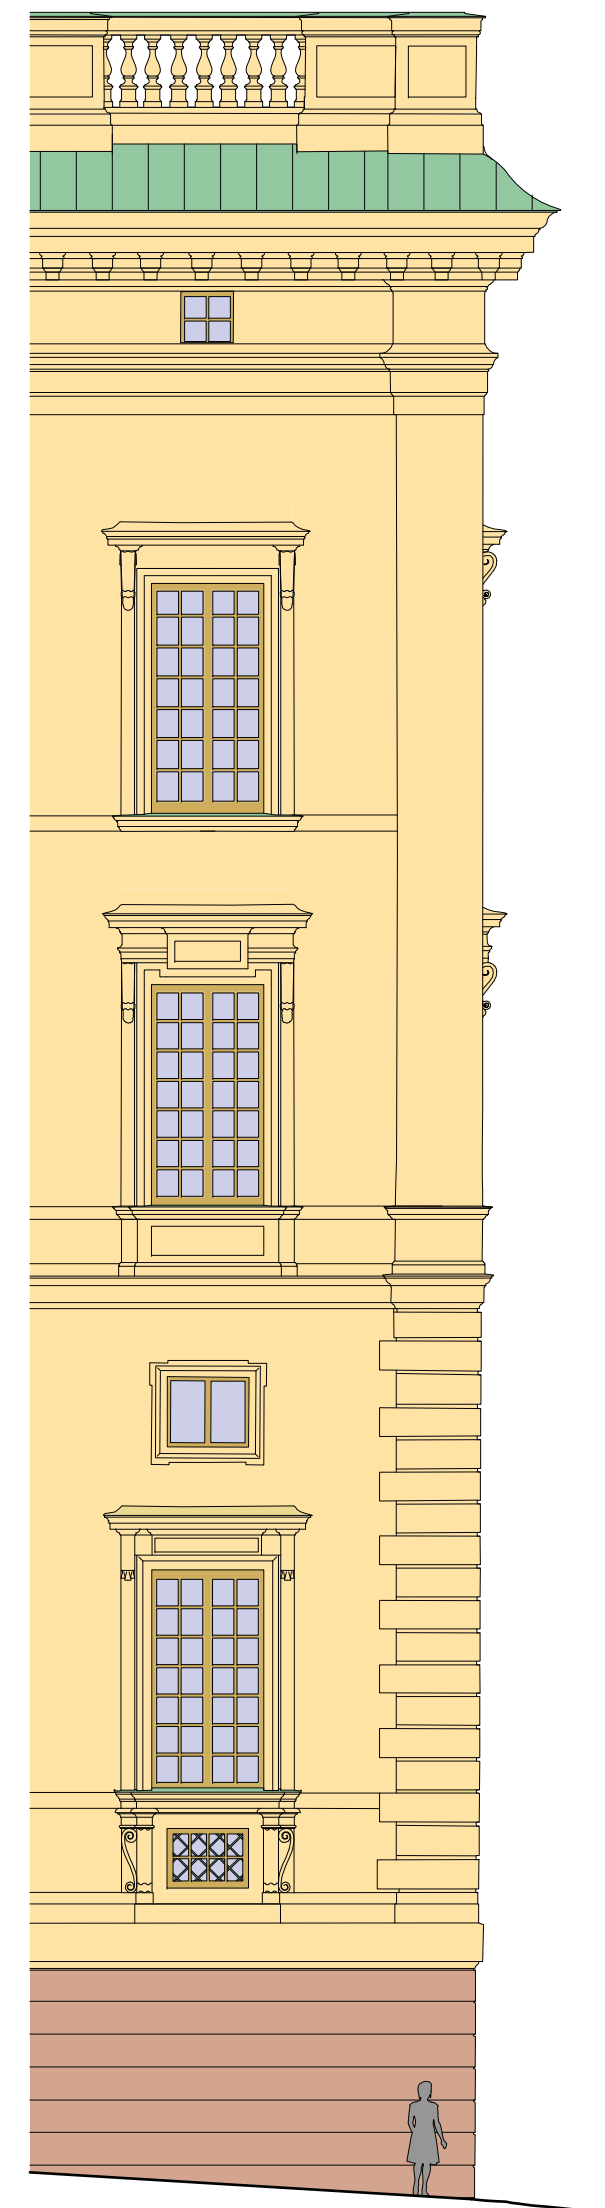
1750-talet

Hela fasaden utom sockeln målades i en kulör som skulle likna gul, fransk sandsten. Fasaderna målades först inför kungafamiljens inflyttning 1754.

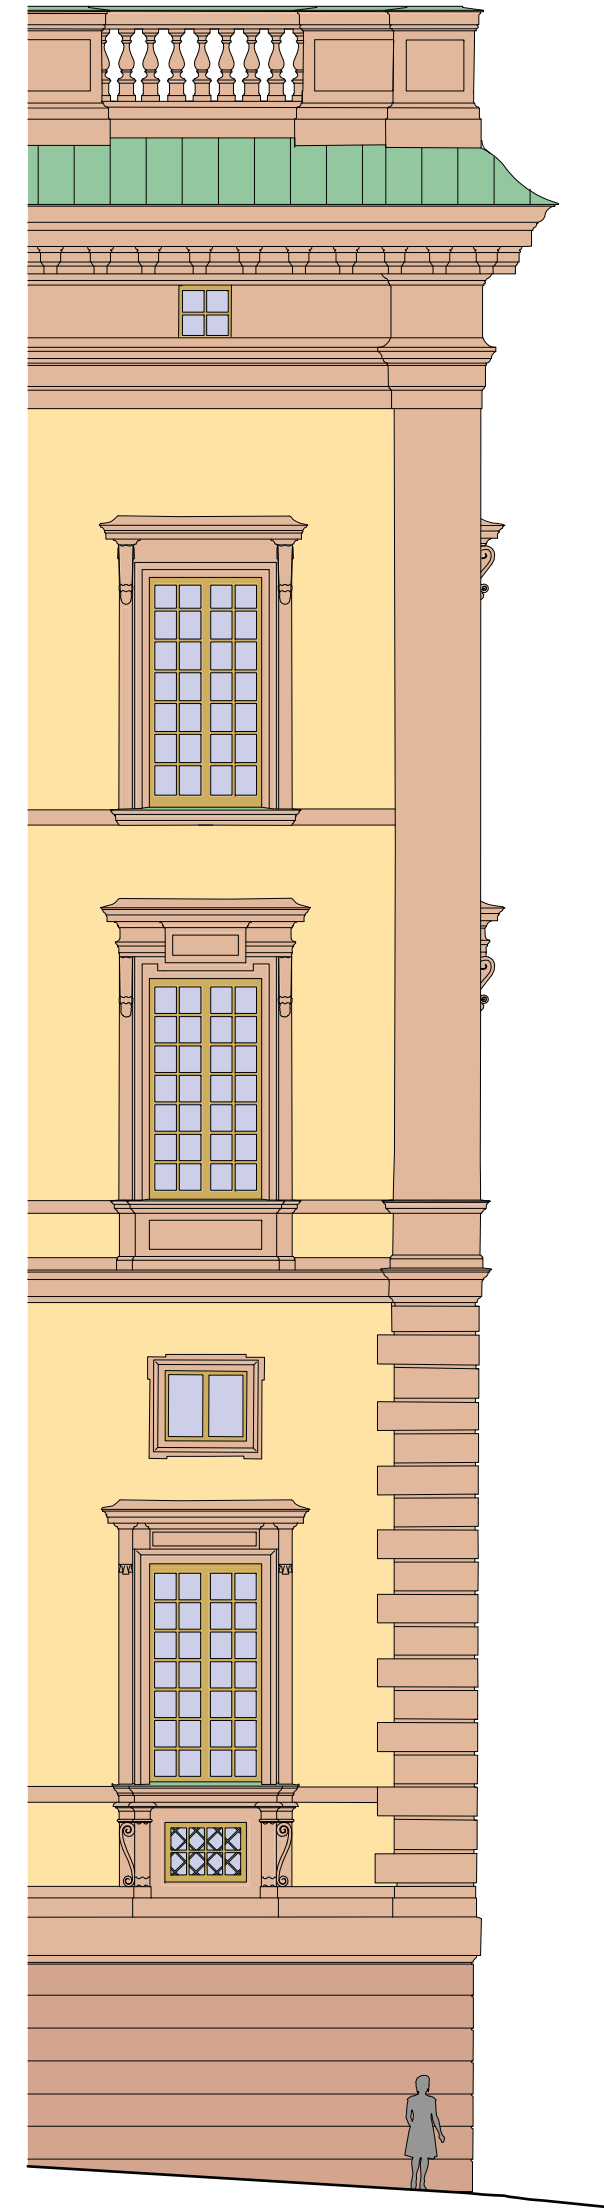
1810-talet

Ett större fasadrenoveringsprojekt sattes igång. Putsen fortfarande gul medan det som var eller skulle föreställa sten målades rosagrå på Norra och Östra fasaderna.

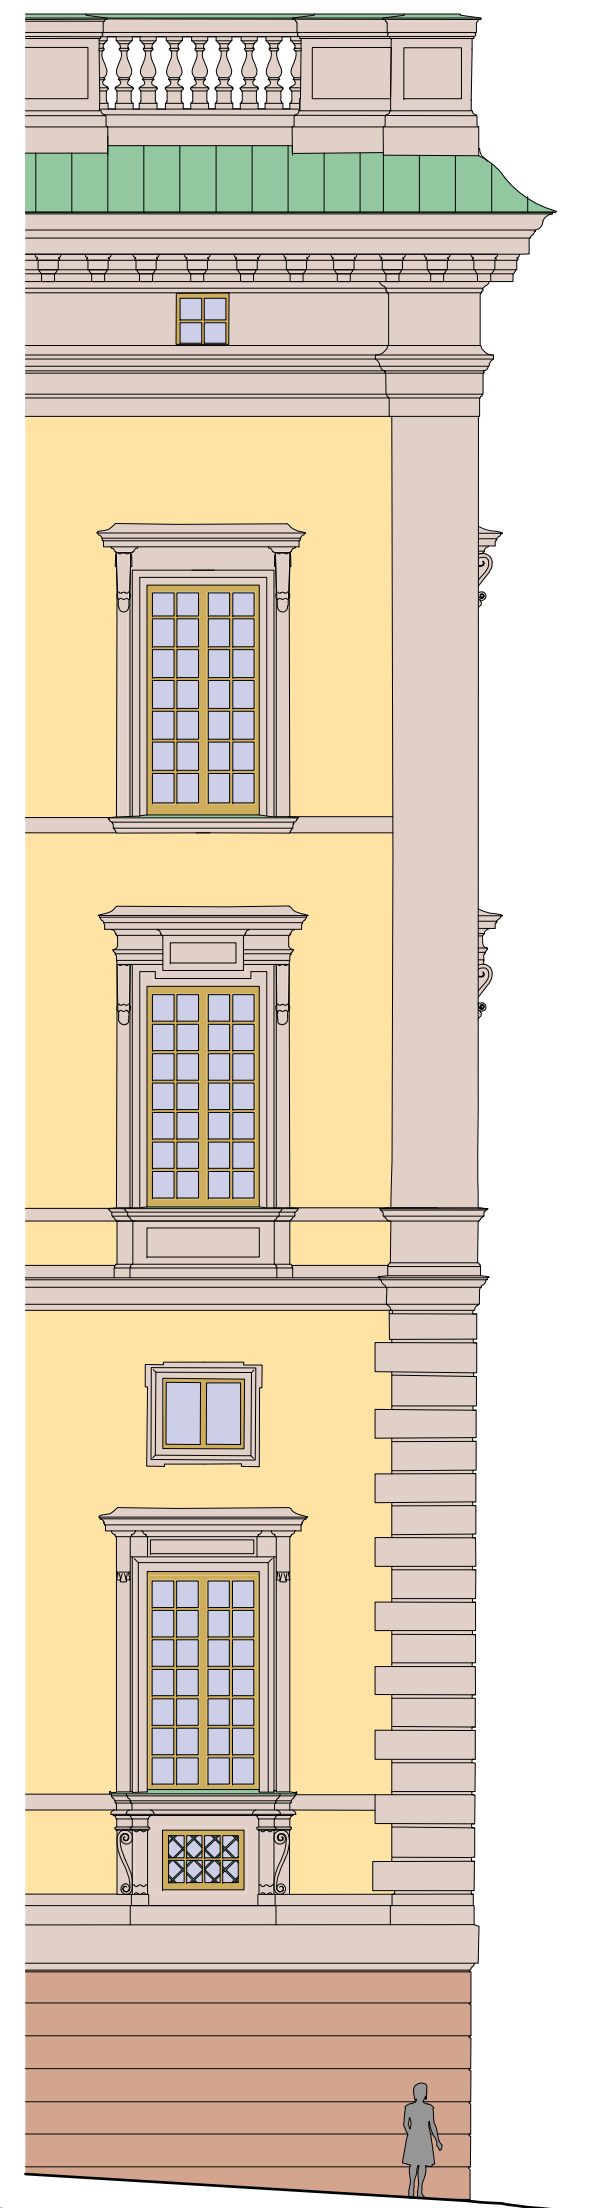
1820-talet

Under kommande etapper målades stenen varmgrå på Södra och Västra fasaderna. Slottet hade alltså under 1800-talet medvetet olika färgsättning på olika fasaddelar. Mot slutet av 1800-talet var det kraftigt smutsat och mörknat.

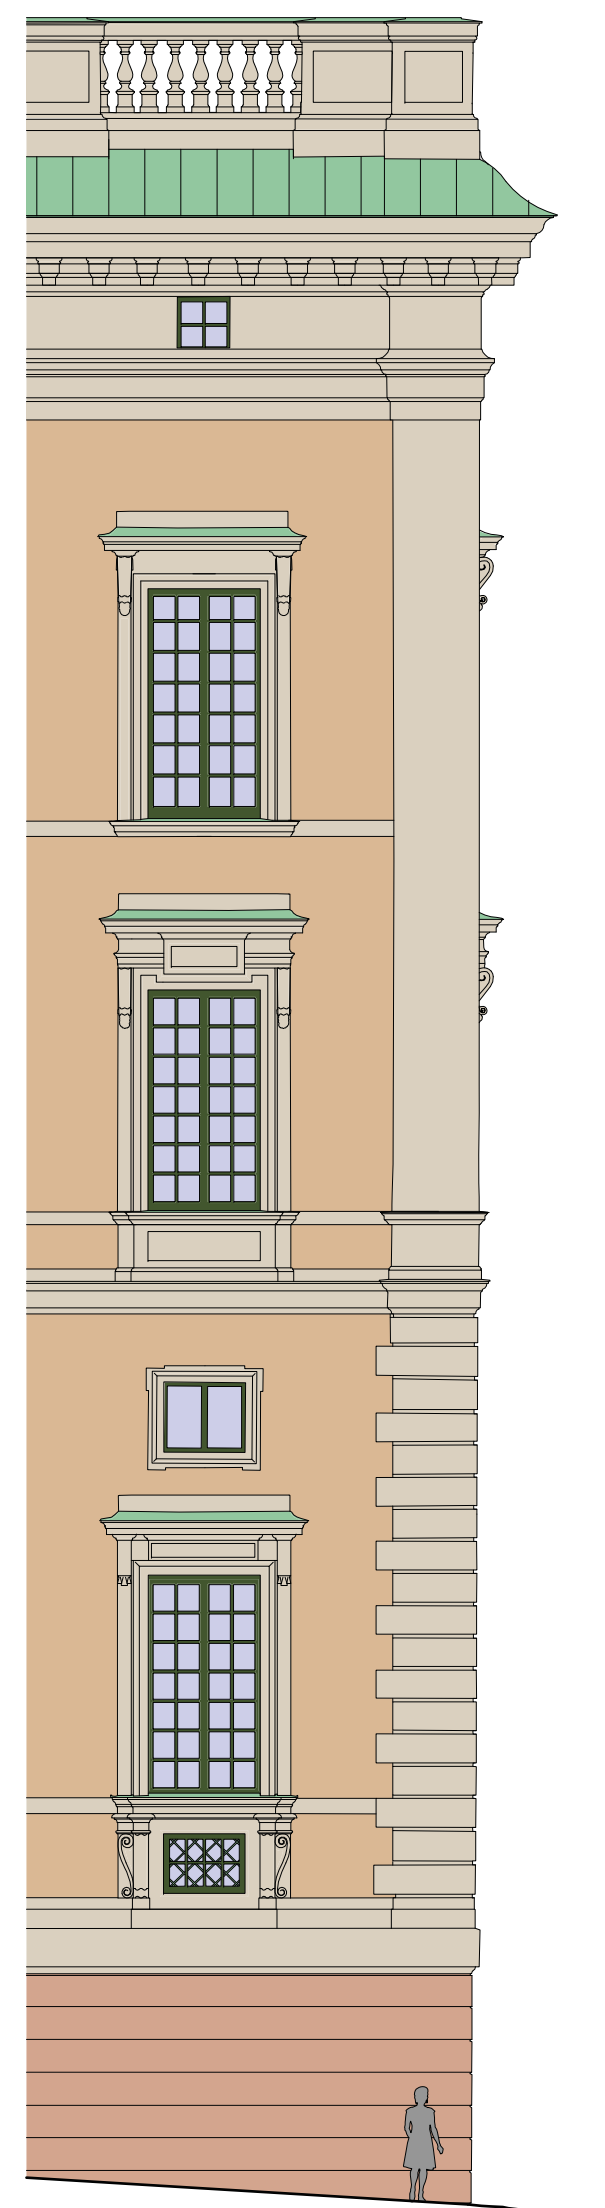
1898-1902

Kalkputsen genomfärgades ljusbeige. All stendekor rengjordes från färg och fick framträda med sin åldrade gulgrå färgton. Även stendetaljer som inte varit avsedda att se ut som sten rengjordes. (se stenen ovanför fönster, jämför med fasad t.v.) Fönstren som tidigare varit i ockra målades mörka.

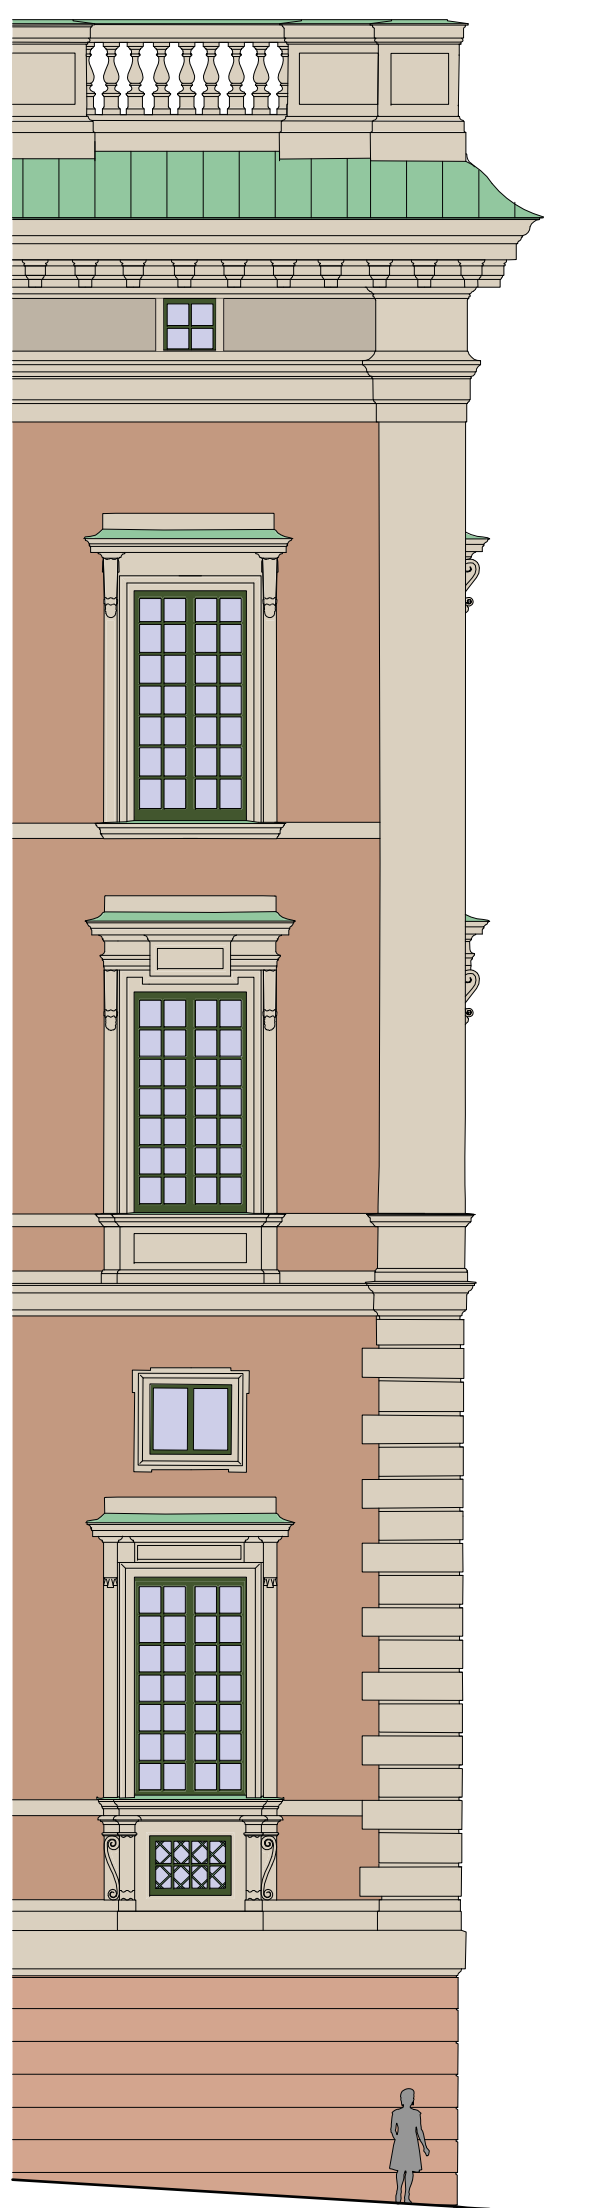
1940

Putsen skadad och kraftigt smutsad och brun, kemiska processer har även lett till att pigmenten mörknat.

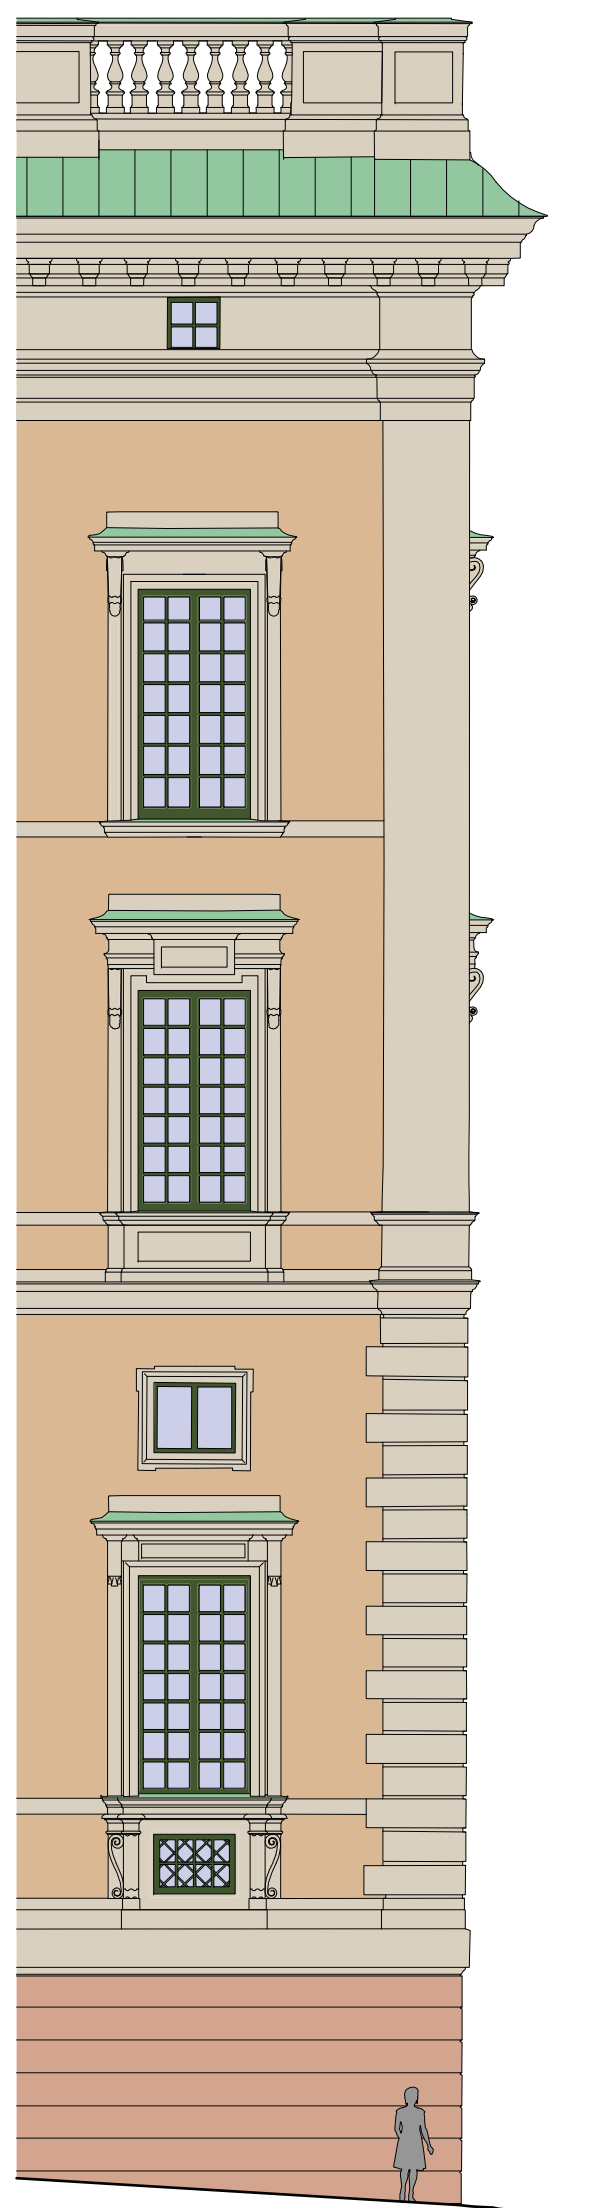
1944-1967

Ny genomfärgad KC-puts i en ljusbeige kulör liknande sekelskiftets puts men med andra, kulörsvagare pigment och med olikfärgad sand som ballast. Ytan borstruggades vilket ger grövre ytstruktur.

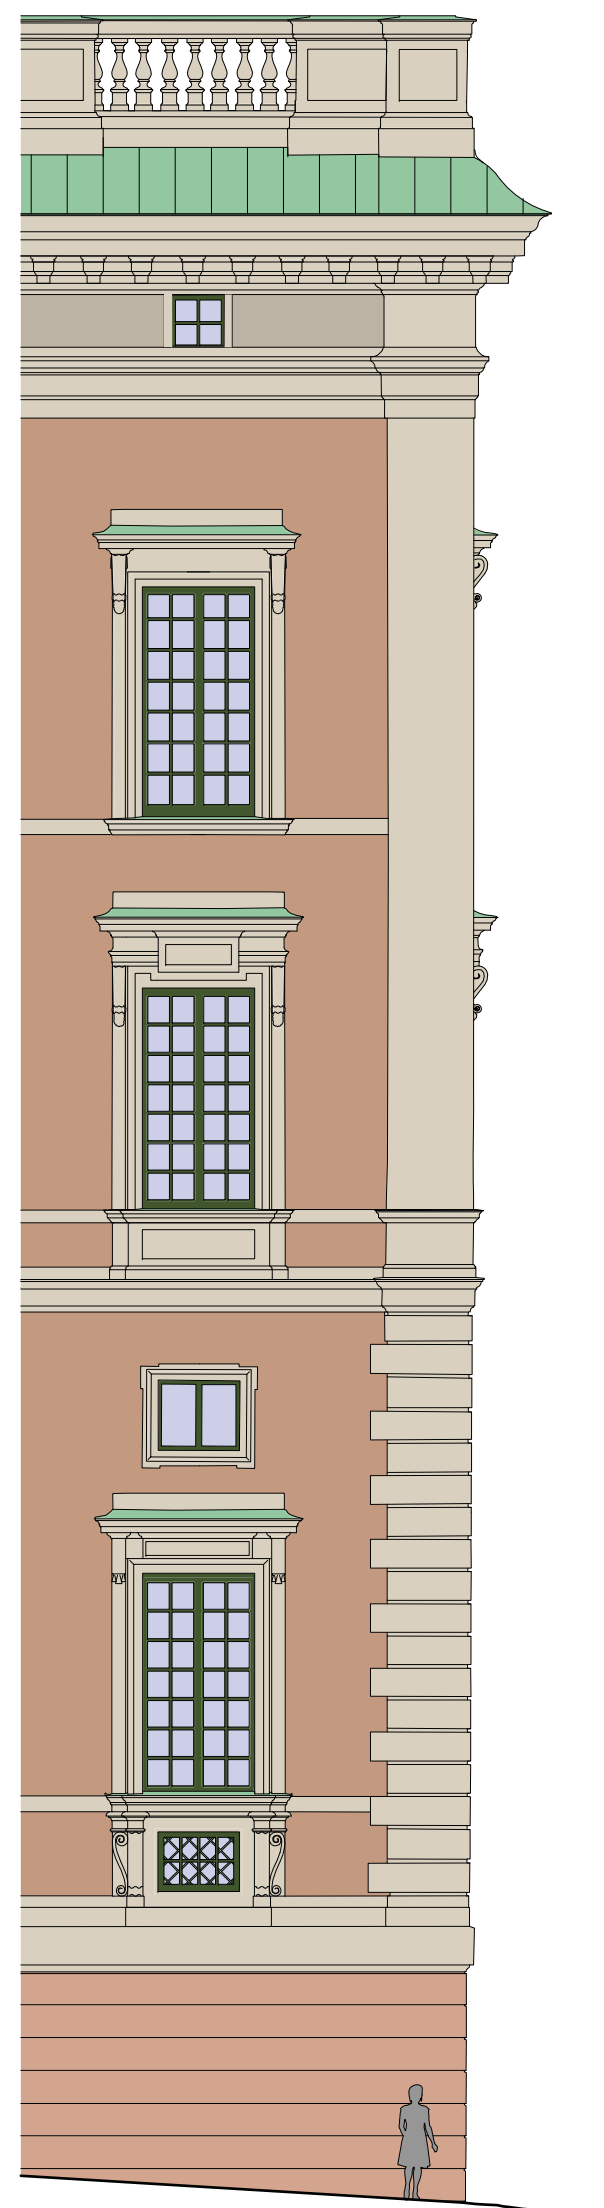
2011

Putsen är nu åter smutsad, pigmenten har mörknat och kulören upplevs allmänt som mörk och gråbrun. Vid noggrannare studium kan man dock se väldigt olika skiftningar på olika fasaddelar.
