# Stockholms slott får friska fönster

*Stockholms slott blev inflyttningsklart för jämnt 240 år sedan, år 1754. Som alla byggnader har även slottet utsatts för tidens tand. Sedan några år tillbaka pågår en stor renovering för att rätta till det eftersatta underhållet. Arbetet utförs av Statens fastighetsverk i samverkan med Ståthållarämbetet, slottsarkitekten Ove Hidemark och Riksantikvarieämbetet.*

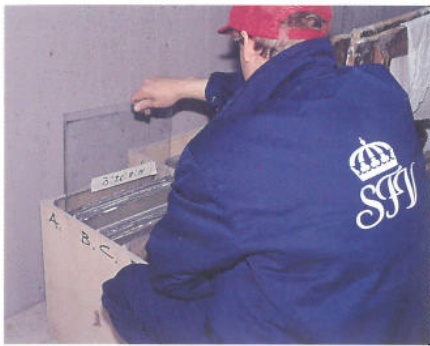
Varje fönsterbåge har sina unika mått och varje glas likaså. När bågar har glasats ur märks därför glaset så att de hamnar på samma plats i bågen vid inglasningen.
