Katarina kyrka

– en epokgörande återuppbyggnad

NATTEN TILL DEN 17 MAJ 1990 brann Katarina kyrka – en av Sveriges finaste barockkyrkor. Vid branden rasade hela torndelen och klockorna krossade kupolskalet fullständigt. Sidoskeppens ytterväggar stod kvar, men interiören var helt utbränd. Omgående beslöts att kyrkan skulle återuppbyggas. Interiören fick en delvis ny skepnad med hänsyn tagen till praktiska och liturgiska krav men med behållen känsla av barockrum.

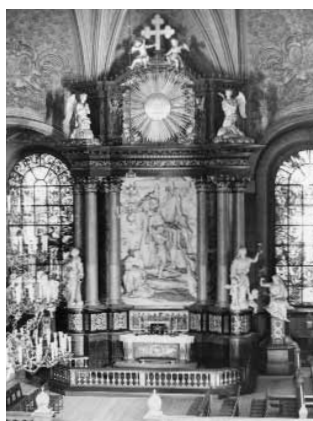
Altaruppsatsen fick en skulptur istället för en målning – en tolkning av den gamla altartavlan. De små skulpturerna som hörde till altartavlan rekonstruerades inte och strålknippen på krönet har getts en ny genombruten utformning.

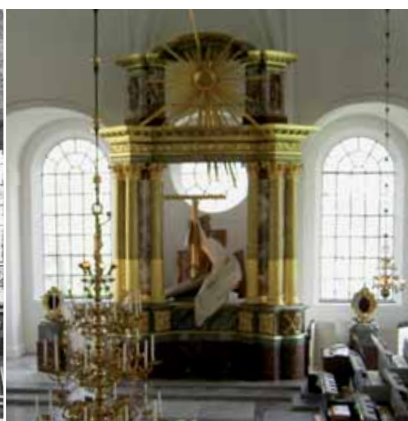
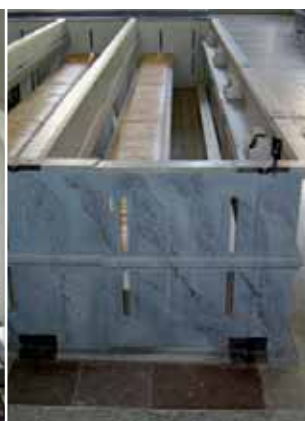
Bänkkvarteren är kvadratiska och mittgången har samma mått som tidigare. Hidemarks motiv till en återgång till fasta bänkkvarter var att ge tyngd och stadga åt rummet.

Golvet sänktes något framme vid altaret vilket var ett sätt att undvika att golvet skulle bli helt plant och kännas för nytt. Bänkkvarteren gjordes kvadratiska med samma mått på mittgången som tidigare. Motivet för en återgång till fasta bänkkvarter var att ge tyngd och stadga åt rummet.

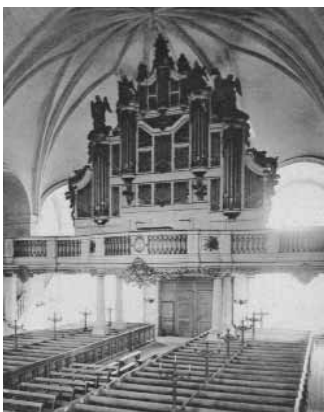
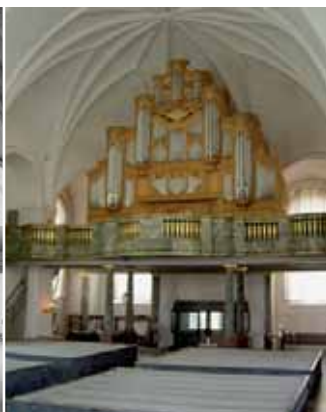
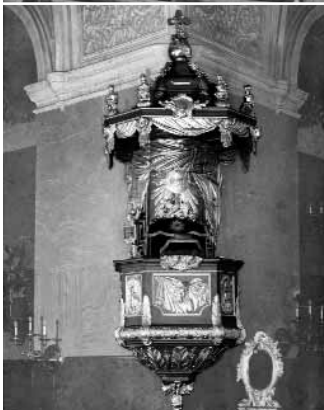
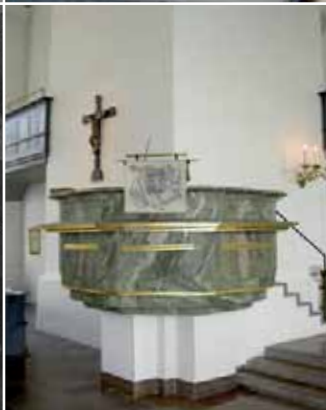
Kyrkan hade bytt utseende invändigt många gånger före branden. Väggbehandling, bänkar, orgelverk och kor hade förändrats – men aldrig orgelfasad och altaruppsats. Det var skälet till att just dessa betydelsefulla inventarier rekonstruerades.

Den gamla predikstolen stämde inte med det moderna liturgiska programmet. Den ersattes av en bredare, lägre placerad som gav utrymme åt fler än en präst. Riksantikvarieämbetet ansåg att även predikstolen borde ha restaurerats.
