En ansenlig Beurse på Järntorget

I månadskiftet april-maj flyttade Statens fastighetsverk från Garnisonen till Södra Bancohuset i kvarteret Pluto vid Järntorget i Gamla stan.

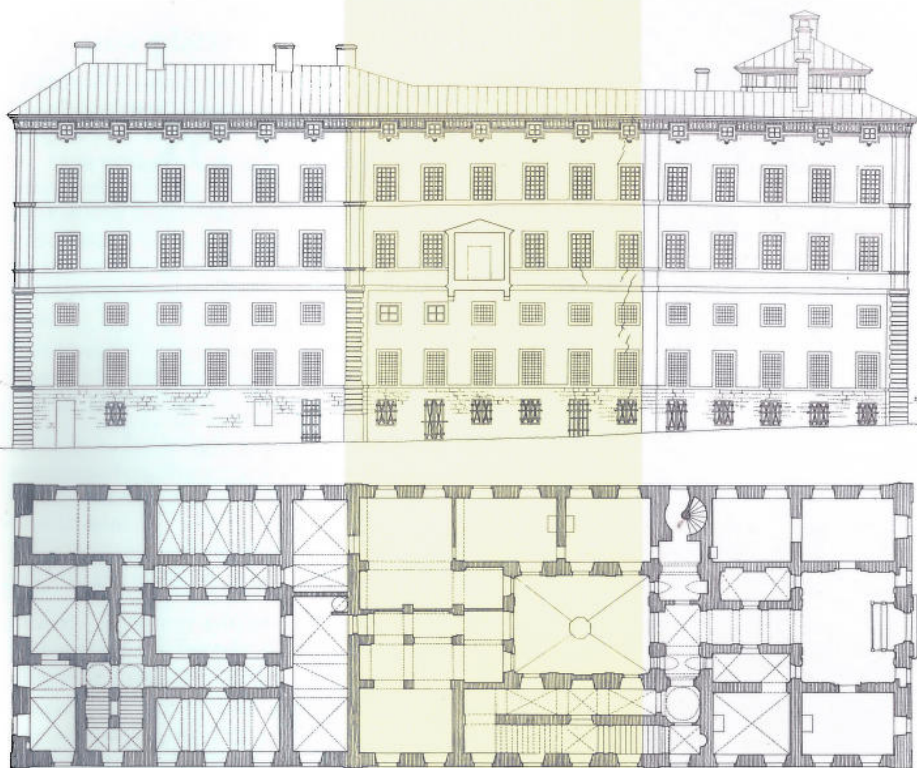
Södra Bancohuset. Plan av bottenvåningen samt nordfasad. Uppmätning av Nils Blanck och Dag Melin 1911 för "Svensk Arkitektur". Rött markerar den ursprungliga byggnaden, gult Nicodemus Tessins tillbyggnad, blått Carl Hårlemans byggnad.

Bankhuset fick, som ritningen visar, en nästan kvadratisk plan och uppfördes med källare, bottenvåning, en halvåning, en så kallad mezzanin, samt två fullvärdiga våningar. I bottenvåningens mittparti fanns entré och entréhall. Mezzaninen användes huvudsakligen till förvaring och på den översta våningen placerades bancofullmäktiges sessionssal vilket var det enda rum som utfördes med större ambition vad det gäller inredningen. Taket målades i grisaille vilket är en stuckimitation grått i grått och väggarna kläddes med skogstapeter. De övriga rummen hade kalkade väggar, gråmålade brädtak och brädgolv utom korridorerna som fick kalkstensgolv. Efter några år gipsades alla brädtak.
