# Teatertornet i Gripsholm genomgår hud- transplantation

Restaureringen av teatertornet i Gripsholms slott har nyligen genomförts. Teatertornet är det största av slottets fyra torn. Det är också det torn som genom århundradena genomgått flest förändringar. En stilrenovering skulle därför vara nära nog omöjlig att genomföra och det är naturligtvis inte heller vad SFV och slottsarkitekten Jan Lisinski har eftersträvat.

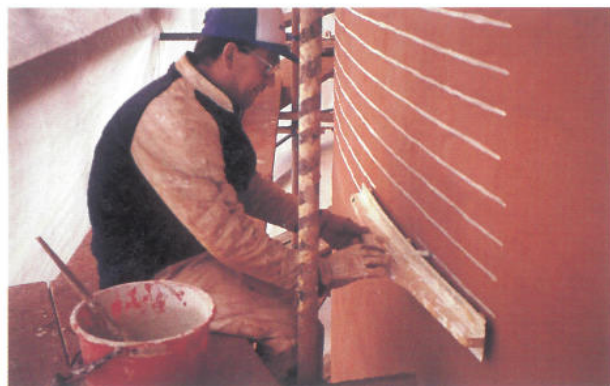
De målade tegelfogarna har på traditionellt vis dragits med pensel utefter en ritbräda.

Arbetet innebar sju strykningar samt ovanpåliggande målning av illusoriska tegelfogar, som i sin tur fixerats med kalkvatten i flera omgångar. De målade tegelfogarna är på traditionellt vis dragna med pensel utefter en ritbräda. Förhoppningsvis ska metoden medföra att fasaden håller minst 50

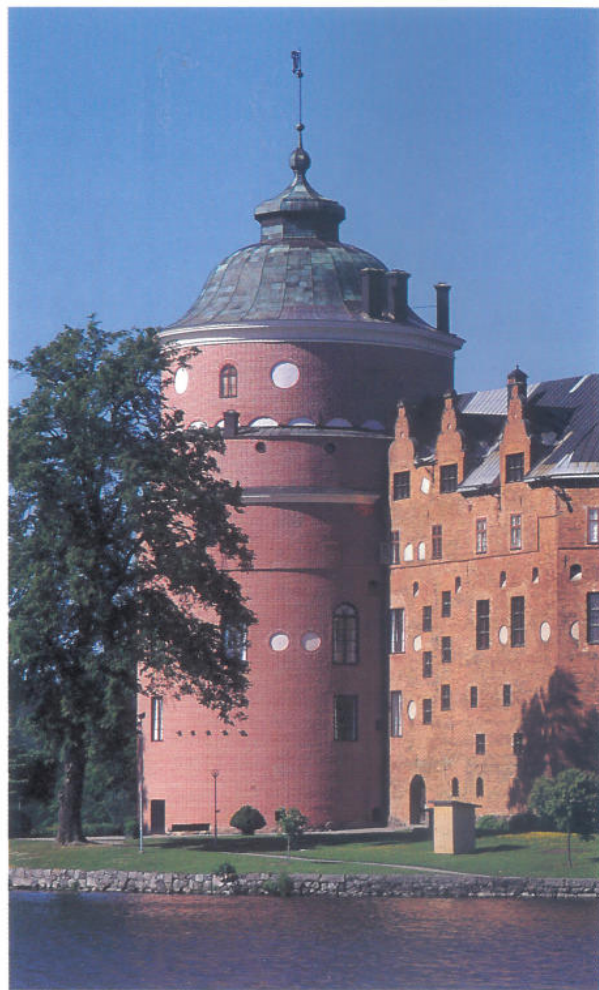
Teatertornet på Gripsholms slott.

Tornfasadens puts och färg var kraftigt vittrad före restaureringen. Putsen hade delvis rasat och ilagningar förekom där hårt cementbruk använts istället för kalkbruk.

Inför restaureringen 1993 fordrades en analys av kalkputsens sammansättning innan den tegelröda kalkmålningen kunde genomföras.
