# Kornskruven i Malingsbo

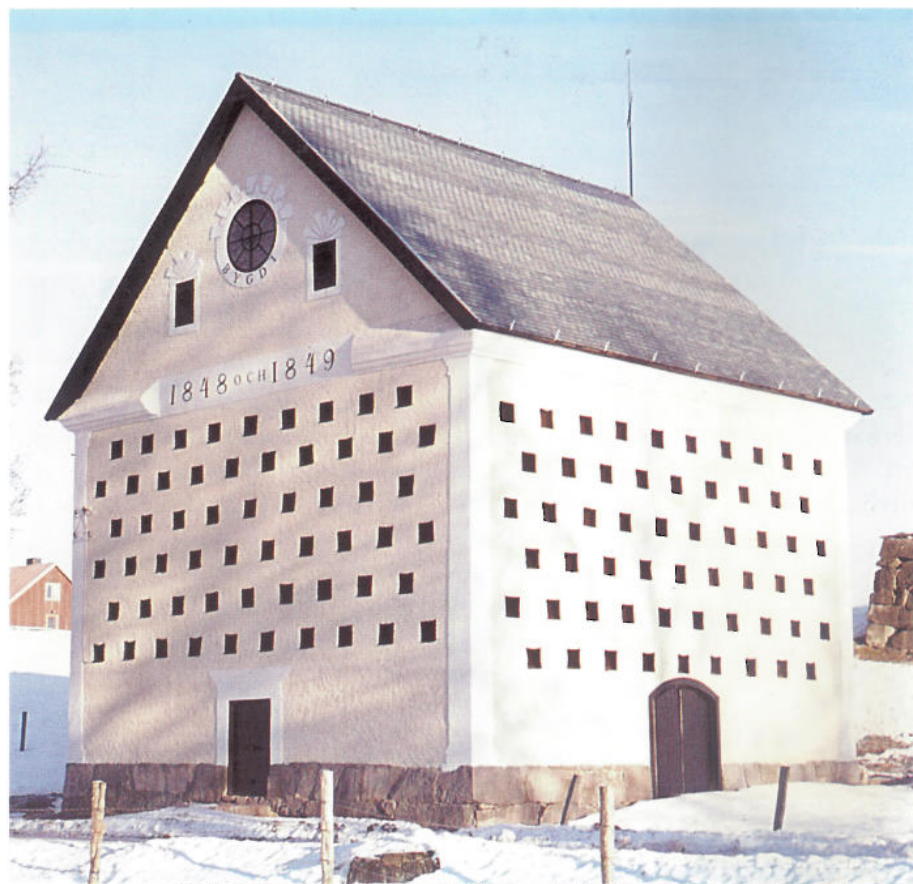
I södra Dalarna, i Malingsbo, finns landets vackraste spannmålmagasin. Byggnaden uppfördes 1848–49 i en gjutteknik där slaggsten och murbruk fyllts i flyttbara träformar, en slags glidformsgjutning.

Innanför det gjutna skalet står – helt fritt – en stolpställning som bär spannmålsfickor som är genomkorsade av triangulära luftkanaler. En upp- och nedvänd ränna av plankor ställda mot varandra som går tvärs igenom byggnaden – och i vars ändar det finns gluggar för luftinsläpp.

I landet finns ett antal liknande kornskruvar, men den vackraste finns som sagt i Malingsbo. Här genomför Fastighetsverket en restaurering av de olika byggnaderna, bl.a. sädsmagasinet.

– Vi har bytt galler på alla 228 ventilerna, berättar förvaltaren Lars Almqvist. Portarna har också behandlats. De är klädda med svartplåt och vi har lagt dem i linolja för att behandla träet samtidigt som rosten stoppas.
