## Déjeunersalongen återställs

Den nuvarande slottsteatern vid Drottningholm ritades av Carl Fredrik Adelcrantz och invigdes 1766. År 1791 gjordes en om- och tillbyggnad av teatern som innebar att en stor salong tillkom mot väster med fönster och dörrar på tre sidor och med en magnifik utblick över den nyanlagda engelska parken.

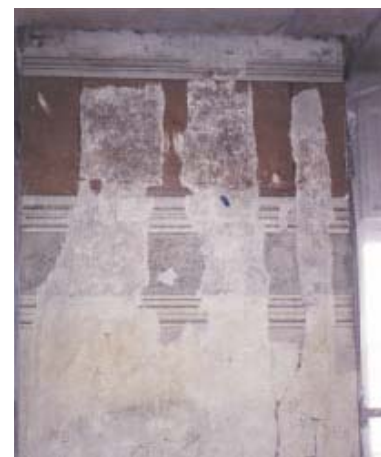
*Framskrapade spår av 1700-talets färgsättning.*

År 1998 inledde Fastighetsverket den nu pågående restaureringen av väggytorna i salongen. Efter en färgundersökning under ledning av slottsarkitekten har man kunnat konstatera att Desprez förslagsskiss aldrig kom att utföras till alla delar.

Man har också kunnat se att rekonstruktionen från 1933 i sina huvuddrag följer de spår som finns av äldre färgskikt men att avvikelser förekommer. Till exempel hade bröstningen en annan indelning och den gula marmo-

reringen var kraftfullare i kulören.

I det pågående restaureringsarbetet har stora delar av originalmålningen framträtt, vilket ger en god helhetsbild av hur väggarna var målade 1791.

Väggarnas måleri kommer, efter restaureringen, att i utformningen av väggfält, listmålning och kulörer närma sig det utseende det visat sig att de ursprungligen hade. ■
