## Museum för statens ostasiatiska samlingar

STAFFAN NILSSON, *Fil.dr i konstvetenskap, byggnadsantikvarie*

**Den fjärde september öppnade Östasiatiska museet efter att ha varit stängt för ombyggnad sedan augusti 2002.**

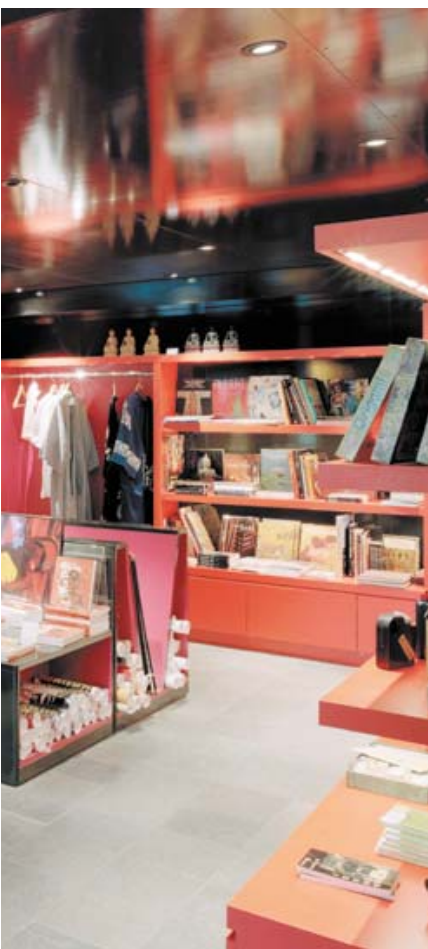
Längst till vänster. Utställningsrummen har genomgående fått ny inredning.

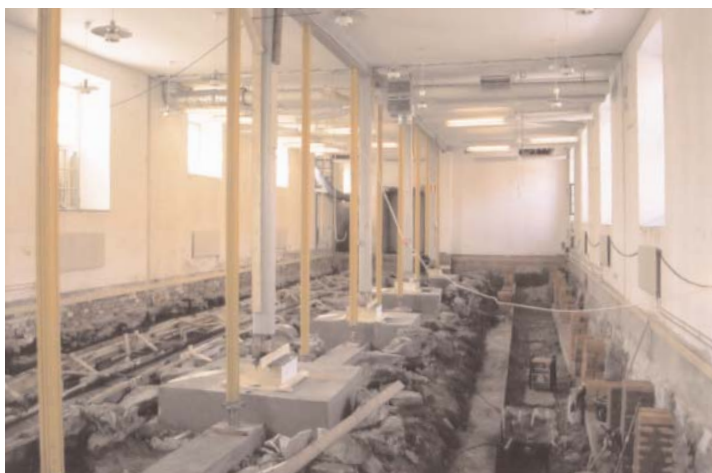
Över till höger. Biblioteket i mars 2004. Till höger syns de nya murade upplagen för bjälkarna.

Under arbetets gång upptäcktes omfattande skador i golvbjälklaget i biblioteket, på bottenvåningen i Tyghusets södra del. Det var dels rötskador på bjälkar och stöd, dels hussvampsangrepp. Det blev nödvändigt att bryta upp golvet och sanera konstruktionen. Efter sanering och dränering byggdes nya bjälklagsstöd av stortegel på betongfundament och huvuddelen av de ursprungliga bjälkarna lades tillbaka, på vilka de nya dubbla golven lades.

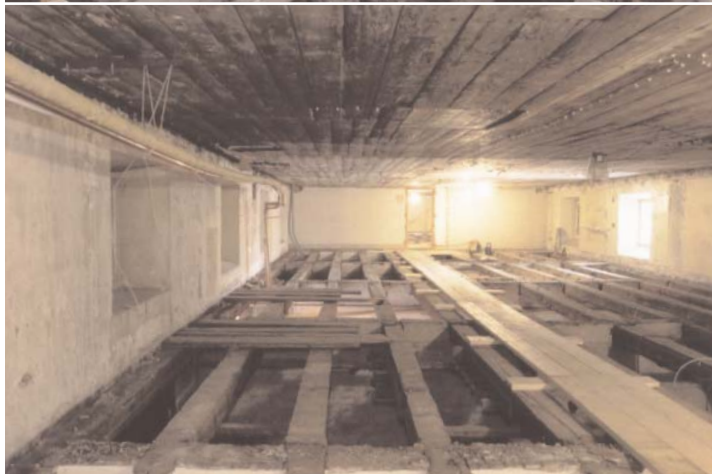
Under till höger. Rummen ovanför inventariemakrarna under ombyggnaden. Genom bjälklagen skymtar 'tigerburarna'.

Under ombyggnaden har man nu bland annat rivit upp alla golv och med bevarande av de ursprungliga bjälkarna förstärkt golven för att säkra magasinerna mot inbrott och brand. Dessutom har golven jämnats ut för att de ömtåliga föremålen ska kunna transporteras utan att skadas.
