Stöldgodset svårt skadat

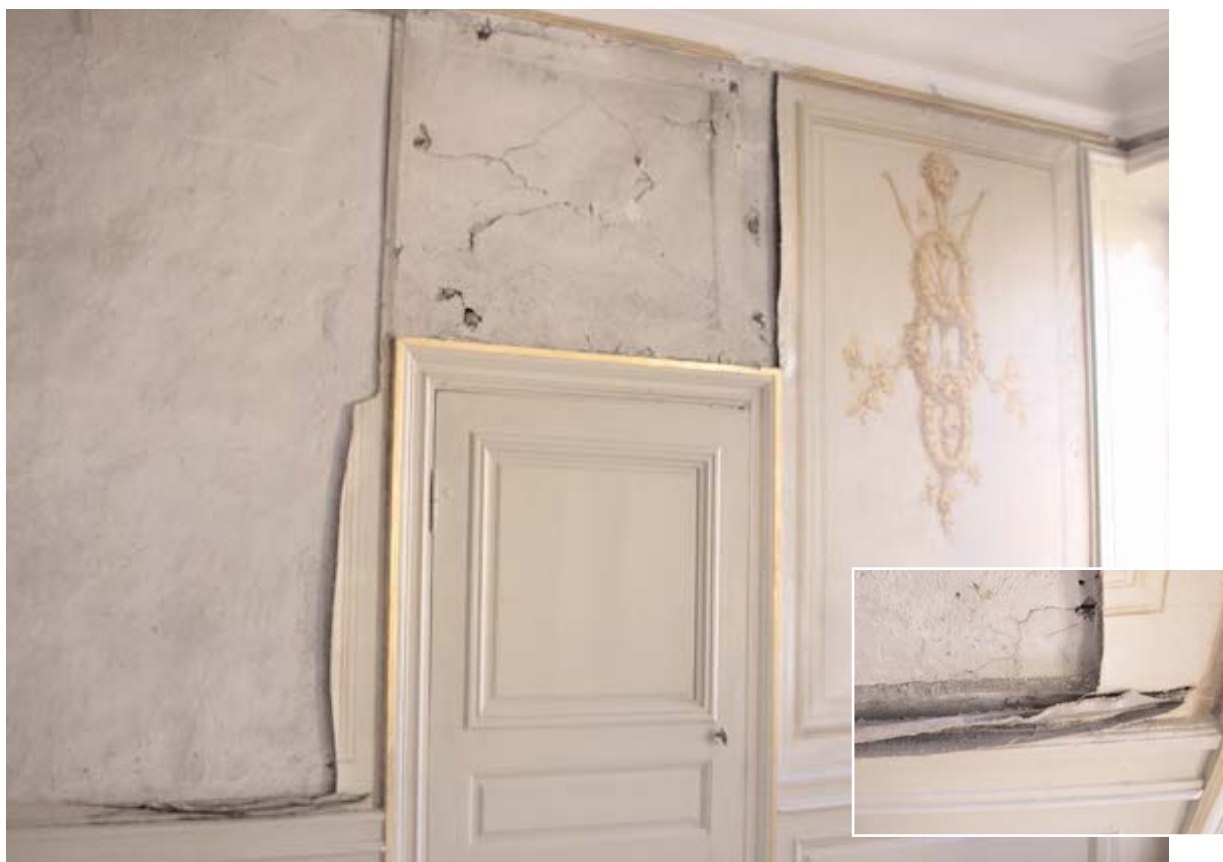
Tapeterna har tagits ner från sina spännramar på ett sätt som gjort stor skada. De har dels dragits loss så att nubben som hållit dem på plats skadat kanterna, dels har de skurits ned, ofta en bit in på den målade ytan. Flera remsor och småbitar sitter fortfarande kvar på spännramarna och andra mindre tapetbitar har hittats i Bancohuset.

vikts i flera delar, de flesta med målningarna utåt. De är därför veckskadade i både väv och färgskikt. Den kakelugnen som finns i Sessionssalen skadades också. Två kakelplattor krossades när man tog stöd mot dessa för att bända loss bröstningslist och panel. Urnan som stod på kakelugnen stals och är fortfarande borta.

Det är ännu inte bestämt vem som ska arbeta med att konservera tapeterna och hur omfattande arbetet ska göras. Det handlar om ett arbete på minst 800–900 timmar. Dessutom ska snickerier lagas, eventuellt ska nya träramar tillverkas och saknade väggfält kompletteras.
