Bondeska palatset – ombyggnad för Högsta domstolen

Bondeska palatset, Högsta domstolens representativa säte i Gamla stan har under några år byggts om och restaurerats för att bland annat nå upp till dagens krav på tillgänglighet och säkerhet.

EVA GÖRANSSON, *Arkitekt SAR/MSA*

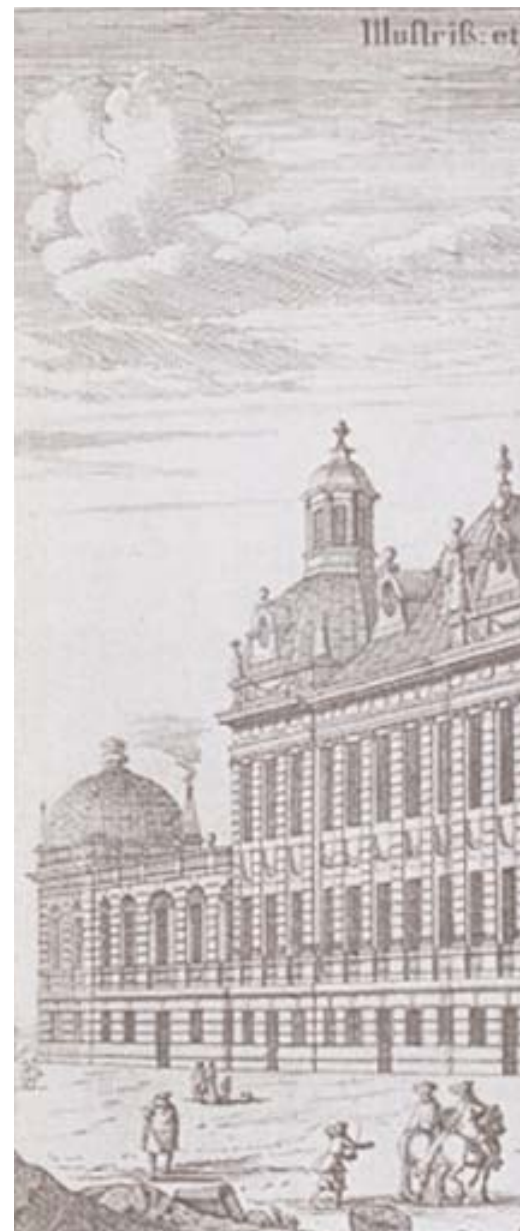
«Den vittberömde och utmärkte herr baronen och riksskattmästaren Gustaf Bondes palats i Stockholm». Gravyr av Jean Marot ur Suecia Antiqua et Hodierna.

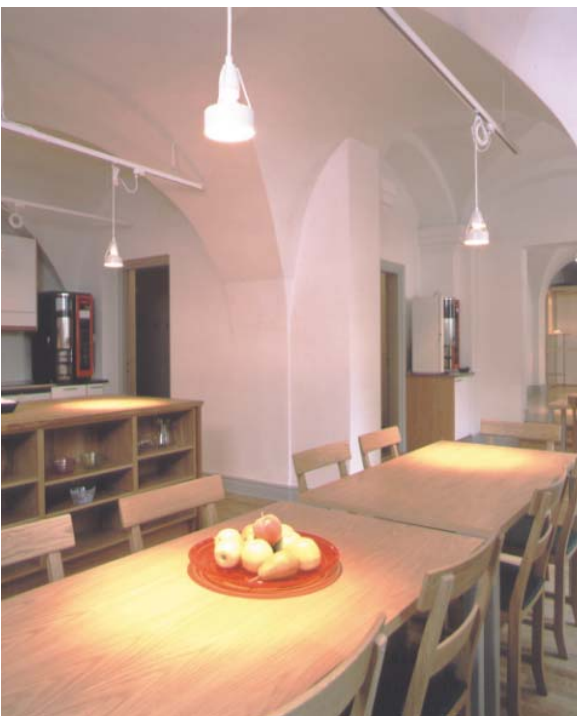
Ovan. Pausrum i souterrängvåningens 1600-talsvalv.

Personalutrymmen i form av paus/lunchrum låg sedan tidigare i byggnadens souterrängplan. För dagens användning med kaffeautomater och möjlighet att värma mat har ett nytt kök passats in i ett av våningens valvslagna rum. Standardinredning i vitt och ek samsas med de ursprungliga materialen samtidigt som den mycket svåra akustiken avsevärt har förbättrats, nästan osynligt, med modern akustikputs i 1600-talsvalven.

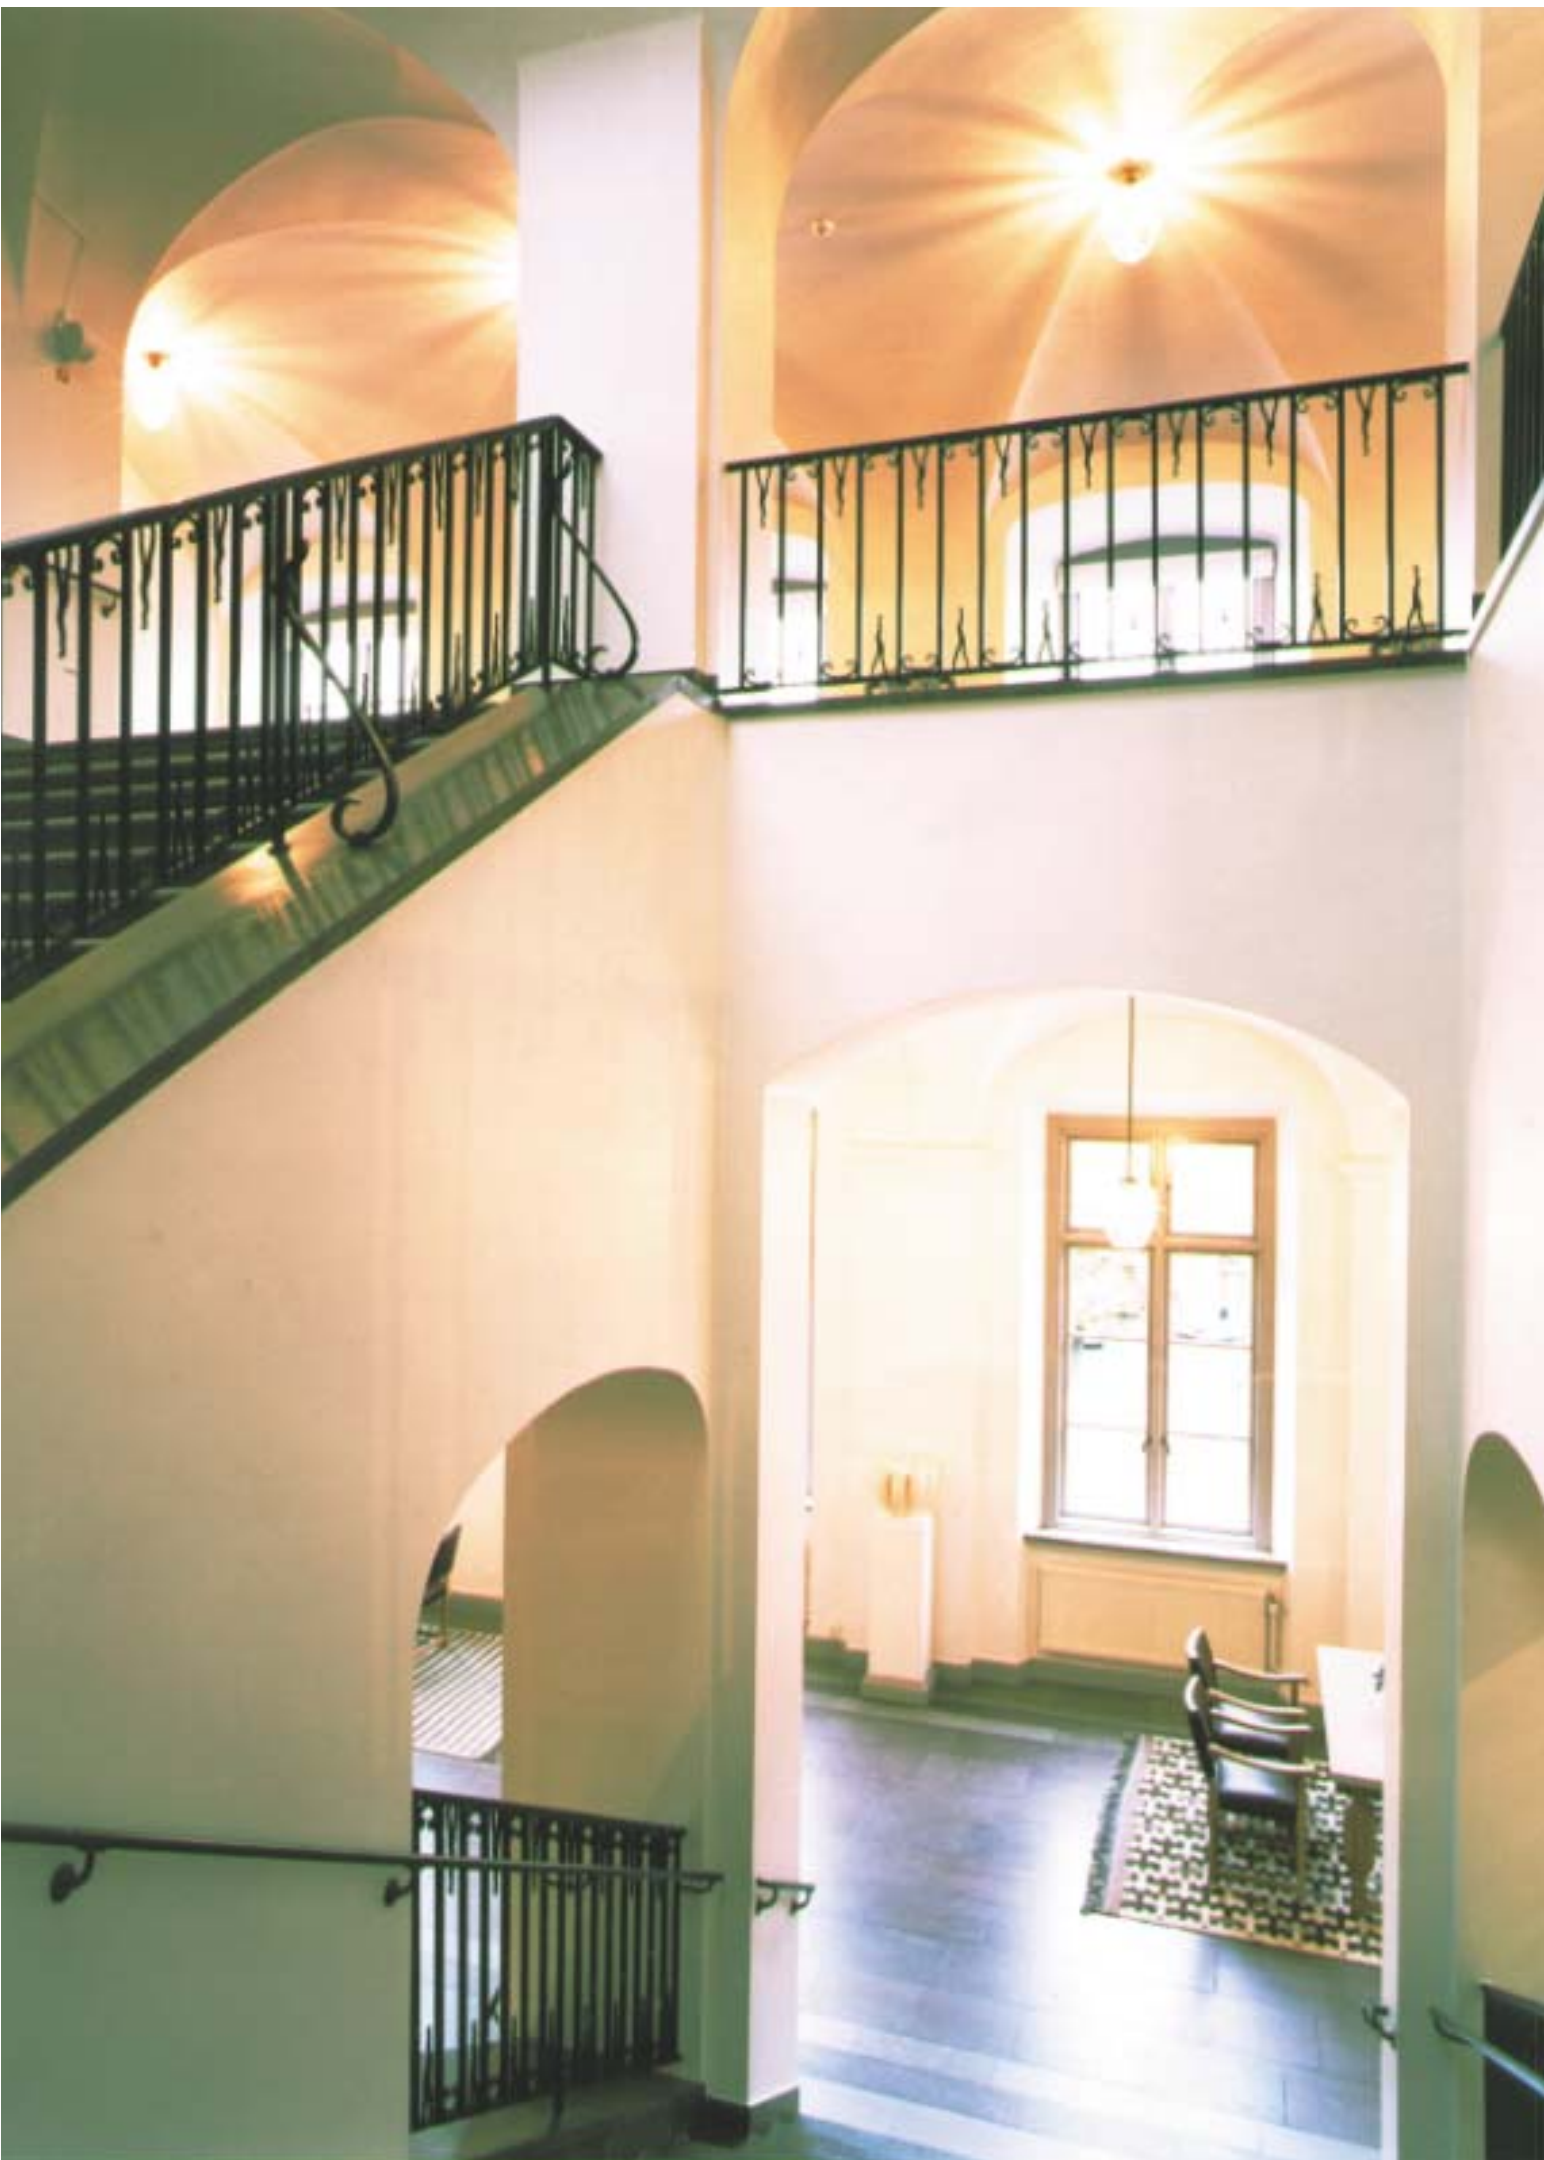
Till höger. Palatsets centrala trapphall med bevarad inredning och armaturer.

Trapphuset ändrades i de övre planen och gavs en 1600-talsmässig karaktär men med ett modernt tillägg i form av ett ljusinflödande glastak. Två stora sessionssalar inreddes genom bibehållande av befintliga 1700-talsinredningar som kompletterades och delvis flyttades om för att skapa funktionella rum. I den översta våningen skapades två biblioteksgallerier. Med dåtidens krav på modern teknik infogades ventilation, el/telekanalisation och nya hissar på ett osynligt men mycket genomtänkt sätt, dock på bekostnad av öppna spisar, kakelugnar och mittdelens ljusgård. På den norra gården anlades en trädgård som fick karaktären av en förenklad barockträdgård med klippta häckar och fontäner.

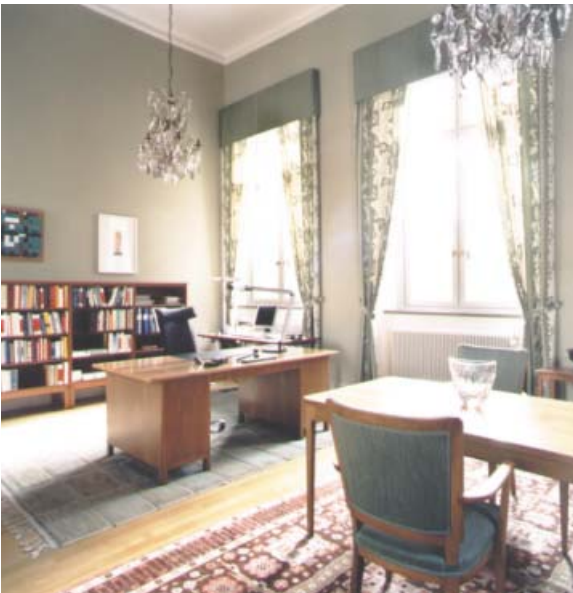
Lilla bilden. Ordförandens rum – ett exempel där Tengboms färgsättning skrapats fram och återskapats.

I stort sett alla invändiga ytskikt på väggar, tak och golv har renoverats. Snickerierna var på många håll i relativt gott skick. För att inte lägga på tjocka lager med färg i onödan valde vi att där så var möjligt endast fintvätta och bättra snickeriernas målning. Mer slitna delar har dock målats om med modern lackfärg i samma glans som 40-talsfärgen. I Tengboms byggnadsbeskrivning står det att kontorsrumsväggar skulle målas med Kåbecit. På Måleriyrkets museum hittade vi en standardfärgkarta från 1949 där färgen beskrivs som en «syntetisk emulsionsfärg». Framskrapade originalkulörer har gått att härleda till färgkartan och har i många rum återskapats med motsvarande färgtyp.

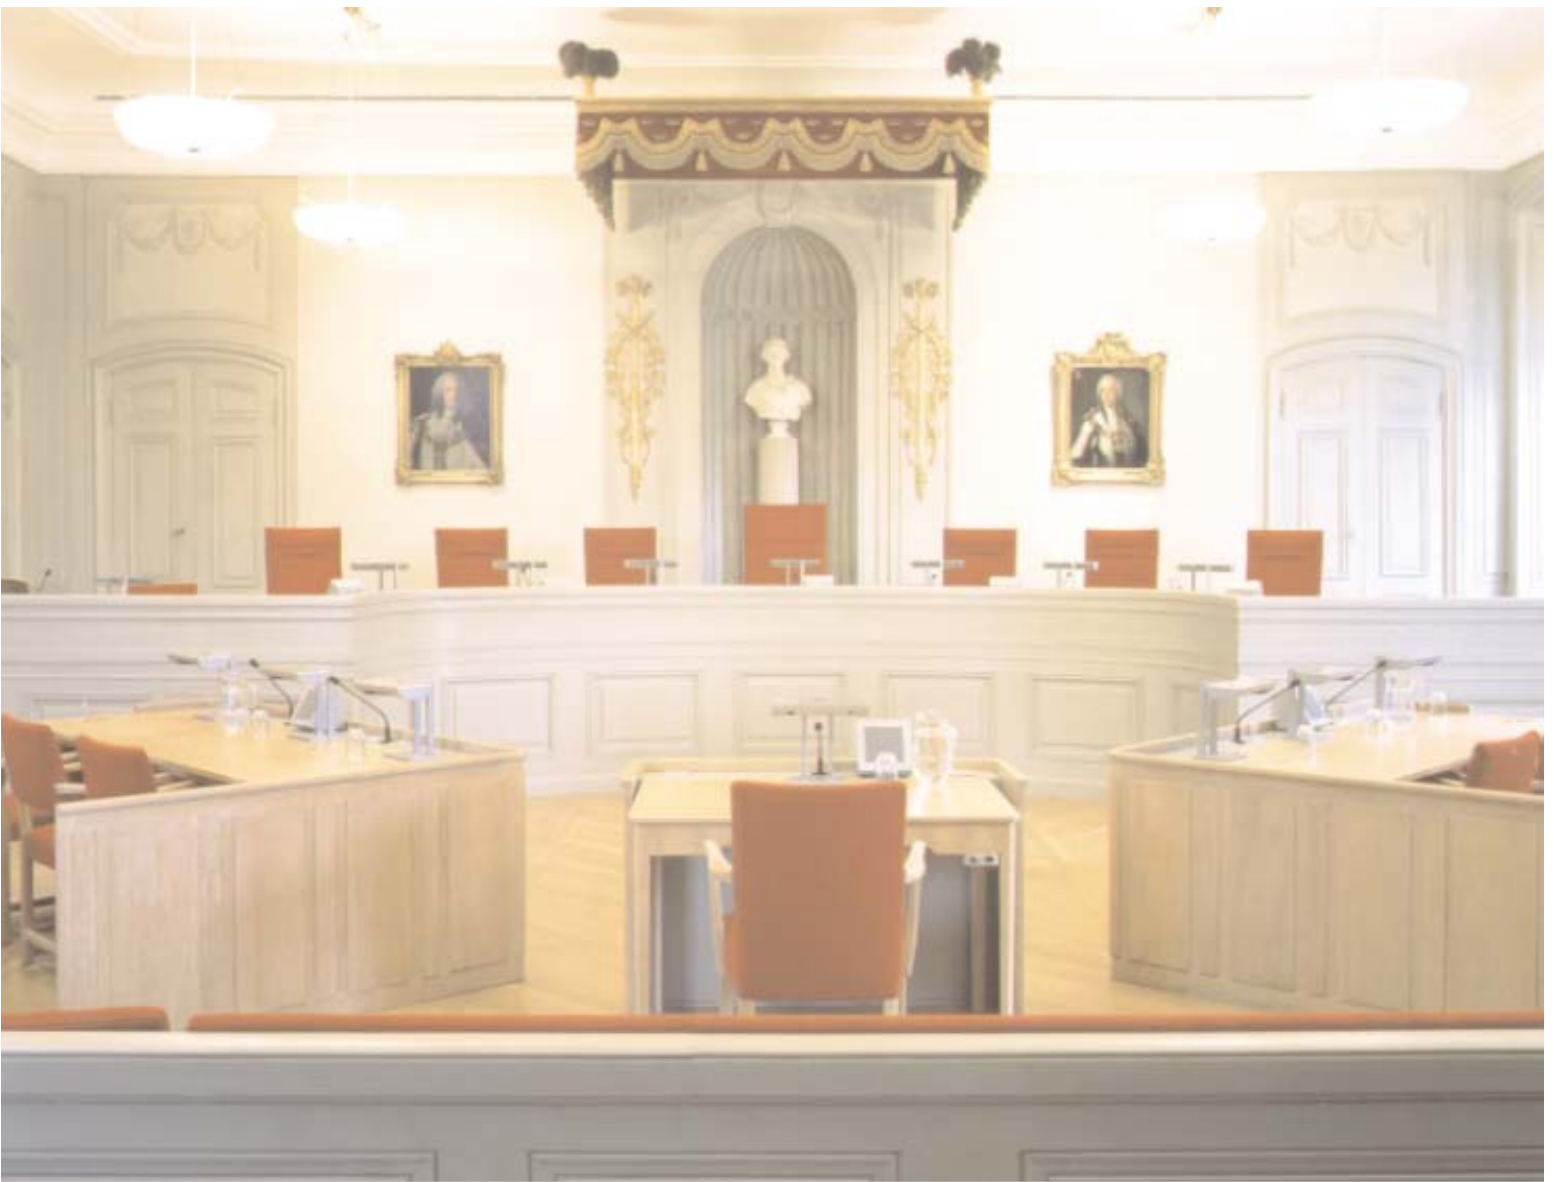
Ovan till höger. Nuvarande sessionsalen var ursprungligen magistratssal ritad 1791 av Erik Palmstedt. Inredningen från 1949 är nu moderniserad, delvis flyttad och anpassad till dagens användning.

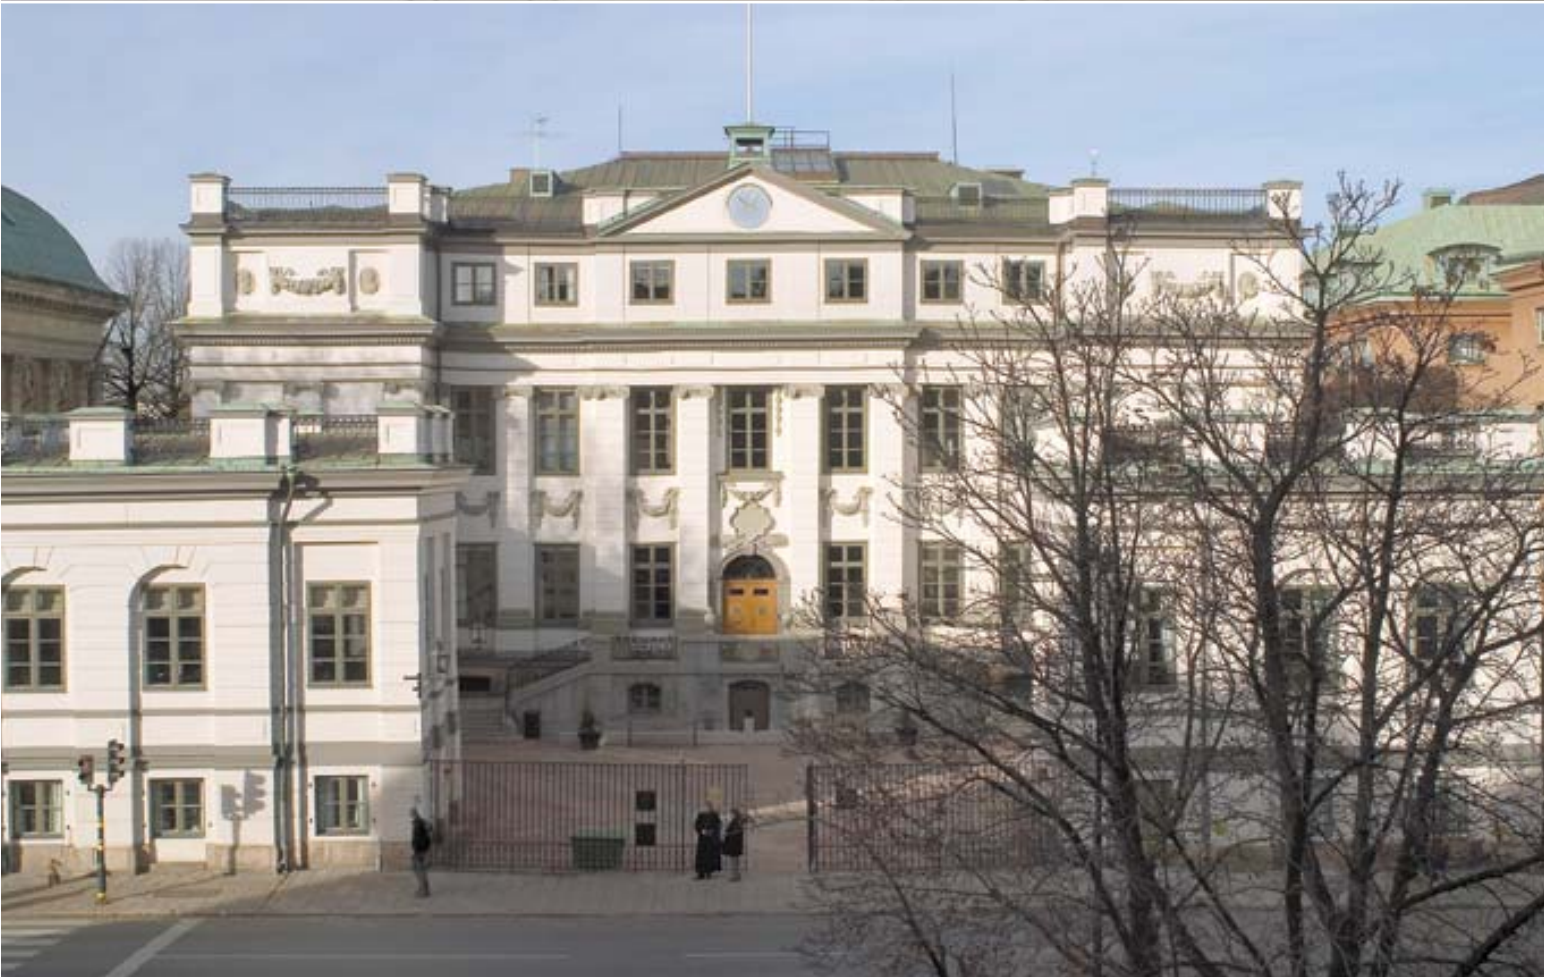
Nedan till höger. Fasaderna har färgats av med kalkfärg. Stenarbetena i takfot och fönsteromfattningar har målats med traditionell oljefärg medan festonger, baser och kapital lämnats omålade precis som vid 1940-talets restaurering.

Exteriört har byggnadens fasader restaurerats. 1940-talets puts har inte varit helt lätt att komma överens med. Cementinblandning i kalkputsen har vid flera fasadrestaureringar skapat avfärgningsproblem. Kanske har trafiken och dess nedsmutsande effekt också haft sin inverkan. Efter många expertutlåtanden och till slut myndighetsgodkännande har fasaderna avfärgats med en för vår tid modern kalkfärg där vidhäftningen förbättrats genom inblandning av cellulosalim. Alla stenlister, takfot och fönsteromfattningar har målats i traditionell linoljefärg medan all dekorativ sten i form av festonger, baser och kapital har lämnats omålade precis som på 1940-talet. Färgsättningen är den förmodade ursprungliga som togs fram på 40-talet.
