SKARA DOMKYRKA från 1100-talet har under åren genomgått många förändringar. Åren 1886–94 restaurerades kyrkan genomgripande av Helgo Zettervall och den senaste restaureringen genomfördes 1999–2000 av Arksam arkitekter (numera AIX) med Jan Lisinski som ansvarig arkitekt.

Skara domkyrka

– katedralen som nyttobyggnad

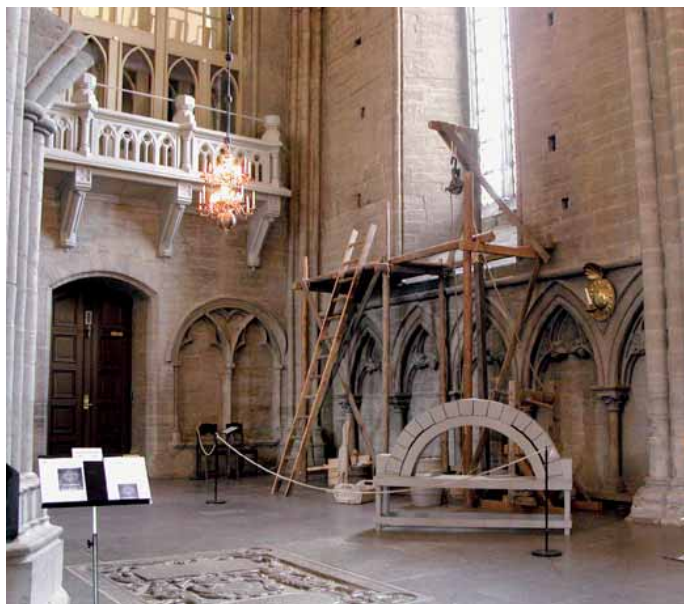
Utställning i kyrkan som visar en medeltida byggarbetsplats.

De fria ytorna i domkyrkan ger möjlighet att skapa utställningar av upplevelsekaraktär, som exempelvis hur en byggarbetsplats under medeltiden kunde se ut.

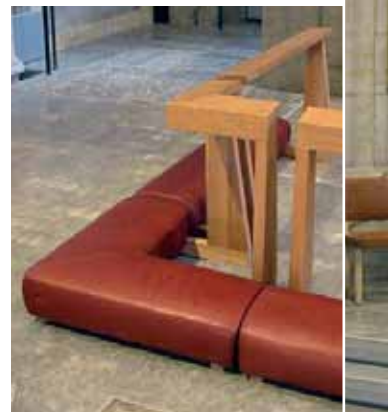
De löst ställda väggarna i det kraftfulla kyrkorummet och skärpan i formgivningen av knäfallet vittnar inte om förföriskt historiserande utan håller sig inom ramen för det korrekta med avsikt att ge domkyrkan en modern offentlig rumsarkitektur av kvalitet.

De löst ställda väggarna i det kraftfulla kyrkorummet, golvets exakthet och skär-

pan i formgivningen av knäfallet kan relateras till hur det underjordiska rummet har utformats. Där tecknar sig utrymningstrappan med grafisk elegans mot muren och visar på det sena 1900-talets minimalism. Det vittnar inte om andlighet eller förföriskt historiserande utan håller sig inom ramen för det korrekta med avsikt att ge domkyrkan en modern offentlig rumsarkitektur av kvalitet.
