Hudspecialisterna på Läckö

GÖRAN PRAGE, *frilansskribent*

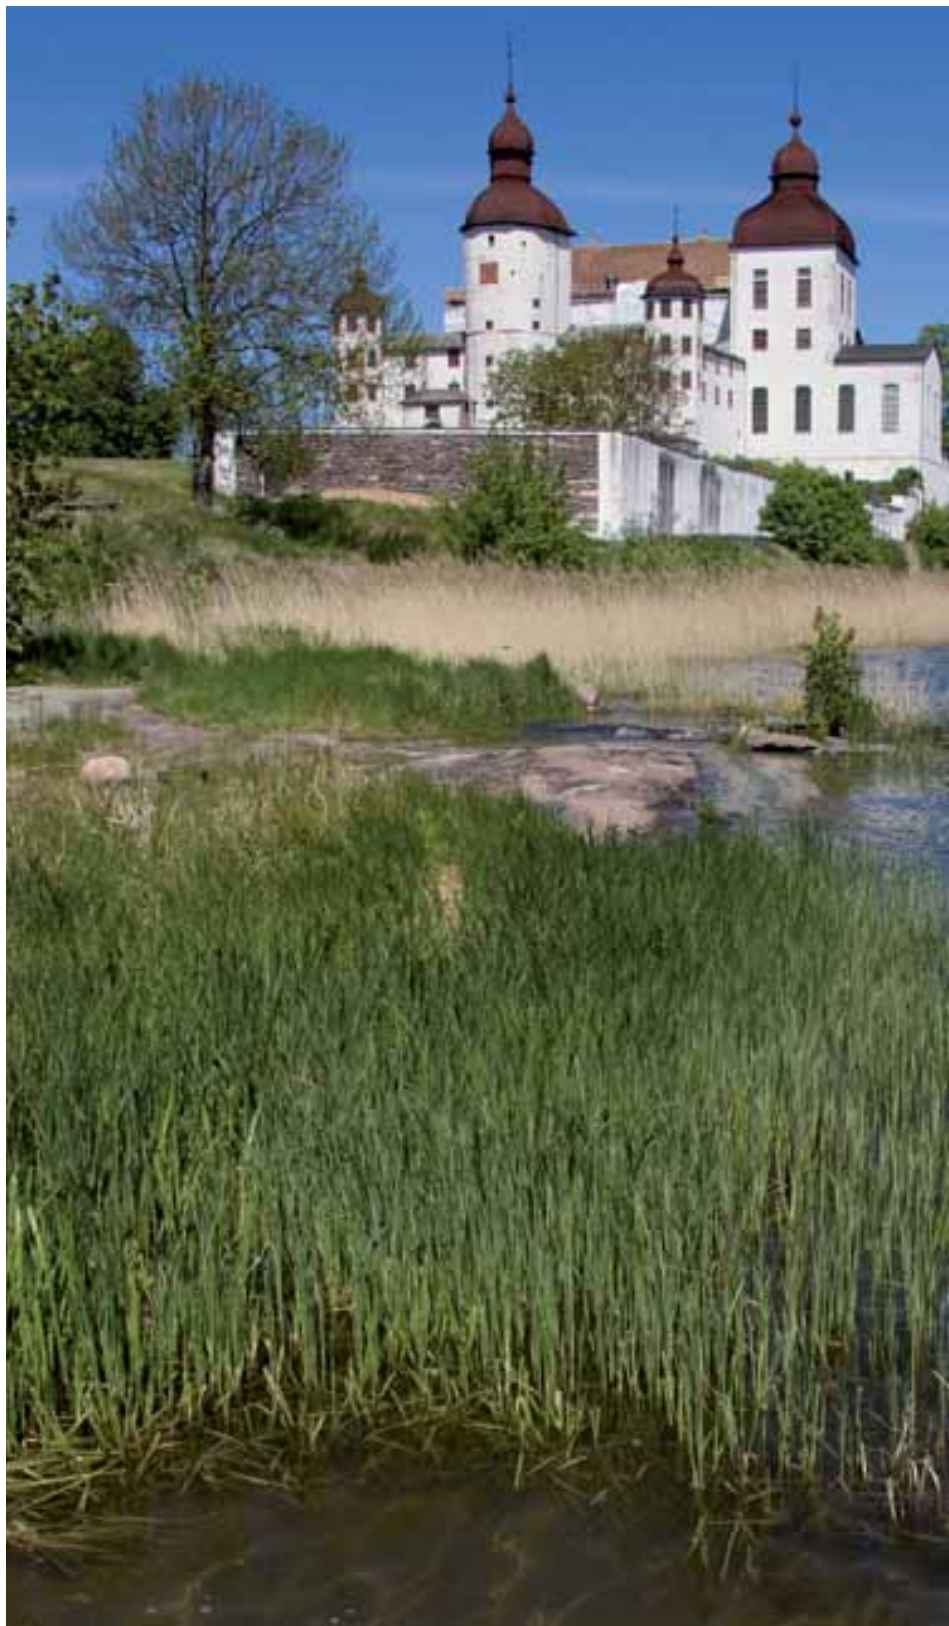
Magnus Gabriel de la Gardies barockslott på Kållandsö lyser i solskenet men under den vita putsytan finns ett problem.

Den stora boven i denna sjukdomshistoria är kalkcementen. Syftet var en gång att ge slottet en hållbar, tät och underhållsfri fasad. Och visst har den hållit, men tyvärr också hållit kvar fukten. Kalkcementputsen som lades på under förra renoveringen, mellan 1959 och 1974, har gjort att fasaderna sugit åt sig fukt så att bland annat träbalkarna ovanför fönstren börjat ruttna. Interiören har skadats genom saltinträning från kalkcementbruket som har kristalliserats. Träbalkarna är svårt angripna och måste avlägsnas och ersättas tillsammans med delar av den underliggande tegelmuren. Här är det inte tal om att ersätta med 1950-talets håltegel utan med massivt handslaget tegel för femtio kronor styck och importerat från Danmark. Men först måste slottets ytterfasad befrias helt från kalkcementputsen.

– Man visste nog inte bättre. Tanken var att kalkcementputsen skulle fästa bra och sitta länge, men fuktinneslutningen är något som slottet lidit av sedan dess. Fäster bra gör det onekligen, men detta i kombination med fuktinneslutning och frostsprängning gör att stora bitar av tegel och fogar bryts loss och faller ner tillsammans med putsen. Putsen sitter så hårt på

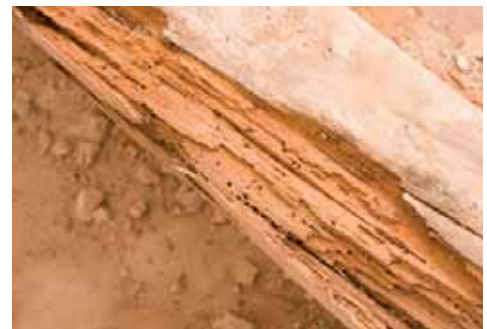
Träbjälkarna i muren är helt uppruttna av den innestängda fukten.

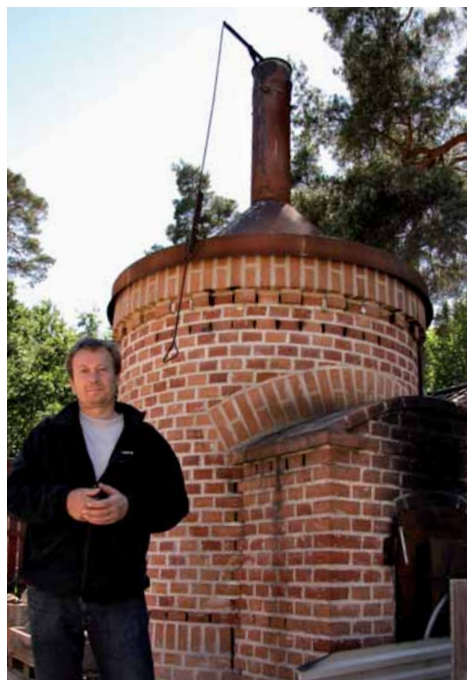
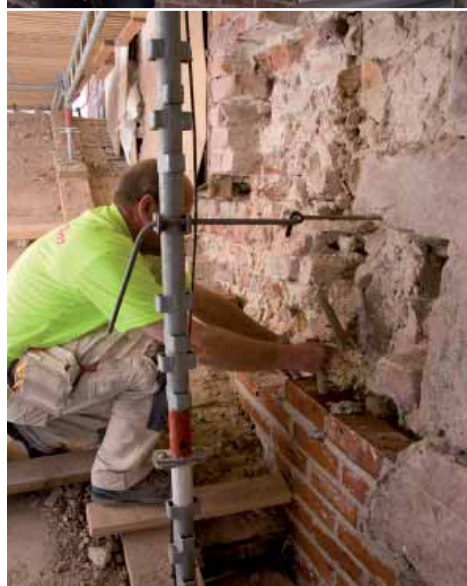
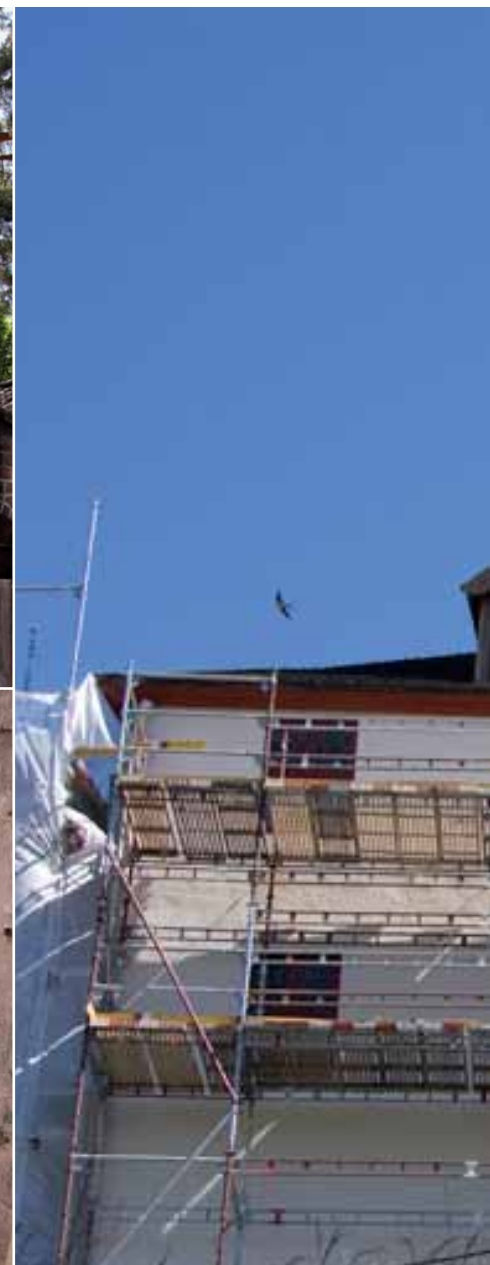
Jonny Eriksson vid kalkugnen där kalken bränns i 1000 grader i nästan en vecka.

Skadade delar av muren renoveras med massivt handslaget tegel.

Det är ingen kokbok eller byggmanual man följer, snarare är det traditionella metoder som nu återerövrats. Det tar nästan en vecka att bränna kalken om man räknar med tiden för uppvärmning och avsvälning. Under 75 timmar ska ugnen hålla temperaturnivån på 1 000°C.

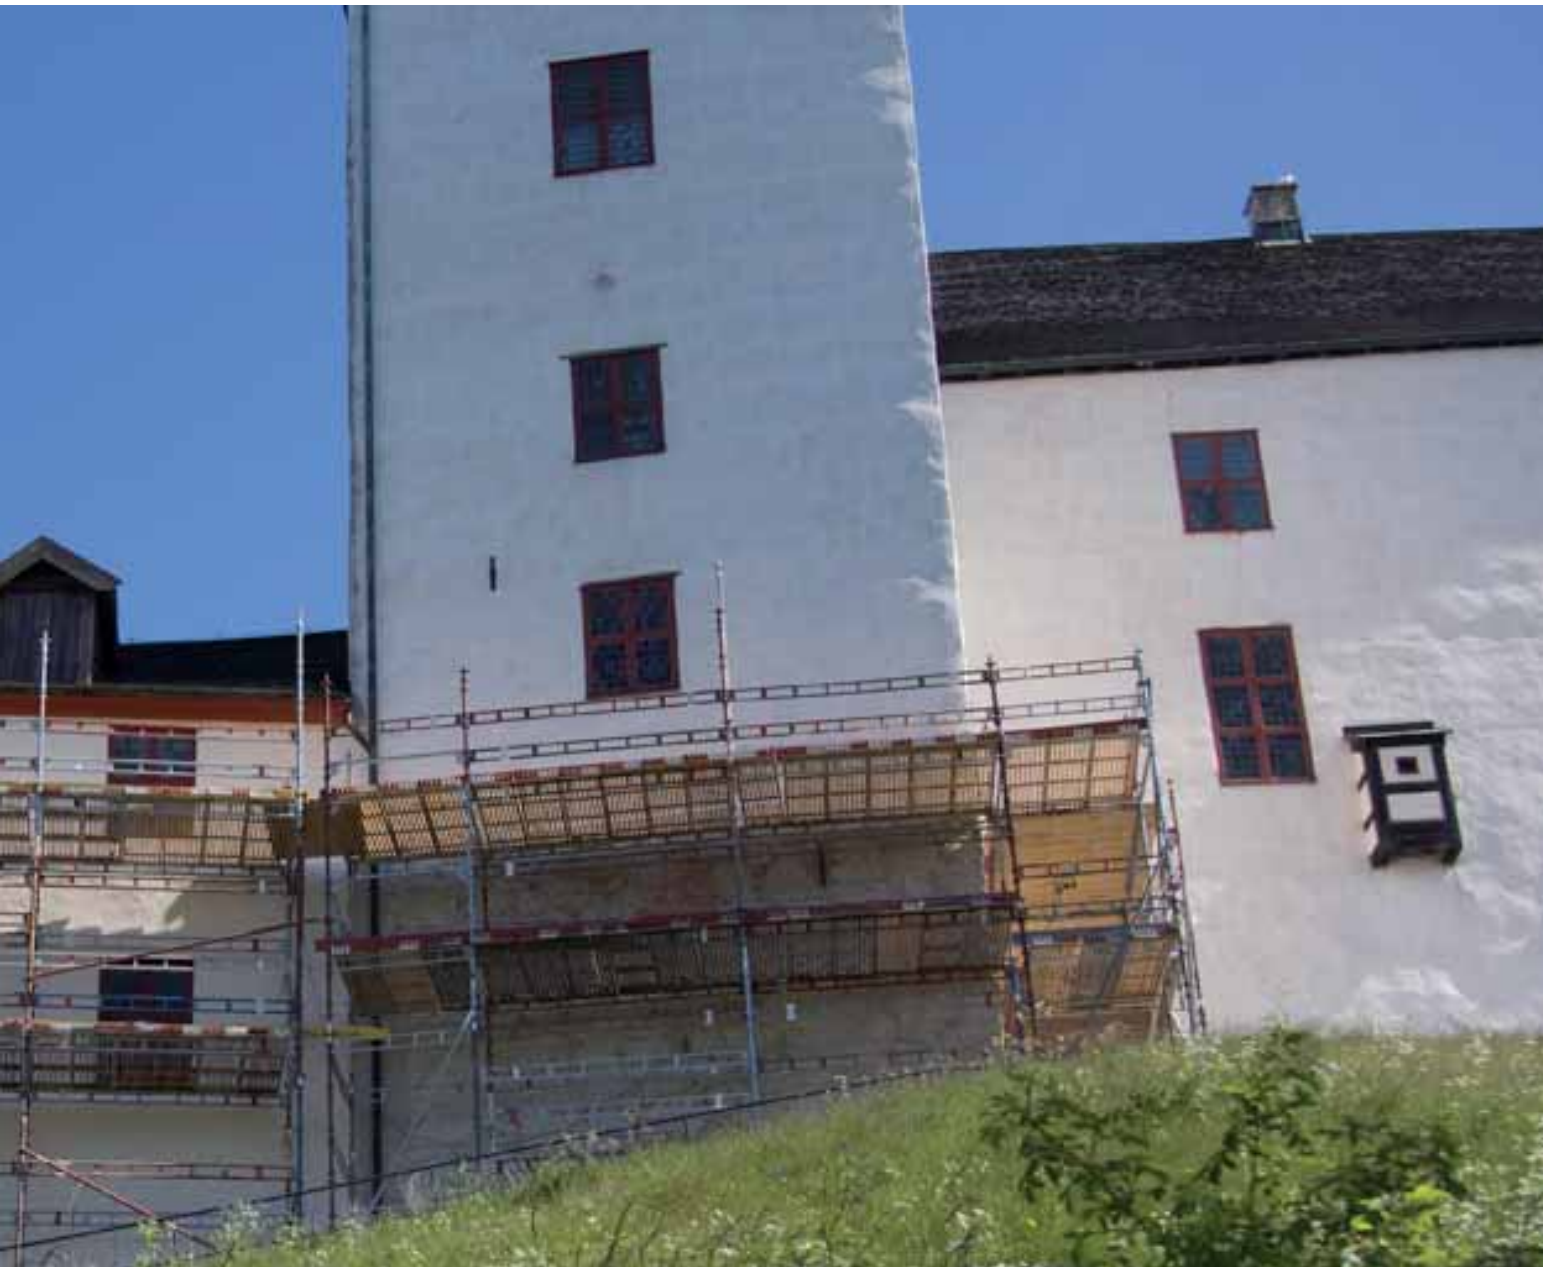
Det tar tid, men inom ett tiotal år ska slottet ha fått en ny yttre hud som kan andas.
